法隆寺の丹塗り（にぬり）

Ninuri in Horyuji Temple

児島　修二　元関西ペイント株式会社　Shuuji Kojima

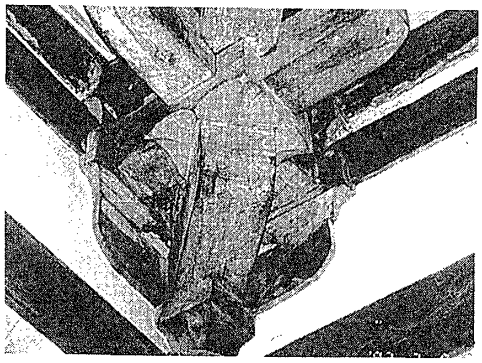
寺院の案内書には「丹塗りせる優麗なる構えなり」と記してあるが、門をすーっと通っただけでは、色は全く見えてこない。行きつ、戻りつして、じっくりと軒裏を見上げると、隅の部分や斗栱(ときょう) の部分に丹色が残っている(図-1)。

色は目視で≒2.5YR6/8

図-1　南大門軒下・斗栱(白くまだらの部分)

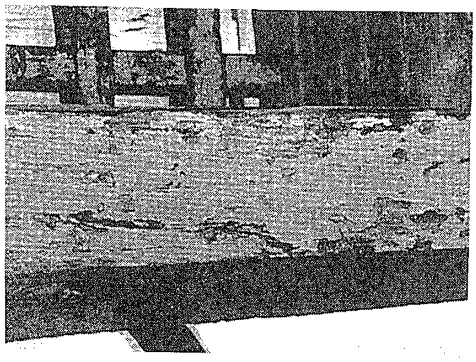
見えてこない。じっくり目をこらすと、斗栱部や格天井縁に丹色の跡が認められる。…… さらに日を変え目をこらしていると、中門・中央部の桁柱(けたばしら)の下面に、べったり、明りように丹色の跡が見つかった(図-2)。……これはまさしく、1300年前の色と思われる。

色は目視で≒10R5/12

図-2　中門桁柱下面(白くまだらの部分)

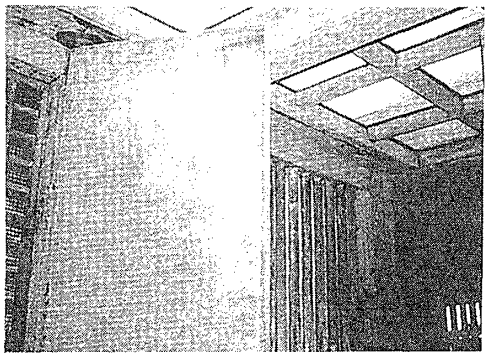
どちらも、外部には色が残っていないが、塔・堂の内部の扉・柱・天井桟などには、明らかな丹塗りが残っている。

五重塔内部 2.5YR6/8(図-3)
金堂内部 5R5/8

図-3　五重塔内部　扉・天井格子縁

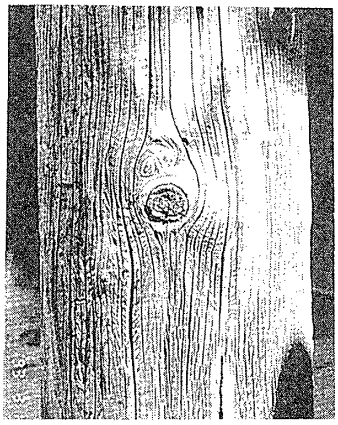
エンタンスのある円柱・列柱に近づいてじっと対面すると、永年の風雪にさらされ荒れた木肌の表情がせまってくる。実にきびしく、りんとしている。よくぞ、1300年も生き耐えたなと、感謝の目で眺め入った。

図-4
円柱1300年
の表情
