# 「ブロードウッド社製ピアノ」修復報告

## Report on the Restoration of a Broadwood Piano

The John Broadwood & Sons piano in the collection of the Museum of the Osaka College of Music, built in 1816, is the same model as the piano given by Thomas Broadwood to Beethoven, upon which Beethoven's latter period piano sonatas were written. The piano is of great historical value, but over time much of the frame had reached a state of peeling, splitting, and deformation. The restoration, primarily structural, was performed as far as possible using the same materials as used in the original time period to restore the instrument with a period sound. This paper reports on that restoration process .

製作	ジョン・ブロードウッド・アンド・サンズ社 (John Broadwood & Sons イギリス)
製作年	1816年
鍵盤	73鍵
ペダル	ダンパーペダル(高音側・低音側に2分割) 及びソフトペダル
幅	94.5cm
高さ	90.0cm(蓋を閉めた時の床面からの高さ)
全長	246.5cm

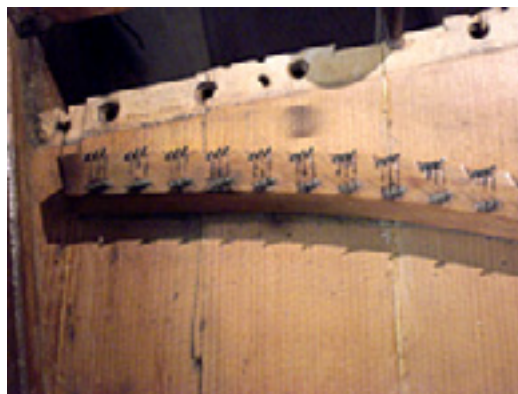
弦を外すと、ブリッジにかなりの錆があった。前回、弦を張った時にはそのままにして張られたと思われる。(一部古い錆びた弦が、ブリッジ上に張り付いたままその上に弦が張られていた) この状態で弦を張ると錆の原因になり、音も悪くなるので、まずブリッジの錆を取り、仕上げは当時の弦楽器などにも用いられていたセラックニスを使用した。

高音部のブリッジ上の錆(作業前)
