鹿野川ダム貯水池周辺の地すべりについて(その1)

樋 口 哲 司*
 設 案 武 久*
 久 保 光*

本報告は建設省が愛媛県肱川に施工した鹿野川ダムの貯水池周辺に発生した地すべりに対して実施した調査対策工事についてとりまとめたものである。

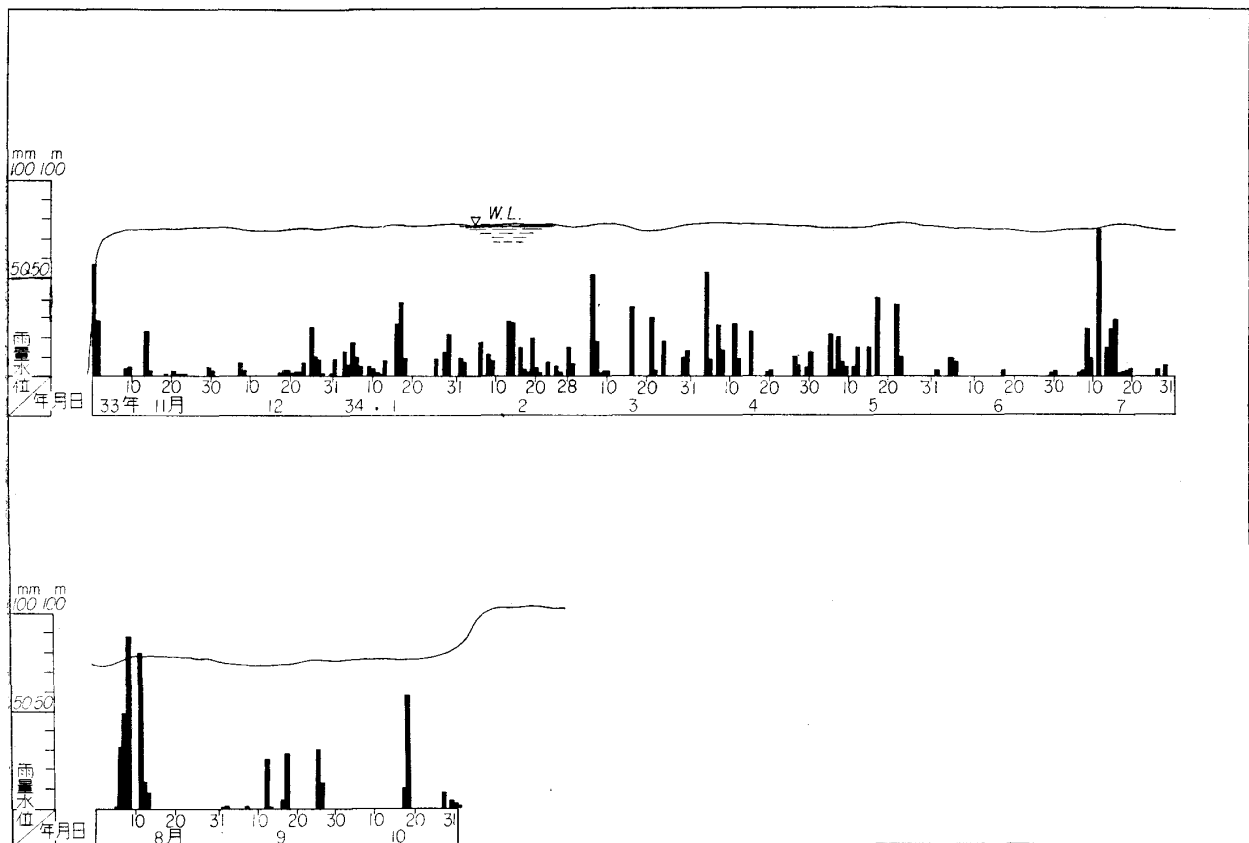
図-2 鹿野川ダム貯水位、雨量図

本体工事は昭和 31 年 6 月に着工し, 昭和 33 年月 9 クレスト (EL. 76 m) までのコンクリート打設を完了し, 発電所の竣工と同時に, 同年 10 月 30 日, 堤内仮排水路を閉鎖し, 第 1 次湛水を開始した。

第 1 次湛水は同年 11 月 15 日にクレストまでに達し以後貯水位を EL. 75 m 以下に保つよう調節放水しながら発電を開始したが, 同年 12 月 12 日未明, 貯水池に面した, 付替県道が, 延長約 60 m にわたって崩落, これにつらなる道路および附近一帯の山地に数多くのキ裂を生じ, 約 10 ha の区域に地すべりが発生していることが明らかになった。時を同じくして, 東宇和郡野村町坂石・栗ノ木, 地内でも道路面その他にキ裂を生じ, それぞれ約 2.8 ha, 15.8 ha の範囲にわたって地すべりを確認するにいたった。

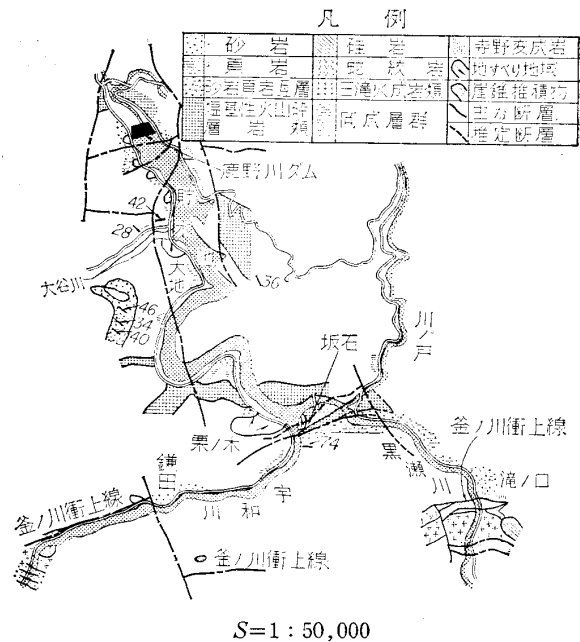
図-3 鹿野川ダム貯水池流域路線地質図

本地域の地形は全般的に壮年山地をなし浸蝕および風化作用は極めて盛んであり, とくに肱川沿いの標高 200 m 附近には, 山腹のところどころに平坦, ないしは緩傾斜の面が発達している。これらの成因には 2 種類あつてその 1 つは河岸段丘であり, 特にかつての河床にあたる場所は風化作用が著しく進んでいる。他は旧山崩れによる崩壊土砂堆積物で形成されたもので, 部落および耕地が開けているが, この崩壊土砂堆積物が地すべりの素因となっている場合が多いようである。

鹿野川ダム以南の貯水池左岸には, この旧山崩れによって形成された緩傾斜面が多数分布していて, 地すべり

が発生した, 大地・坂石・栗ノ木はいずれもこのような条件の中に入るものである。

この地帯の地質は秩父地帯の古生層からなり, 地質時代は古生代の二疊紀から石炭紀に属している。岩石は頁岩を主とするが, これと互層して砂岩・砂質頁岩・珩岩・輝緑凝灰岩・石灰岩・千枚岩, などからなっている。この古生層の北辺は御荷鉾破砕帯で長瀬変成岩と境している。南部は釜ノ川衝上断層および黒瀨川構造帯を経て仏像構造線で四万十層と境している。黒瀨川構造帯は, 古生代末期に起った一大地殻変動によってできたものと考へられているが, その影響を受けて, この構造帯に近接する肱川流域, 特に鹿野川ダム附近から南下するに従って地層の擾乱が顕著になっている。またこれに伴い東西性の断層が顕著でさらにこれを切断する南北性の断層, その他小さい断層が無数に存在している。このように地質構造の変化が極めて多いため地層の走向傾斜は, さまざまであるが主体をなすものは東北東-西南西あるいは, 東南東-西北西に走り, 傾斜は大体において北落ちになっている。一般に岩質は古生層としては軟く, とくに凝灰岩や凝灰質砂岩・頁岩は脆弱である。これらの岩石は互層として存在するが量的にみると頁岩・粘板岩が圧倒的に多い。このような岩質に加えて, 前述の如く擾乱帯であることは, 地すべり山崩れにとって有力な素因を胚胎しているといっても過言ではないと思はれる。

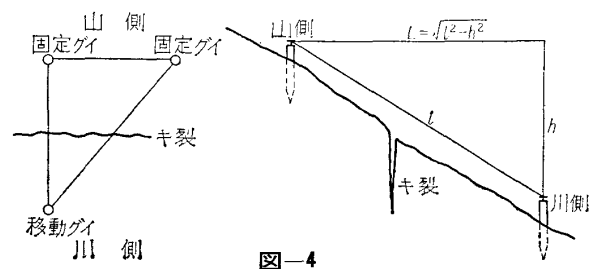
付替県道の崩落とともに、それに連なる路面にキ裂が発生し、これよりさきの坂石地区の山腹の崩落と合せ考へて、単なる崩壊か、あるいは地すべり現象の一端であるか、種々検討した結果、地すべりの懸念があるかと考へ直ちに崩落地を中心に周辺を踏査した結果 図-5 に示したごとく多数のキ裂を発見し、崩落地を含むかなり広範な山塊が地すべり現象を起していることが判明した。こ

これらのキ裂の中には新しいものばかりでなく、月日の経った古いものもみられた。発見当時のキ裂の大きさは

移動量の測定は前記AからHまで7地点のキ裂について下図に示すような方法で発達状況を観測するほか図-5に示したような観測網を設定して各点の移動量の観測を実施した。

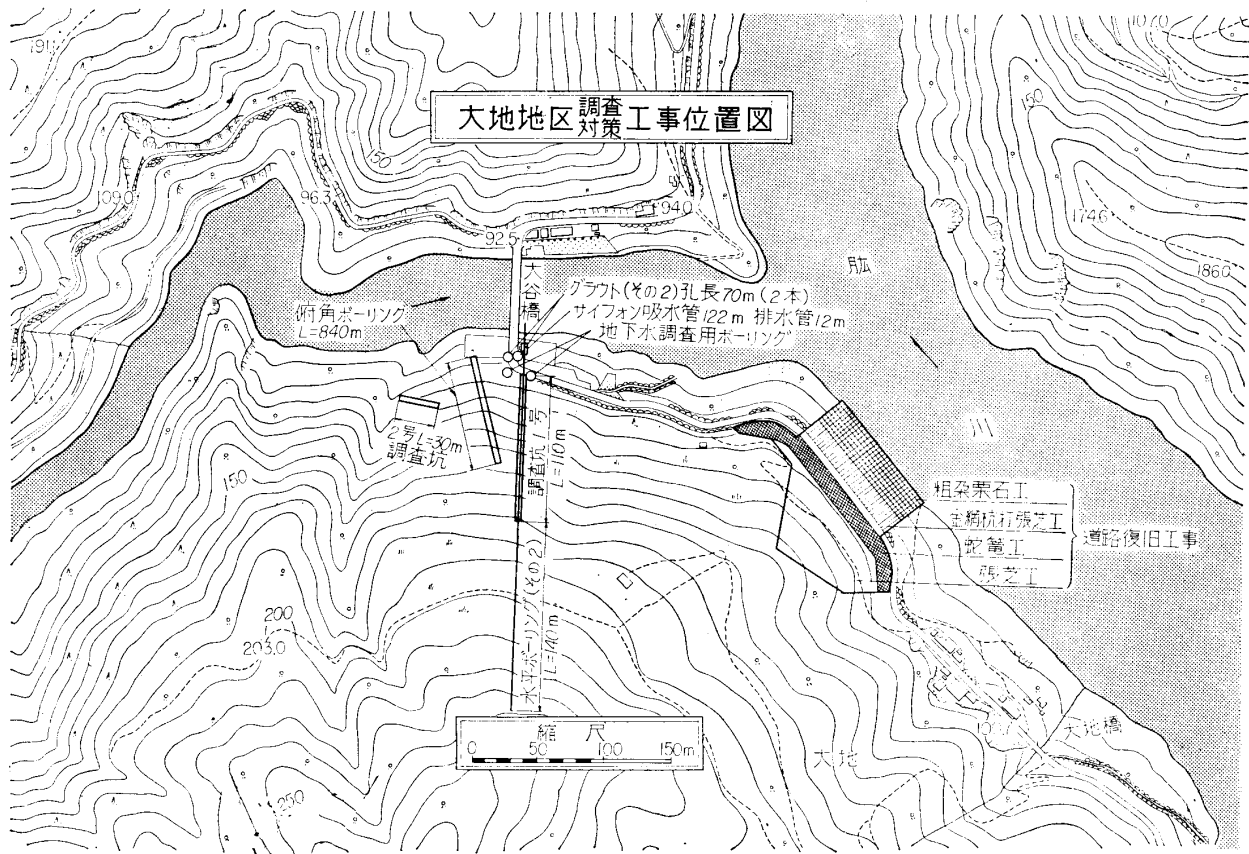
当地区に施工した調査工事は 図-14 に示したとおり次のごとき工法がとられた。

大谷橋と平行に、第1号坑として 110 m、これより約 50 m 西側に第2号坑として 30 m を掘削した。断面は第1号坑、高さ 2.25 m、巾 1.93 m、第2号坑高さ 2.10 m、巾 1.70 m で昭和 34 年 2 月 17 日に着工した。この横坑は山塊内部の地質構造調査の目的のほか、対策工事の一環としての地下水排除の目的をも兼ねているものである。このような意図から、第1号坑は坑内に集まった水を再び地塊に浸透させることのないよう坑底に巾 1.0 m、厚さ 0.2 m のコンクリート張工を施工した。このコンクリート張工は排水路としての目的のほか、さらにこれに発生するキ裂の発見によって、すべり面を判定するという役割をも果たすわけである。コンクリート張工のキ裂の発見については定期的な観測は実施しなかったが随時注意を払って発見につとめた。横坑工事は昭和 34 年 5 月末をもってすべて竣工したが、これから約 1 ヶ月後の 7 月 18 日に坑口から 61 m および 88 m 附近のコンクリート張工にキ裂を発見した。しかしながらこの時のものはいわゆるヘアークラック程度のものであったが判断を降すのは危険と考へさらにその後の進行をみる 9 月中旬にはそれぞれ 3~5 mm、5~10 mm に拡大し、坑内該地点の地質、漏水状況等を併せ考へて、地塊の移動に直接関係のあるものと判断するに至った^(注-1)。

既に述べたごとくダム の 湛水 と 地すべりの発生が時期的に一致しているという事実から、地すべり地塊内の地下水を調査することは当然の処置といへる。図-14 に示したように、大谷橋の取付部上流側に No. 1、下流側に No. 2 と 2 本のボーリングを施工しドライブパイプを挿入して地下水の測定調査を行なった。施工したボーリングの延長はそれぞれ 35 m、50 m で図-17 はこれによって得られた地質柱状図である。地下水調査はドライブパイプ内の水位を測定し貯水池の水位といかなる関係にあるかをみるもので、その結果は後に示す 図-27 のとおりである。垂直ボーリングとしては、このほか後述する対策工事の一つであるグラウト工のためのものがあるがここでは省略する。

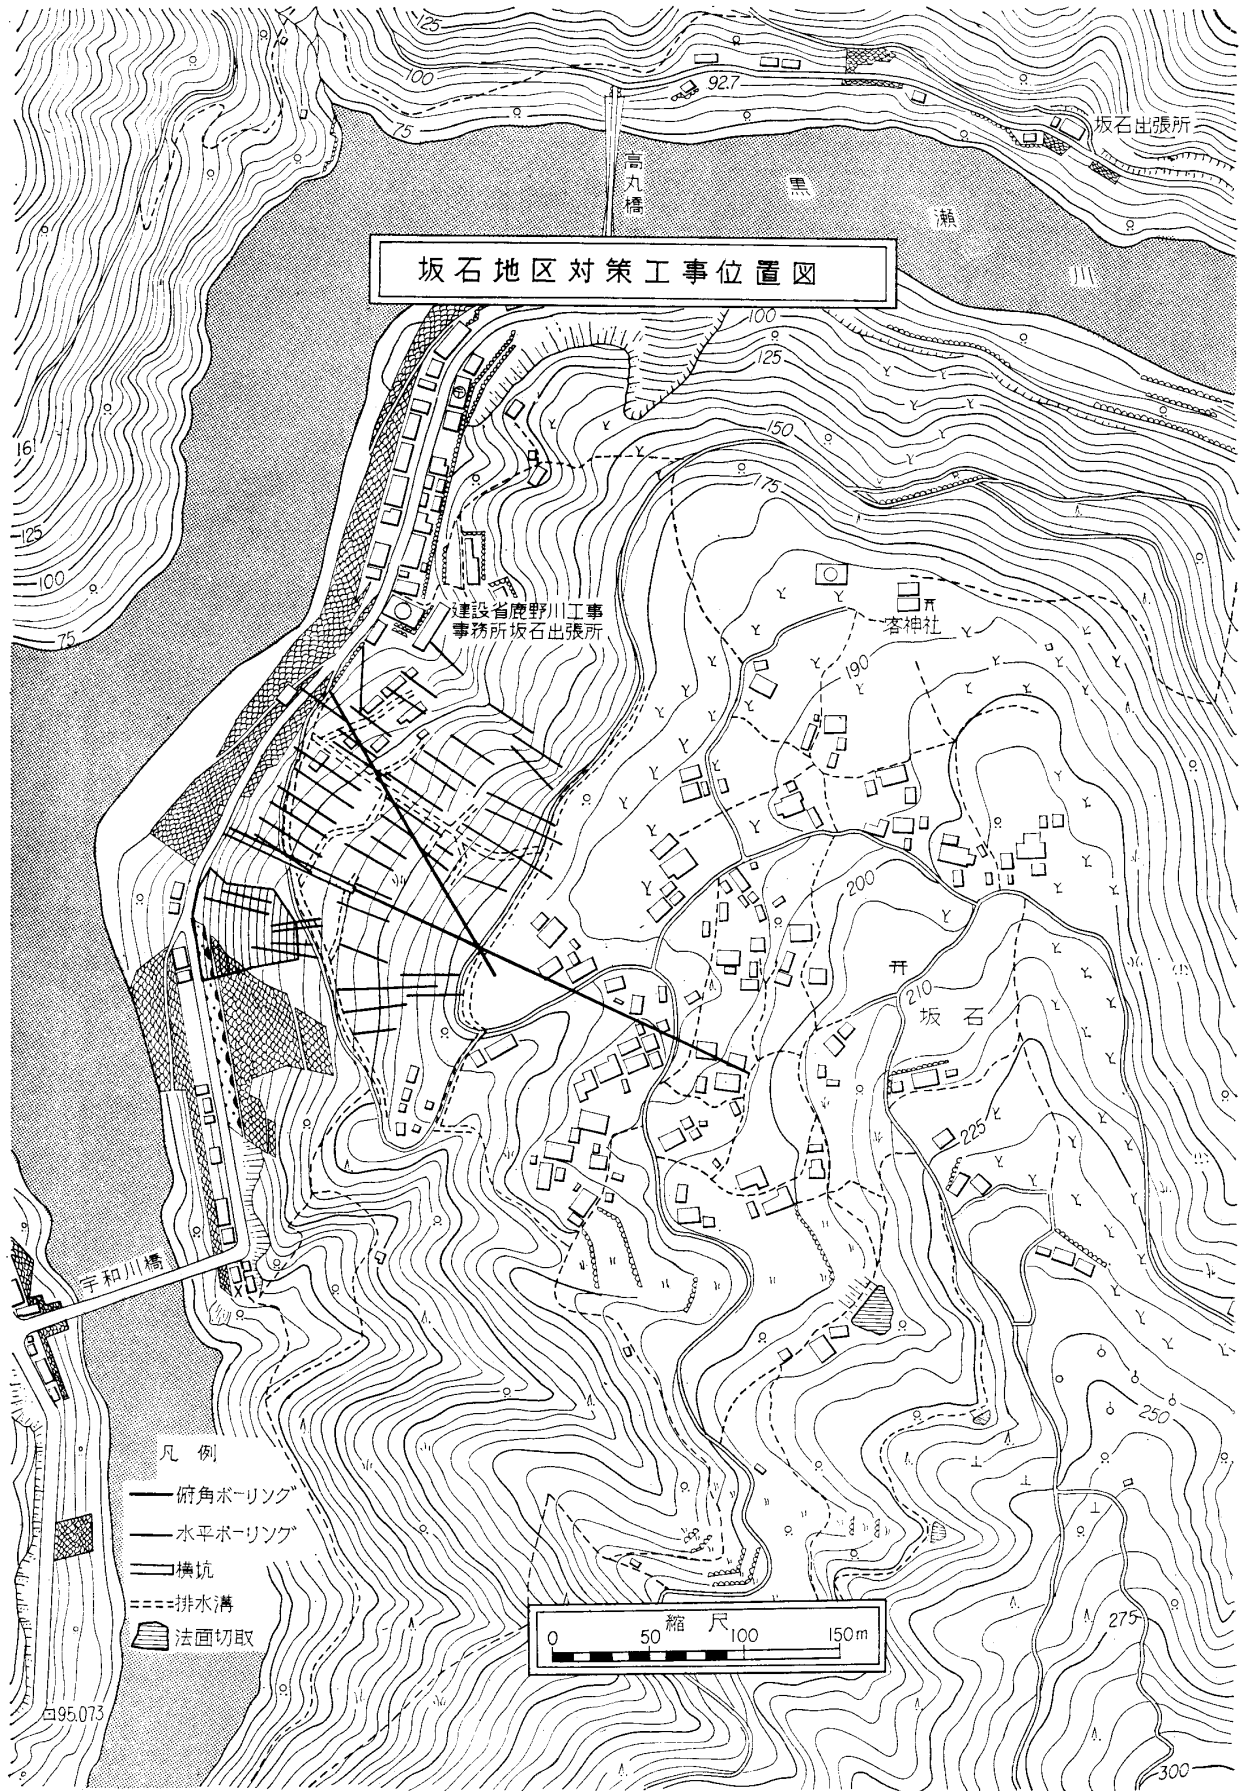
本地区の調査工事は大地々区と並行して実施したため 図-18 に示したようにほとんど同じような工法がとられている。

図-18 に示したように地すべり地の南側の移動量の大きい地点に高さ 2.25 m、巾 2.0 m の断面で斜面の方向と直角方向に延長 65 m 掘削した。大地々区と同様地質調査と地下水排除を兼ねたものであり、坑底にコンクリート張工を施工し坑外へ排水するとともに、キ裂の発見によってすべり面の判定資料としたことも全く同様である。地質ならびに掘削時の漏水、湧水の状況は 図-19 に示したとおりである。此処の横坑工事は 34 年 5 月 11 日に着工し、7 月末に竣工した。

大地々区と同様、地すべり地塊内の地下水が貯水池の水位といかなる関係にあるかを調査するためと、対策工事として施工する予定の横ボーリングの延長決定の基礎資料とするため 図-18 に示した位置に下表のとおり垂直ボーリングを実施した。

図-18 に示した位置に俯角 17° で延長 220 m を施工した。このボーリングも大地々区の場合と同様被圧地下水の排除という期待をもって当初 170 m の計画で施工したものであるが、期待した湧水も認められず、地すべり面の判定に供せられるような資料も得られなかったの

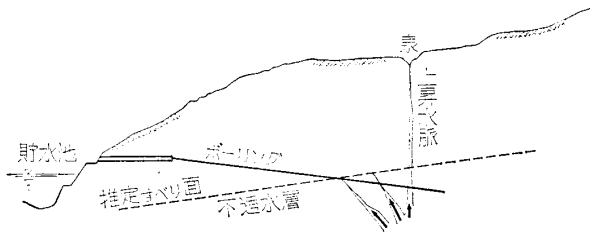
図-20 被圧地下水想定図

で、さらに 50 m 延長したが結局被圧地下水の湧水はなく、地質調査成果のみに終わった。
