# 東名高速道路維持管理における 2, 3 の問題点について

日本道路公団高速道路東京管理局技術部補修課

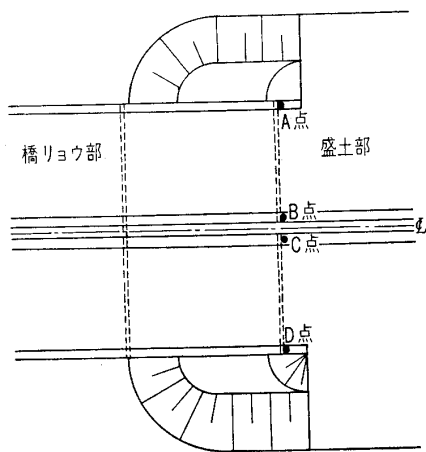
図-3 水準測量点

1.3.1 測点：次節にまとめたのは図-3 に示すように上下線おのおのの受け台山側の A 点，中央分離帯部の B または C 点，および海側の D 点の沈下量である。なお沈下測量は，この他にも 8 点，計 12 点について実施している。
