トンネル施工中に発生した大規模な岩盤崩落

—北陸新幹線飯山トンネルの事例—

Large-scale bedrock collapse generated in tunneling

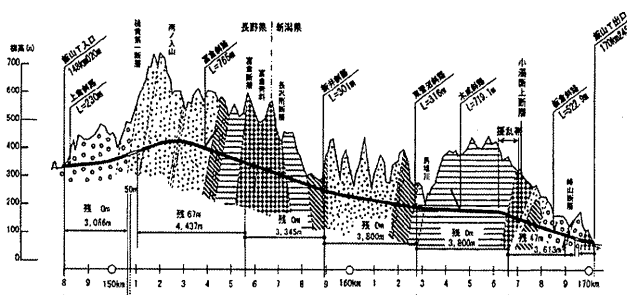
Fig.2 Geological profile of Iiyama tunnel

2.2 地質概要 崩落個所の地質は、新第三紀鮮新世後期第四紀更新世前期に堆積した新潟標準層序という灰爪層で構成されている。本層は魚沼層群に相当し、海水準変動に伴う海成—非海成層が周期的に繰り返すサイクルが発達している。

泥岩・砂岩・礫岩を主体として、特に泥岩と砂岩が数十センチの層厚単位で互層を成す。さらに、亜炭層や凝灰岩層を頻繁に挟み、ときには火山泥流堆積物や火砕岩層を挟む。

地層の傾斜は、富倉背斜を形成した地殻運動のため、60 度前後と急傾斜を示す。
