火災損傷船靖川丸の修理に就いて

Reconstruction of Motor Ship "Yasukawa Maru" EX. "M. S. Silver Cypress," Restored to Perfect Condition after being Completely Damaged by Fire and Abandoned.

靖川丸要目表

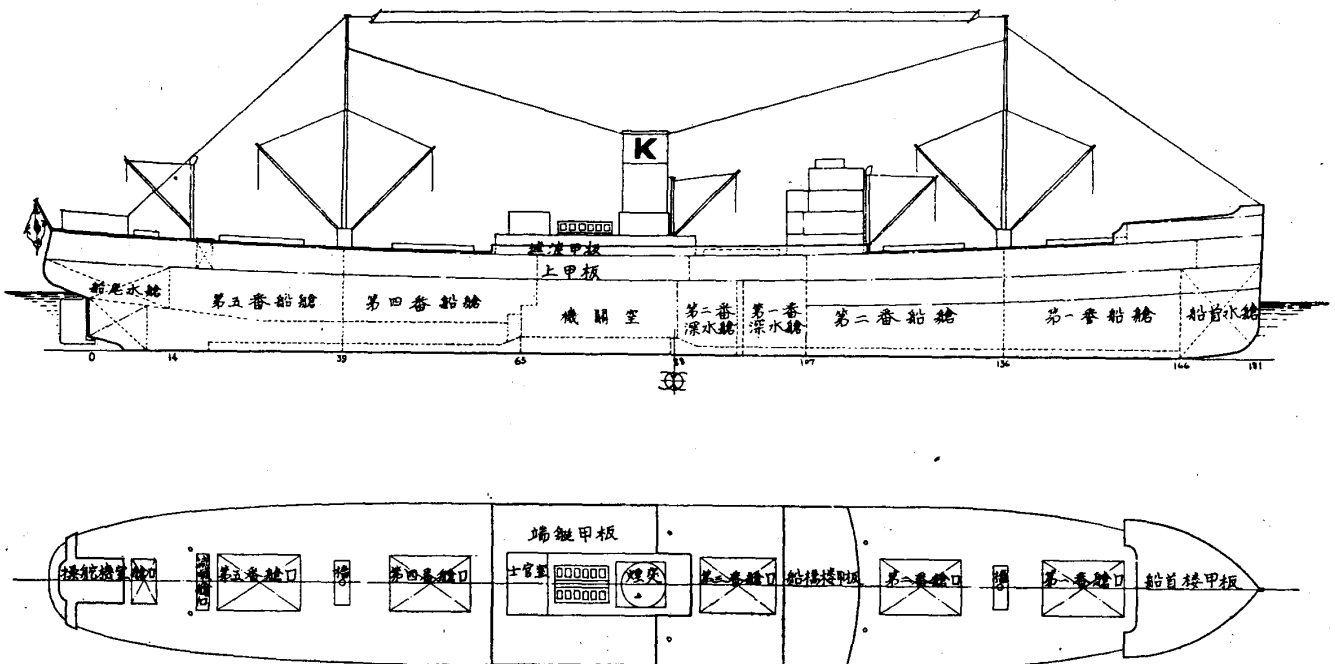
第貳圖
火災損傷圖

聞く所によれば、1937 年正月 Manila 港外に於て、機關室より發火し、極力鎮火に努めたるも同室内にて消し止むること能はず、遂に機關室は勿論その前方の第 3 番艙口附近及機關室より後方の全船艙の貨物を全部焼き、又艙部操舵室附近に相當量の貯藏油有りし由にて、之をも全焼し、燃えるものは遂に一物も残さず燃え盡して鎮火した。鎮火後 Manila の Navy Dock に入れて検査を行ひしに、船體は機關室後部直後に於て上方に彎曲し、stern frame 附近に於ては base line より約 3 呎上方に持ち上り、各甲板及外板は大損傷を蒙りしにより、Salvage Association の代表として之を検査せし某氏は、本船を修理するとすれば機關室の前方にて船體を切り、之より後部を全部新造し、機關室内の主機及補機、副罐等全部新製取替、且操舵機及火災部にありし揚貨機全部を新替する必要ありと認めたり。

(ロ) 船型復舊工事——昭和 12 年の夏本船が大阪に入港せる時、現場にて shelter deck sheer line を調査したるに、約 30 吋 sagging して居る事を知つた。同年の暮、横濱に曳航し來り、翌年 2 月 1 日、淺野船渠に入渠せしめて検査したるに、船體の前半部には異状なく、base line は機関室後部より折れ、兩垂線間にて約 14 吋 sagging してゐた。其の儘浮して出渠した時は、sagging は元に戻り約 20 吋となつた。繫船して損傷せる部分を取外し、7 月 20 日更に入渠した時には sagging は約 8 吋に減じた。

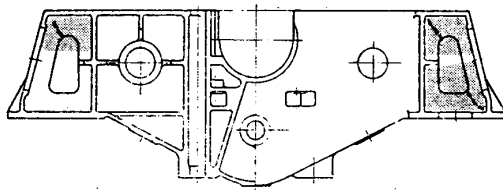
左舷台板

- (1) 主機関臺板——左右兩舷用 2 臺にて、合計 25 箇所の龜裂を生ず。又車軸中心線は、前後部は中央部に比して約 3 吋持ち上り弓形に歪み居たり。
- (2) 架構——16 箇の内 2 箇左舷用のもの大龜裂を生ず。其他は多少の歪は生じ居たるも使用出来る程度。
- (3) 曲肱軸——主機 1 臺につき 2 箇より成り、3 箇分のもの 120° の角度に出来てゐる。1 箇の重量約 35 噸なり。車軸中心線に歪を生じ、各 journal にて種々の方向に 20/100 mm 以上の狂ひを生ず。
- (4) 気筒蓋——内部に冷却水を通じ居りし故、大なる破損なし。但隣りの蓋と連結する銜部は、所によりては 2 mm 以上の狂ひを生じ居たり。
- (5) Tie Rod——母螺の下 2 mm 位の間隙を生ぜし所あり。
- (6) 白色合金は殆ど全部流出使用に耐へず。
- (7) 吸銜、吸銜棒、連結棒及十字頭は殆ど異状なし。
- (8) 附屬弁——外部にありしもの殆ど全部破損又は熔解使用に耐へず。
- (9) 燃料弁及 Pump——發條以外は殆ど異状なし。
- (10) 推力軸及軸承——軸は彎曲し軸承の pad の白色合金は流出す。
- (11) 發電機——殆ど主機関と同程度の損傷なり。
- (12) Dynamo, Motor 及電線類——全部再使用出来ぬ程度に損傷す。
- (13) 其他補機類——大體内部に水ありしものは使用出来るも、それ以外は大破損。アルミニウム等を使用せるものは皆熔解し居たり。
- (14) Gear 類——内部に納められてゐた gear には、殆ど歪を生じ居らざりしも、外部に露出し火焰に觸れたる部分は相當に損傷を來せり。主機付 valve lever の砲金 bush は殆ど熔解して流出、又は軸に熔着し居たり。

臺板は圖面の通り、1臺分が2箇より成つてゐる。その各部の龜裂箇所を檢查するに、丁度熔接し

た後に往々生ずる龜裂に似て、一旦熱せられたるものが冷却するとき、各部が収縮せんとして生ずる焼破れと考へられ致命傷と思はれる箇所は無様だつたが、之れに夫々適當と思はるる所に、止穴を設け、補強の意味の當金を施した。又中心線の狂ひは各部補強當金がすんだ後、新らしき中心線を想定し、之に倣つて各軸承を再 boring した。以上の如き方法は、3,000 馬力以上の重油機關に於ては新品と取替ふる方が安全とは考へられたが、種々の事情で修理して使用する事に決めた。

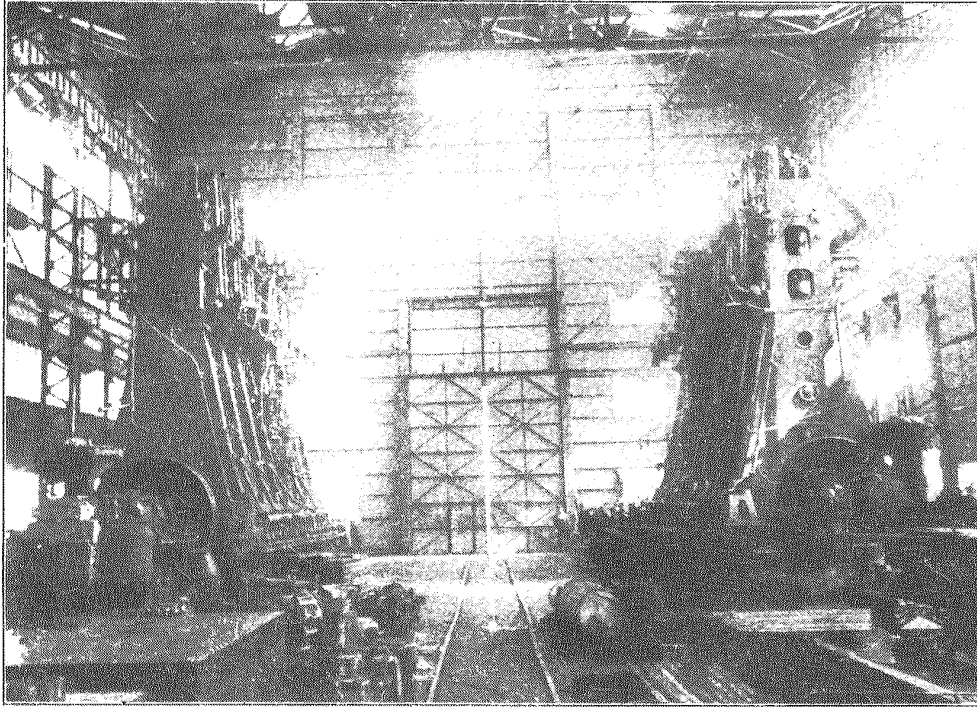
靖川丸主機2臺工場内にて組立中
