東京電力福島原子力発電所
事故調査委員会

報告書

National Diet of Japan
Fukushima Nuclear Accident
Independent Investigation Commission

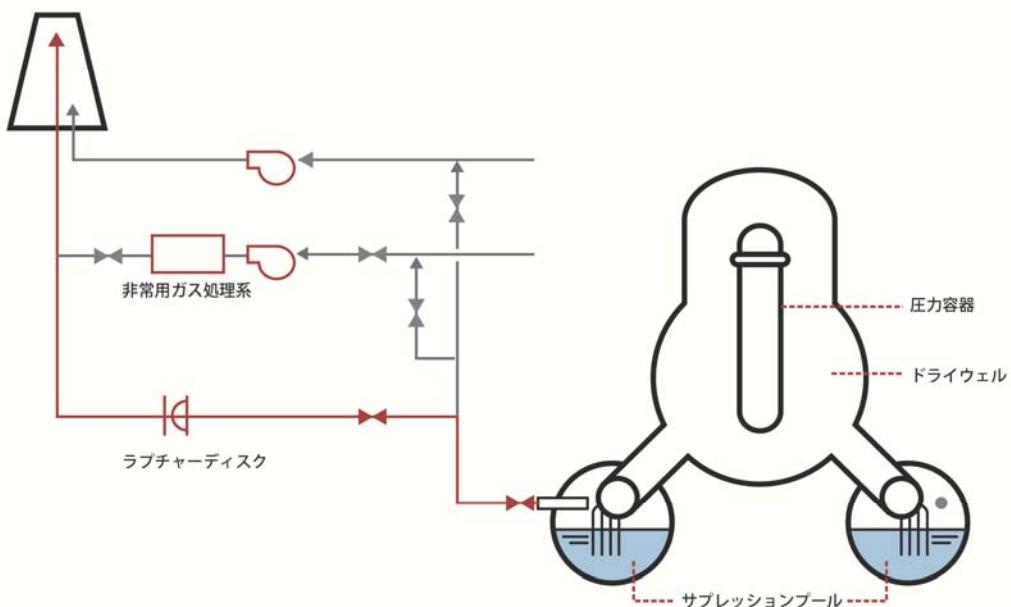
図 1.3.1-3 耐圧強化ベント設備（概念図）¹⁰⁹

同様耐震クラスCとなっており、地震災害の際は他の安全設備より先に破損し使用不能となっていた可能性が存在する（詳細は「1.3.2 3）」で後述）。

さらに、このベント操作は電源があり中央制御室で操作することが前提となっており、弁のスイッチを動かすだけという最も簡単な操作の一つとなっていたため、電源を失った後の手動開操作は手順書にも記されておらず、また図面や手動操作部品の整備不備により手動操作は非常に困難な状況であった。

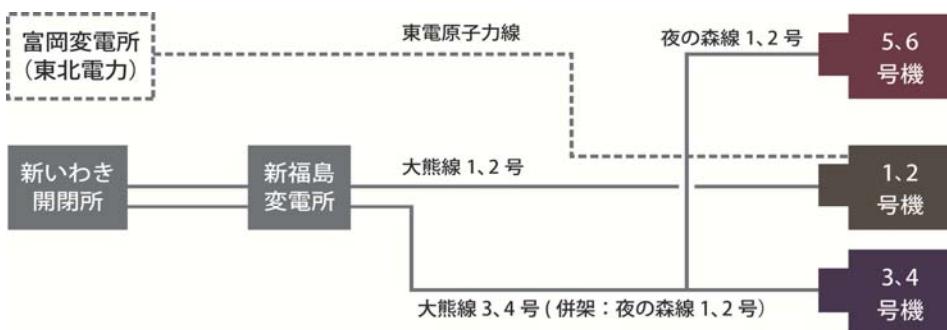
図2.1.2-3 福島第一原発への送電系統概略図¹⁷

- ・1~6号機への送電系統は、大熊線1号、大熊線2号、大熊線3号、大熊線4号、夜の森線1号、夜の森線2号、東電原子力線の7回線であった。
- ・一方、送電ルートは「大熊線1、2号」と「大熊線3、4号・夜の森線1、2号併架」、「東電原子力線」の3ルートであった。
- ・また、「大熊線1、2号」と「大熊線3、4号・夜の森線1、2号併架」は東電新福島変電所及び東電新いわき開閉所を、「東電原子力線」は東北電力富岡変電所を経由する。
- ・さらに、「東電原子力線」は発災当時、ケーブル不具合により利用不能な状態だった。

そのため、今般の地震動により現実化した送電鉄塔の倒壊（5、6号機に接続する夜の森線1、2号）だけでなく、台風や竜巻、豪雪といった外部事象、意図的な破壊行為等の脅威に対しても脆弱性を有しており、3つの送電ルートがともに機能を失うか、新福島変電所又は新しい開閉所、及び富岡変電所からの送電機能を失うだけで、1～6号機全てが外部電源喪失に陥る状況だった。

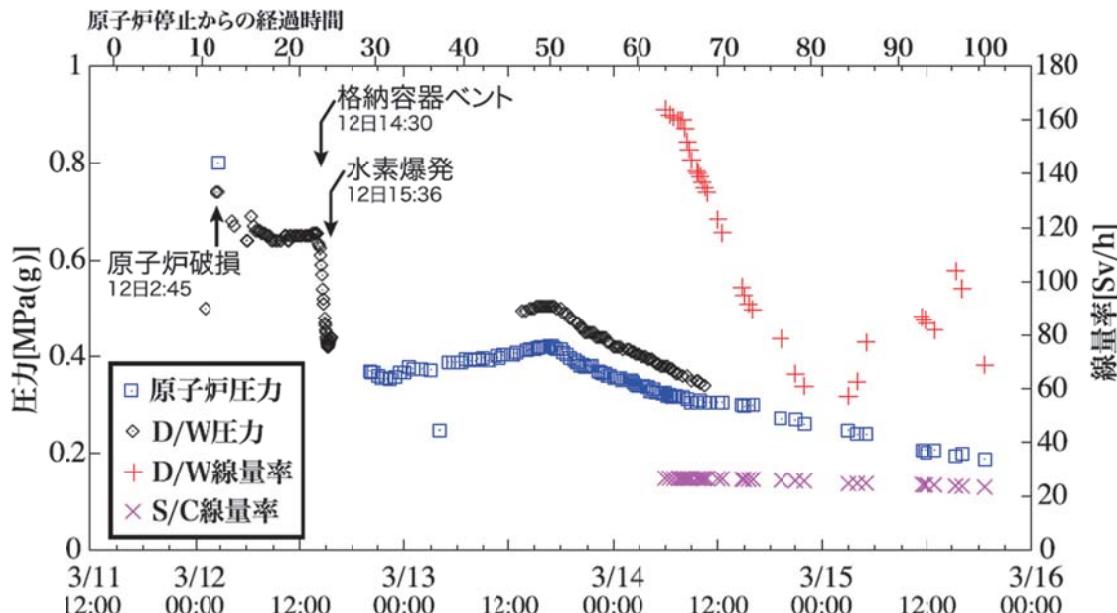
図2.1.4-2 1号機における原子炉圧力容器破損、格納容器ベント、水素爆発、炉心放射能の格納容器への移行

その後、炉心のメルトダウンにより、原子炉圧力容器底部近辺に破損が生じた。この現象は、「図2.1.4-2」において原子炉圧力とD/W圧力がほぼ同じ値になった12日2時45分には発生していたと推定される。その結果、高温・高圧の蒸気と揮発性放射能は、原子炉圧力容器から格納容器D/Wに移行した。この移行は、格納容器D/W及びS/Cの空間放射線量モニタ—D/W (CAMS) 及びS/C (CAMS) の急上昇によって示されるはずであった。しかし、1号機の格納容器放射線量が測定されるのは14日に入ってからであり（「図2.1.4-2」参照）、12日早朝に起こった放射能の流入を直接観察することはできない。

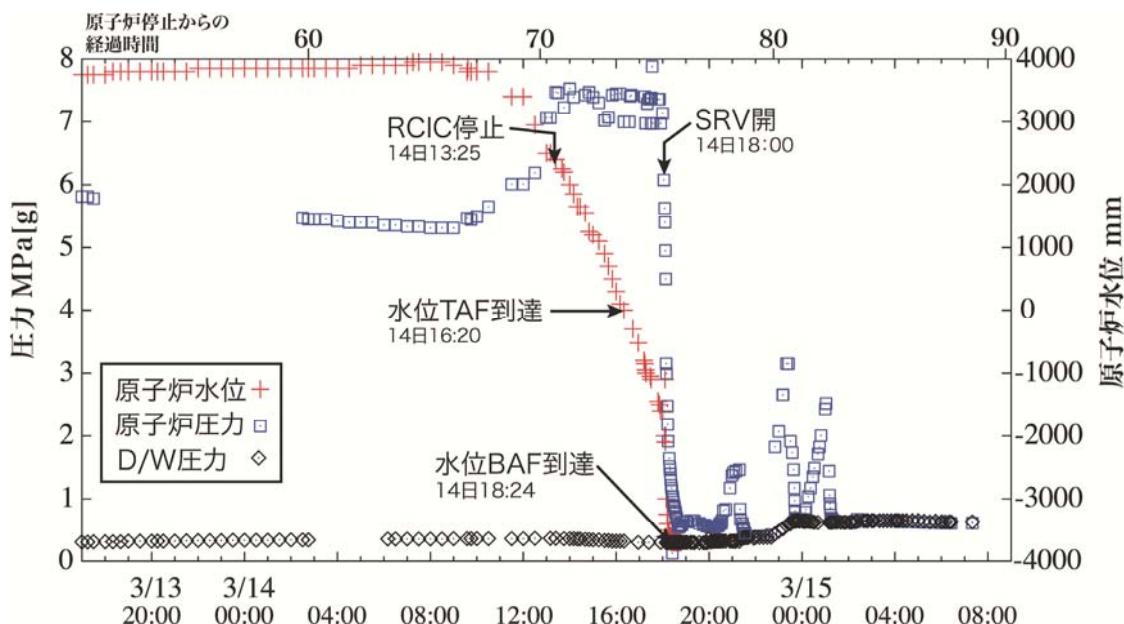
図2.1.4-3 2号機RCIC停止後の原子炉減圧、SRV弁開、原子炉水位の低下

しかし、「図2.1.4-3」に示されるように、RCICが停止する3時間以上前の14日10時までには、原子炉水位は低下し始める一方、原子炉圧力は上昇に転じている。この現象はRCICがもはや炉心冷却系としての機能を喪失していたことを示していると考えられる。

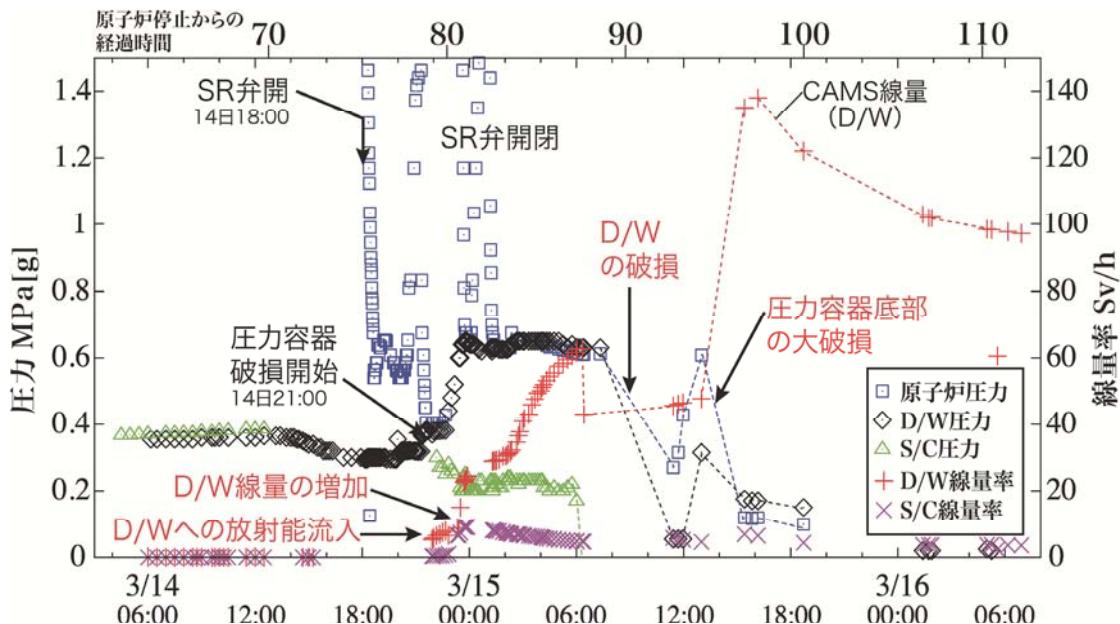
図2.1.4-4 2号機SR弁開以降の原子炉の事故経過

この間のS/C圧力は、D/W圧力とは異なり低下傾向を示しつつ、15日6時ごろには-0.1MPa[g]を示した。この低下は圧力計の故障と推定されるが、その原因として格納容器に破損が発生したことが考えられる。

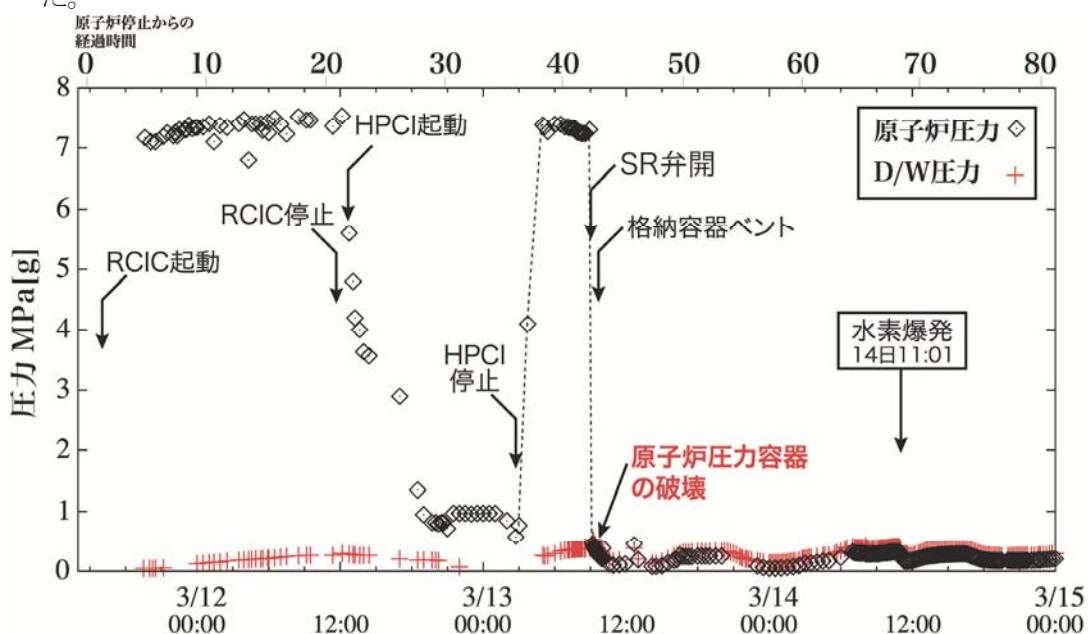
図2.1.4-5 3号機HPCI起動に伴う圧力の低下、SR弁開による原子炉圧力の急速低下

11日15時40分ごろの全交流電源喪失後、3号機では、生き残った直流電源を用いて16時3分にRCICを起動した。このRCICは12日11時36分に停止した。そして、原子炉水位低により、12日12時35分にHPCIが自動起動した。HPCI起動後、7.5MPa[g]あった原子炉圧力が、起動30分後の13時5分には4.8MPa[g]になり、14時25分には3.5MPa[g]、20時には0.8MPa[g]、13日2時42分のHPCI停止時には0.58MPa[g]まで低下した（「図2.1.4-5」参照）。原子炉圧力は、HPCI停止の1時間後には再び4.0MPa[g]まで上昇し、2時間後には7.38MPa[g]へと上昇した。

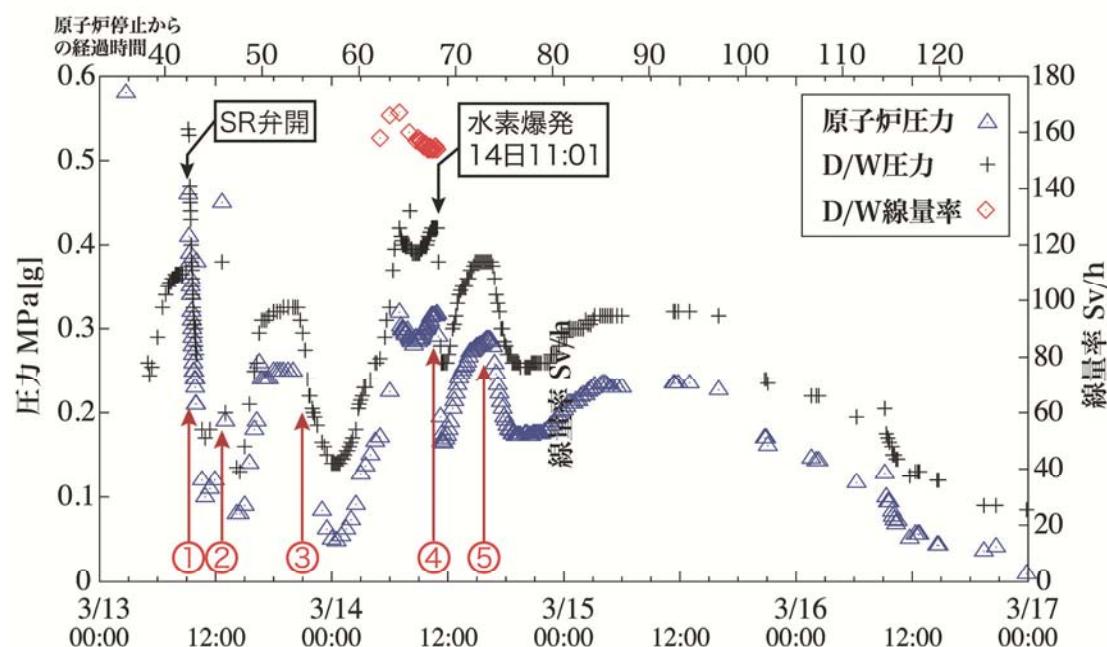
図2.1.4-6 3号機格納容器ベントによる圧力の急低下と激しい蒸気の発生

また、原子炉圧力容器破損の正確な時間は不明である。D/W線量が上昇を開始する時期のデータが存在しないからである。しかし、D/W線量が14日4時ごろには168 Sv/hに達していることから推定すると、3回目の格納容器ベント前後にその破損が発生したと推定される。

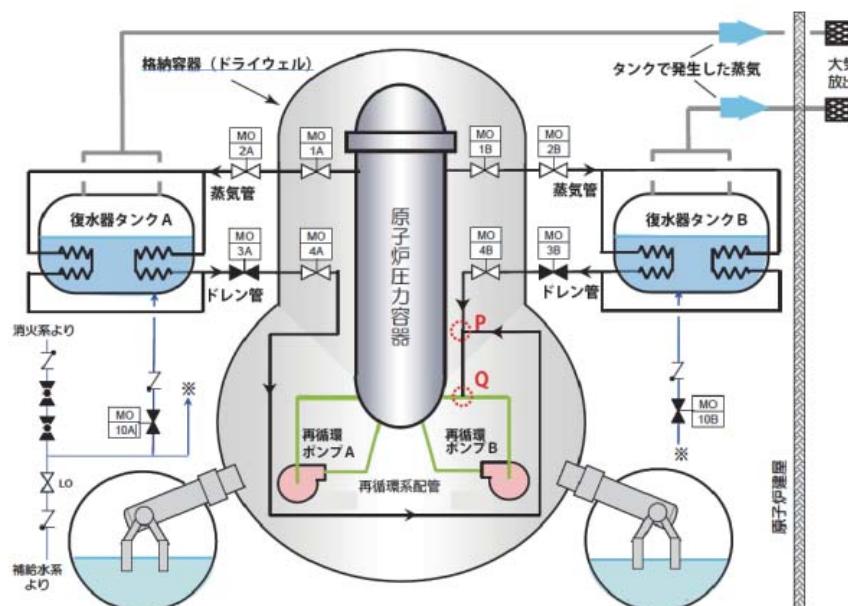
図2.2.4-1 1号機 ICの系統の概略

原発は、原子炉圧力容器の中で核燃料を使って水を沸騰させ、発生した大量の蒸気（圧力約6.8MPa、温度約285°C）を主蒸気管でタービン・発電機に送り、電気を生み出している。しかし、14時47分に主蒸気隔離弁（MSIV）が突然閉止したため、原子炉圧力容器の中で発生する大量の蒸気が行き場を失い、原子炉圧力（炉圧）が上昇し始めた。特に原子炉スクラム直後は核分裂生成物による崩壊熱が大きく、炉圧の上昇は速い。14時52分、炉圧の高まりを感じた非常用復水器（IC、図2.2.4-1）が自動起動した。

ただし、東電によれば、ICの自動起動はもとより、このようにICが作動したこと自体、昭和46年（1971年）の1号機営業運転開始以降、今回が初めてとされる。

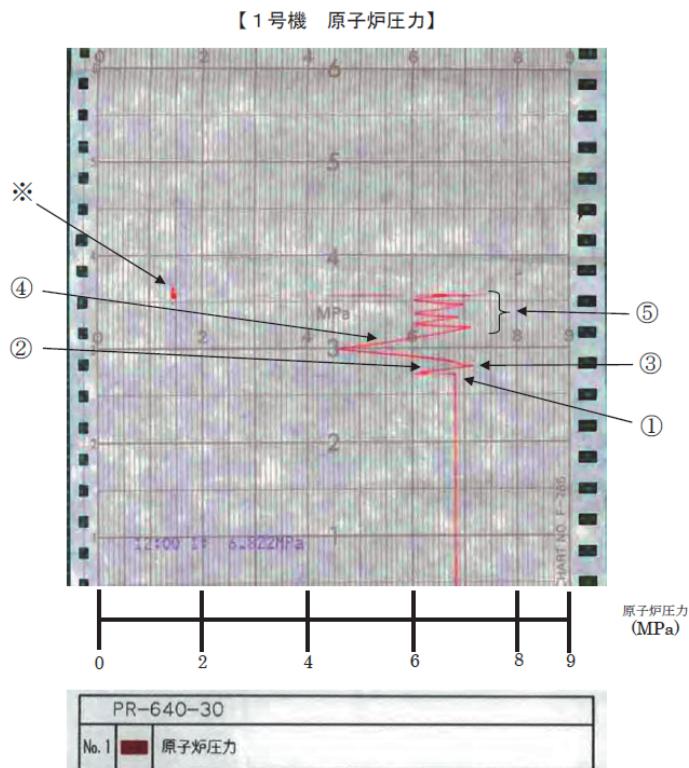
図2.2.4-2 1号機の炉圧の変化

長く激しい地震動によって破損し、その破損箇所から冷却材が漏れ出すようなトラブルが起きていはないか。——これは、1号機の事故の推移を論じるとき、無視することのできない重要な疑問であり、疑念である。事実、政府事故調は、中間報告書¹⁶³でかなりのページをこの問題の検証に割いている。

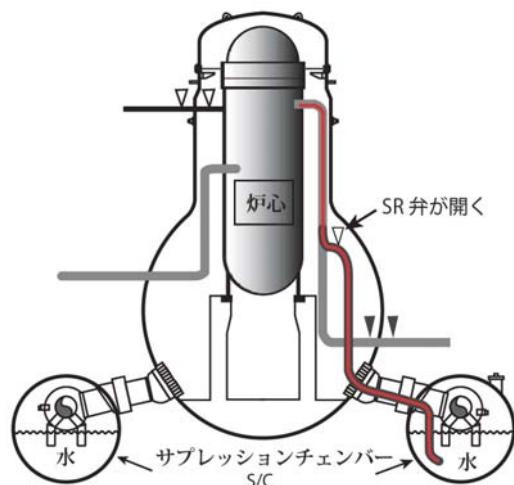
図 2.2.4-4 SR弁が開くたびに大量の冷却材が圧力抑制室に移行し、原子炉水位が急速に下降し、最終的に炉心損傷、炉心溶融に至った（事故シナリオ1）

〈事故シナリオ1〉 冷却材喪失は、もっぱらSR弁の開閉動作を通して起きた、とするもの（「図2.2.4-4」参照）。東電並びに保安院は基本的にこの事故シナリオを想定している。MSIVが閉止したため核分裂生成物の崩壊熱によって原子炉圧力が高まった。しかしこれなくともSBOに陥るまでの約50分間は、非常用復水器 (IC) によって原子炉圧力は約7.13MPa以下に抑制されていた。SBO以降の数時間に関しては、原子炉圧力や原子炉水位などのデータがほとんど存在しないので、原子炉圧力が何によってコントロールされていたかを確定的に言うことはできないが、SBO以降の恐らくかなり早い時点から、原子炉圧力は主としてSR弁によって自動的にコントロールされ、しかしまさにそのために、以下のようにして急速な冷却材喪失が起きた。

まず、原子炉圧力が約7.7MPaまで上昇し、それによりSR弁が自動的に開き¹⁷⁴、原子炉圧力容器から大量の蒸気が一気に圧力抑制室 (S/C) の水の中に入り、そこで水に凝縮した（「図2.2.4-4」参照）。その際大きな体積凝縮が起き、原子炉圧力が低下した。原子炉圧力が低下すればSR弁は自動的に閉じるが、SR弁が閉じると崩壊熱により原子炉圧力が再び7.7 MPaまで上昇し、そのためSR弁が開き、原子炉圧力容器内の蒸気が大量にS/Cに向かい……と、同じことが繰り返される。そしてSR弁が開くたびに大量の冷却材が原子炉圧力容器からS/Cへ移行し、そのため原子炉水位は急速に低下し、最終的に燃料が損傷、溶融した。

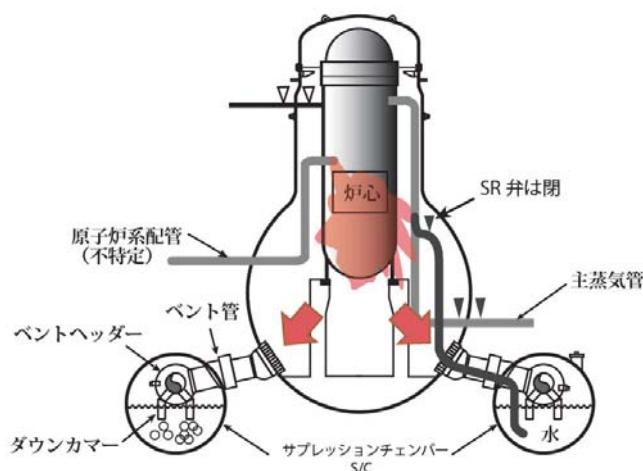
図 2.2.4-5 原子炉系配管の破損による冷却材喪失（事故シナリオ2）。破損箇所から噴出した冷却材は、猛烈な勢いでベント管、ベントヘッダー、ダウンカマーを経て、S/Cに入る。

〈事故シナリオ2〉 東北地方太平洋沖地震による長く激しい地震動によって、地震直後（MSIVが閉じる直前または直後）に、なにがしかの原子炉系配管が破損した。そして破損した部位から冷却材がドライウェル（D/W）内に噴出し、ベント管、ベントヘッダー、ダウンカマーなどを経由してS/C内の水中に移行した（「図 2.2.4-5」参照）。破損箇所からの冷却材喪失が止まらず、そのため最終的に燃料が損傷、溶融した。この事故シナリオにおいては、配管破損によって圧力の高まりが抑制されるので、SR弁が自動的に作動する可能性は低い。東電、保安院はこの事故シナリオ2を事実上ほぼ完全に否定している。

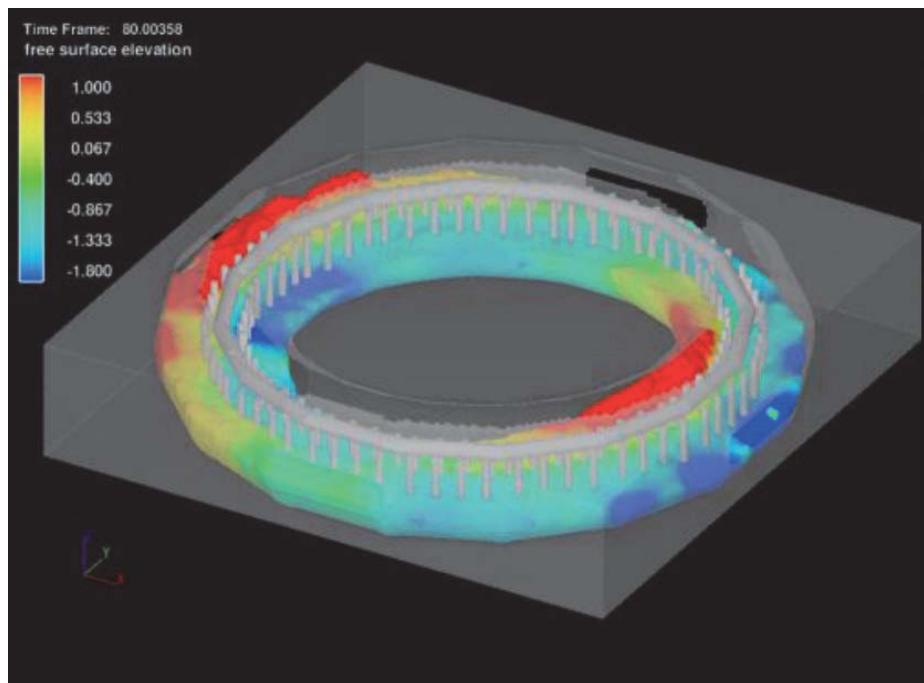
図2.2.5-3 MARK I型格納容器の圧力抑制室の水のスロッシング

平成19(2007)年の柏崎刈羽原発を襲った新潟県中越沖地震で、すべての号機で使用済み燃料貯蔵プールの水面が大きく揺れ、プールの冷却水が大量に溢れ出した¹⁸⁸。福島第一原発においても、使用済み燃料貯蔵プールと圧力抑制プールが、地震動で水面動搖したと推測される。平成15(2003)年に起きた十勝沖地震では、震源から150km以上離れた石油タンクが、スロッシングで損傷し火災が発生した。機械構造物、特に配管などは固有周期が約0.1秒程度であるが、大型タンクのスロッシングは5秒から10秒に達する。MARK I型格納容器のスロッシングは約4~5秒程度と推測される¹⁸⁹。特に、長周期成分の多い地震動がくると、圧力抑制室の水面が動搖し、ダウンカマーの先端が水面から外に出てしまう可能性がある。出た瞬間に水蒸気は圧力抑制室の気相部に吐き出され、圧力抑制機能が働かず、設計条件内でも格納容器が過圧してしまう可能性がある¹⁹⁰。圧力抑制プールのスロッシングは、MARK II型並びにABWRのRCCVでも起こり得るが、ダウンカマーの露出する可能性は、MARK I型が最も高い。特に、長周期の動搖が長時間続く場合には十分な検討を要する。

地震動発生時の圧力抑制室プール水のスロッシング・シミュレーション。図の赤いところで大きなスロッシングが起きている。青い部分は、大きなスロッシングのためにダウンカマー出口が水面から外に出ている部分。なお、ダウンカマー出口が水面から外に出てしまうと、水蒸気が圧力抑制室の気相部に吐き出され、格納容器の圧力が上昇する。

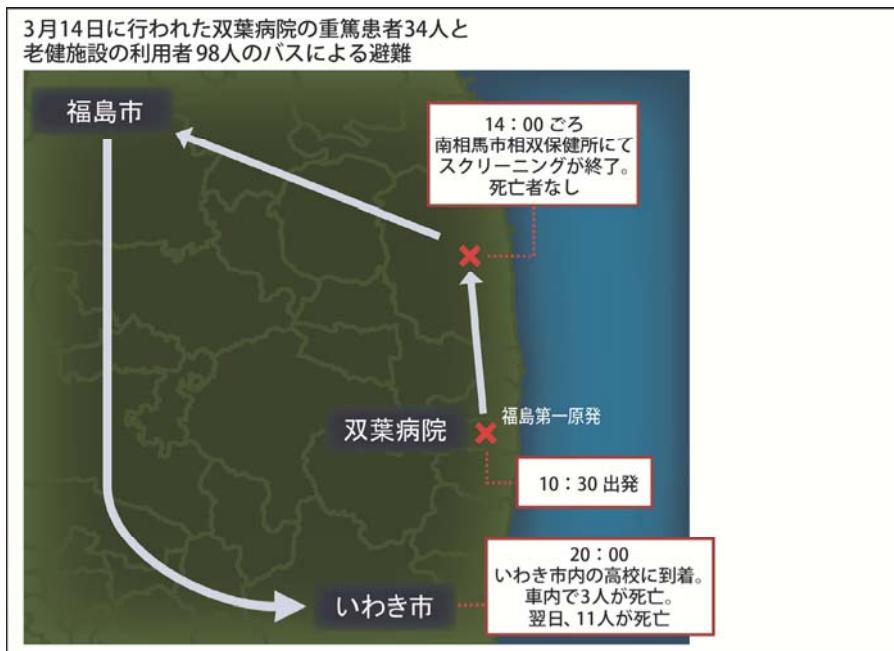
図4.2.3-3 双葉病院の避難経路

例えば、双葉病院においては、約230km以上の長距離かつ10時間という長時間の移動で、患者が体力を失い、死亡者が出了。14日10時半、隣接する介護老人保健施設に残っていた98人と、点滴をはずしても命に別状がないと判断された重篤患者34人の合計132人が、自衛隊手配の大型バス等で病院を出発し、スクリーニング検査を受けるためにいったん南相馬市の保健所に向かいながら、併行して避難先となる病院を県災対本部が探したものを見つけられることができないまま⁶²、20時にいわき市内の高校に到着した。避難途中の車内で3人が、いわき市内の高校に到着後、翌日の早朝までに11人が死亡した（「図4.2.3-3」参照）。

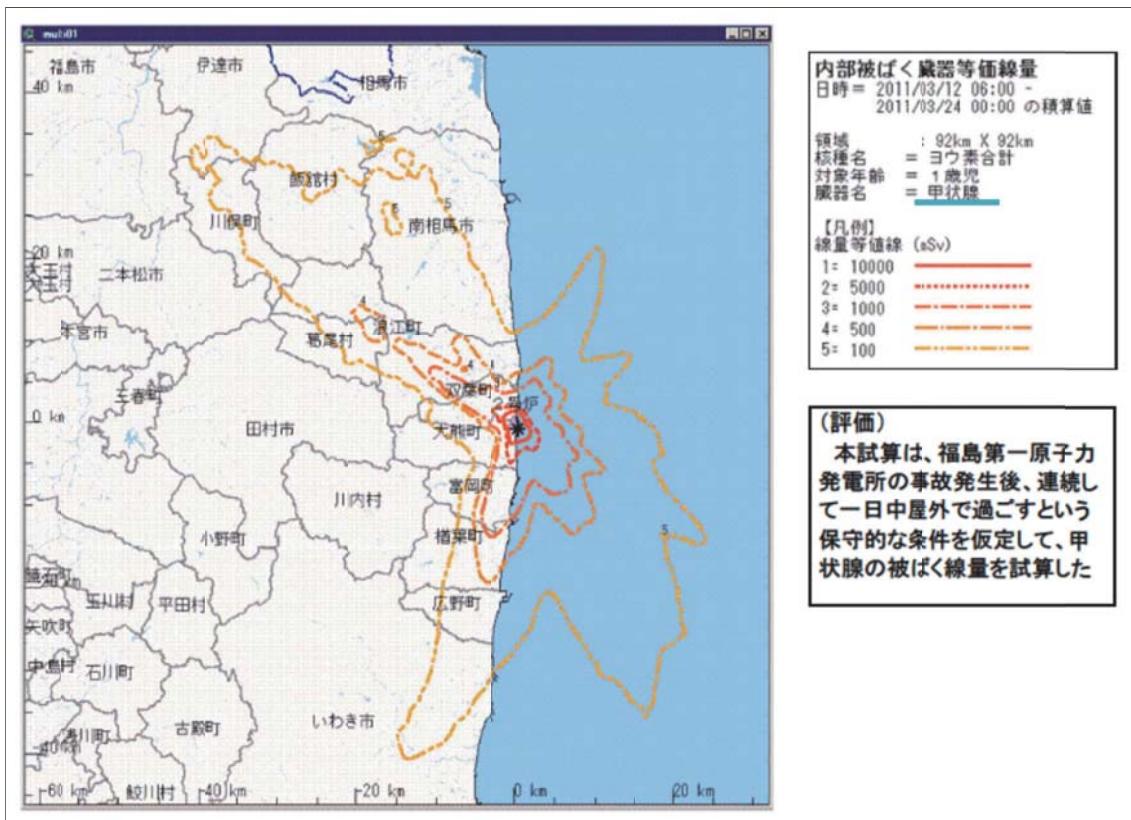
図4.3.4-6 安全委員会が23日に公表したSPEEDIを用いた放出源情報の逆推定計算の結果
(小児の甲状腺の内部被ばくの積算線量の試算値) ¹³⁹

安全委員会が3月23日に公表した計算結果は、緊急時モニタリングによる放射性核種濃度の実測値から、放出源情報を逆推定し、それをもとに過去の放射性物質の拡散状況を再現計算したものである。再現計算の結果は、実際の緊急時モニタリング結果の実測値と合致するように計算しているのであるから、過去の放射性物質の拡散状況として算出された再現計算と、実際の緊急時モニタリングの結果で矛盾がないのは、当然のことであった。

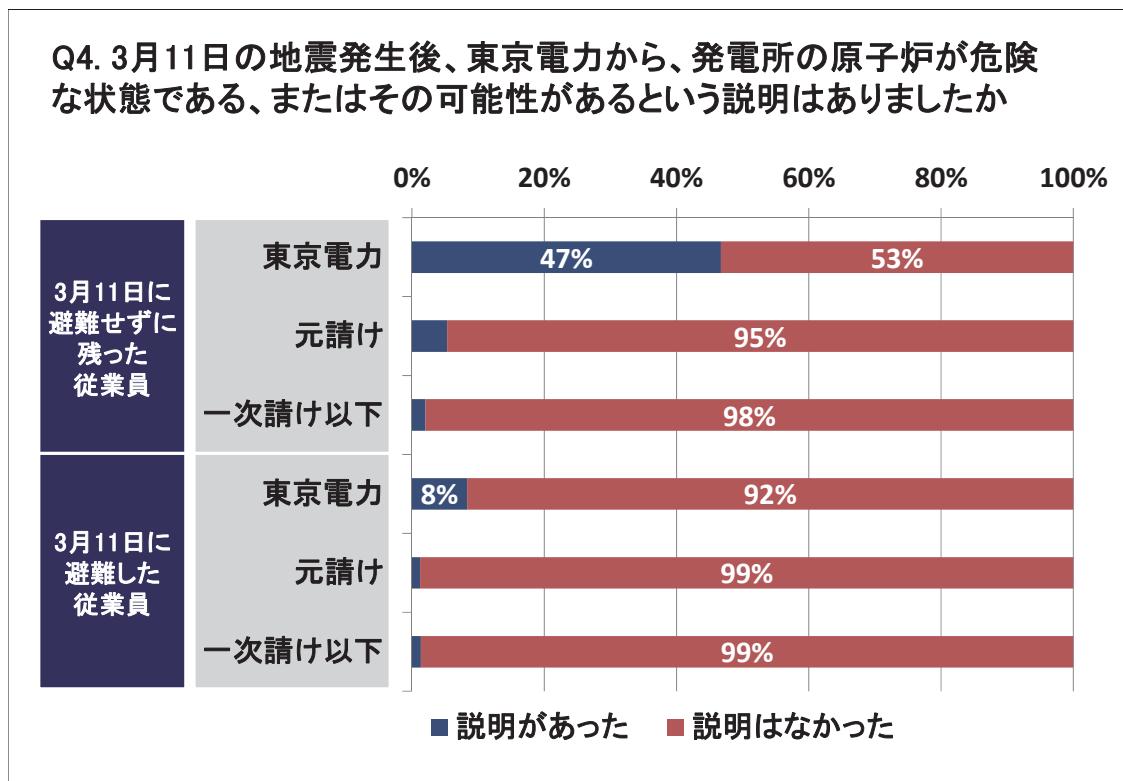
図4.4.5-1 原発作業員への危険情報に関する説明の有無

これらの教育項目は、電離則に定められている「関係法令」「電離放射線の生体に与える影響」など管理区域内で作業員に対して施されるべき教育内容の要件³⁰⁰を十分に満たしているとは考えられない³⁰¹。さらに、当委員会が行ったアンケートによれば、平成23（2011年）3月11日の地震発生後、福島第一原発内で従事していた作業員のアンケートに回答した東電社員の40%は原子炉が危険な状態である又はその可能性があるという説明を受けているのに対して、協力会社の従業員のほとんどは原子炉の状態の説明を受けていないと回答している。（「図4.4.5-1」参照）

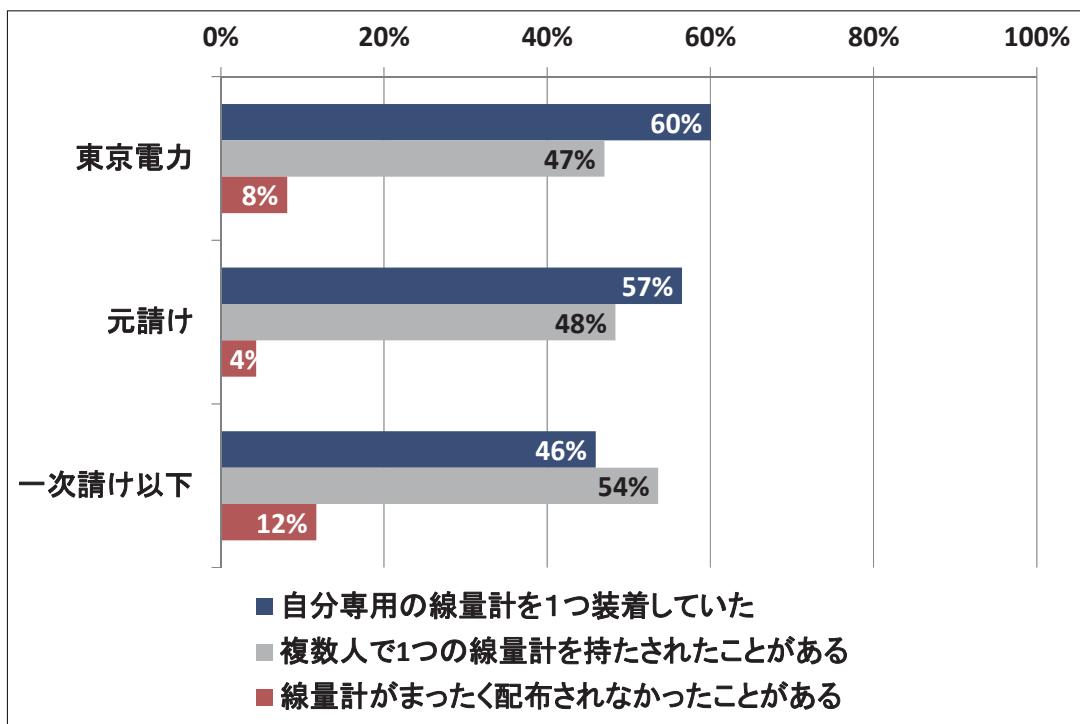
図4.4.5-2 原発作業員の線量管理状況

なお、当委員会が行ったアンケートでは、作業員の47～54%が集団でAPDにより線量管理された経験があることが判明した。また、3月末までの間に自分専用のAPDを持った作業員も同等程度いた。しかし、少數ではあるが、線量計が全く配布されなかつたことがあるという作業員もいた。

なお、APDによる線量の集団での管理自体、必ずしも法令に違反するものではない³⁰⁸が、APDを集団に1つ配布するか個々人に配布するかという現場の放射線管理担当者の判断の適切さを担保する手段が用意されていなかった。加えて、事故後には現場の放射線管理担当者がAPDのデータを手書きやスプレッドシートによって管理していた。このような事実からも、個々人の原発作業員の被ばく線量の管理の不十分さを指摘できよう。

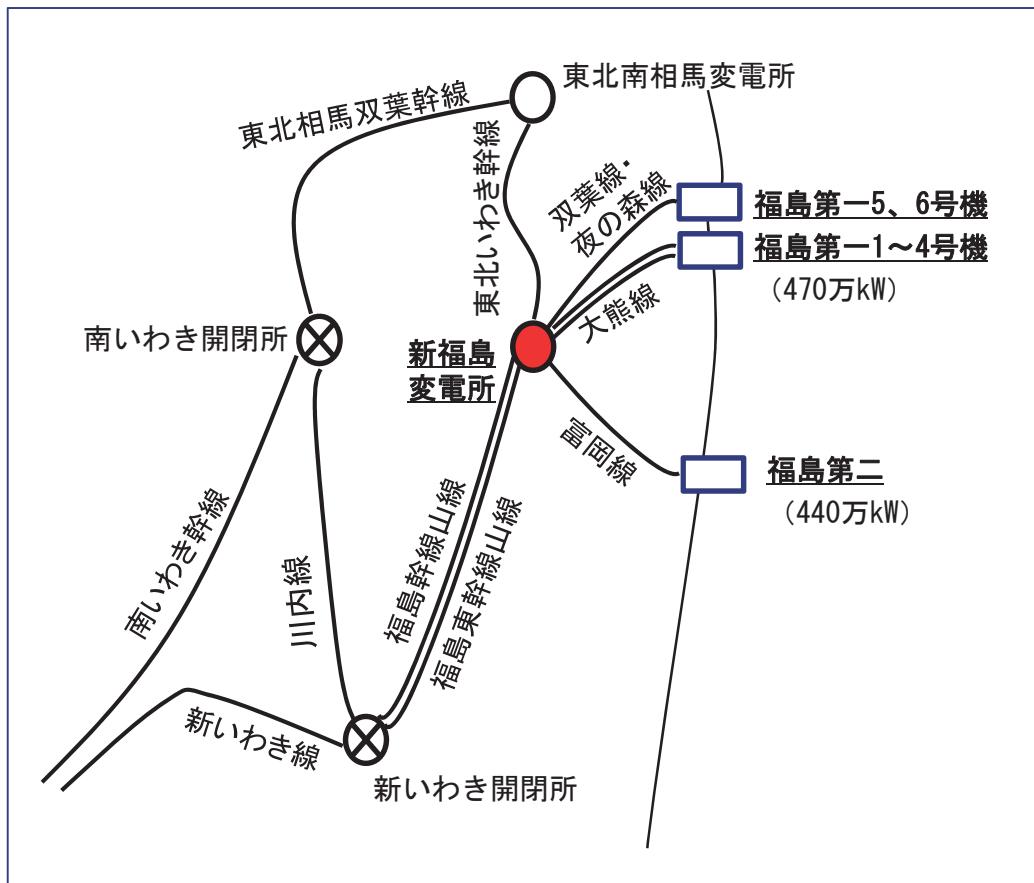
図 5.3.3-1 福島第一原発、第二原発への送電網¹³¹

東電では、この新福島変電所の地震に対する脆弱性について、経営者レベルで認識され、議論が行われていた。具体的には、新福島変電所は、50万V昇圧以来34年が経過しており設備劣化があること、敷地の地盤特性により降雨時に造成地盤のり面の崩壊が散発しているなどの問題に加え、複雑な地盤構造上（双葉断層上）に立地するため、基準地震動クラスの地震が発生した際には、新福島変電所地点では地震動が増大し、開放基盤面で最大加速度1024Galにもなると想定されていた（福島第一原発、第二原発の最大加速度は450Galと想定）¹³²。

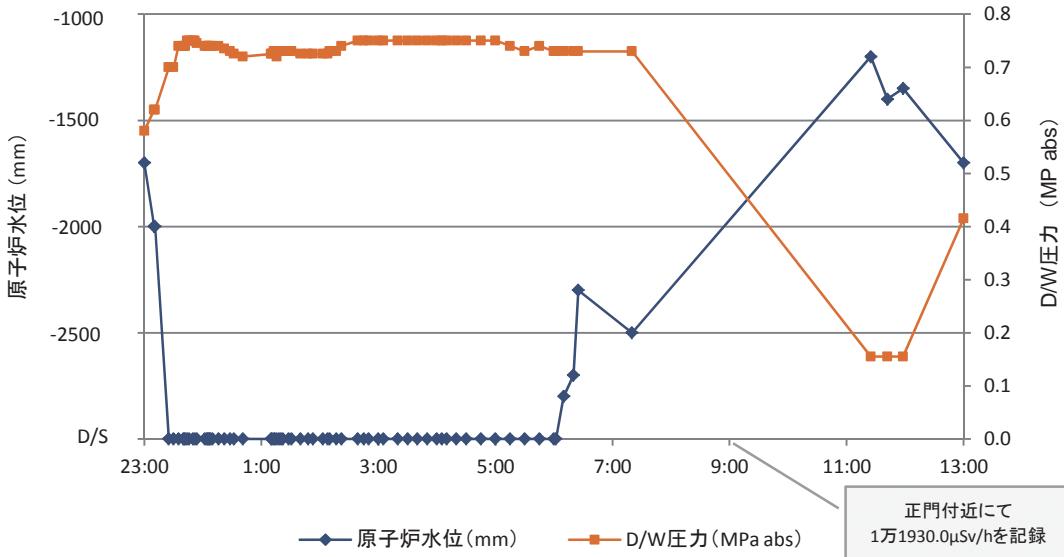
図 5.3.4-1 2号機 原子炉水位及びドライウェル(D/W)圧力の推移(14日23時～15日13時)¹³⁸

「原子炉は停止しており、原子炉隔離時冷却系による給水を行っていましたが、原子炉隔離時冷却系の停止により、原子炉水位が低下、原子炉圧力が上昇しました。国の指示により、安全を十分確認した上で、原子炉格納容器の圧力を降下させる措置を行ったこと、原子炉内に海水を注入したことから、原子炉水位や原子炉圧力は回復しました。引き続き、原子炉に海水を注入しております¹³⁷」

翌15日9時の福島第一原発正門付近の放射線量は1万1930.0 $\mu\text{Sv}/\text{h}$ を記録しており、これは2号機の異常と関連していると考えられるが、事前の注意喚起情報が発信されていれば、近隣地域への影響を軽減することが可能であった可能性は否定できない。

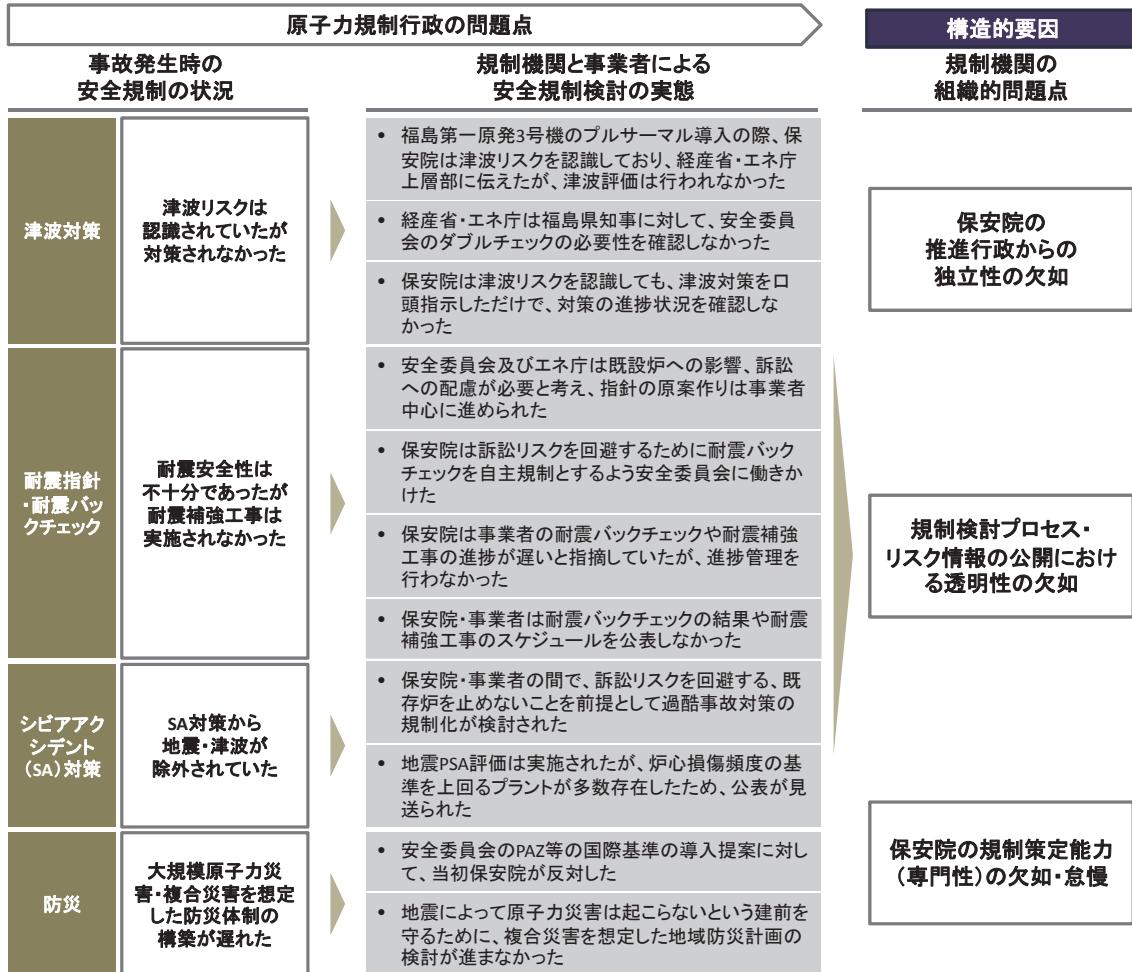
図5.4.2-1 規制機関の組織的問題点

このような事態を招いた規制機関の組織的問題点は「独立性の欠如」「透明性の欠如」「専門性の欠如」に集約される。

原子力の利用の推進という政策目標を受け、規制機関である保安院は必ずしもみずからは技術的に納得できない場合にも組織の利益を優先するために「安全」を宣伝し、原子力利用推進体制を守るという役割を担っていたと考えられる（独立性の欠如）。周辺住民、国民、国際社会が安全に対して疑問を抱き、原子力利用の推進に障害が生じ、既設炉の稼働率にまで影響することを避けるために、リスクに関する情報を操作、隠ぺいしてきた（透明性の欠如）。さらに、安全性評価能力の育成が不十分であったため、事業者から独立して適切な規制を行うことができないという悪循環が生じた（専門性の欠如）。

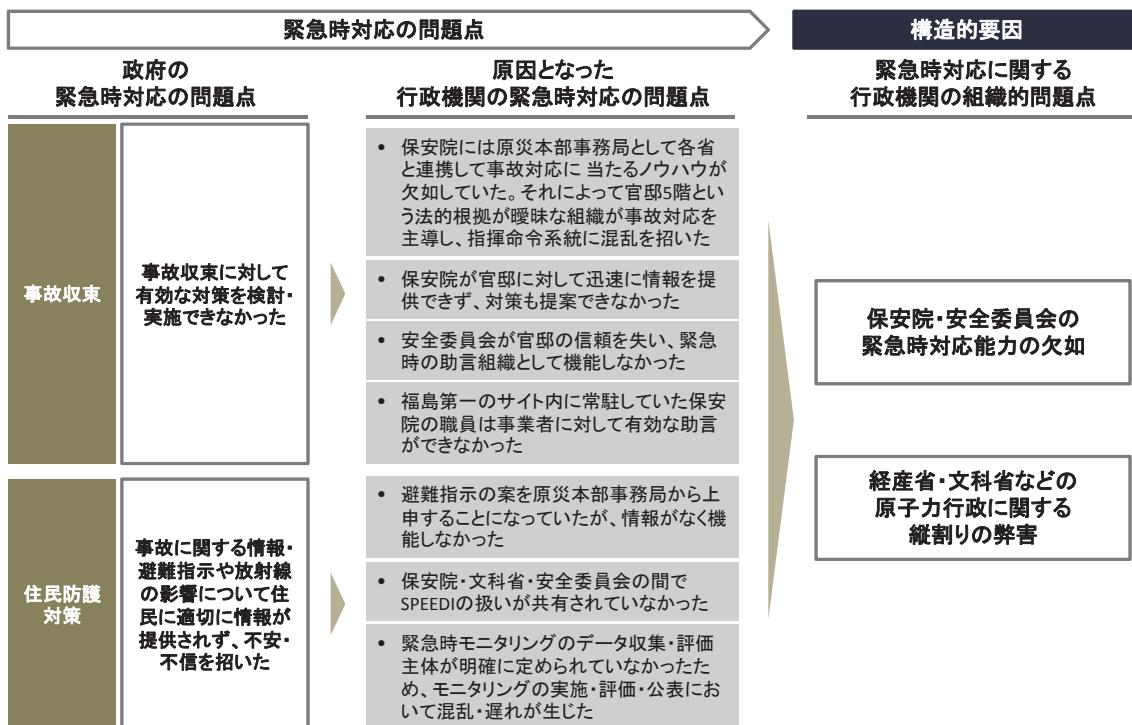
図5.4.2-2 緊急時対応に関する行政機関の組織的問題点

「第3部」においては、本事故において、規制機関である保安院及びこれを監視する安全委員会が機能不全に陥り、対応に不備が生じたことを示した。これらの組織における問題点として、「規制機関の緊急時対応能力の欠如」「縦割り行政の弊害」が指摘される。

保安院は原子力災害対策本部事務局に指定されていながら、実際の緊急時と想定した実効的な備えをほとんど行ってこなかった。そのことが、本事故による被害を拡大したと考えられる。
