主要災害調査 第16号

1979年 御岳山噴火による災害  
現 地 調 査 報 告

科学技術庁  
国立防災科学技術センター

# 1979年御岳山噴火による災害 現地調査報告

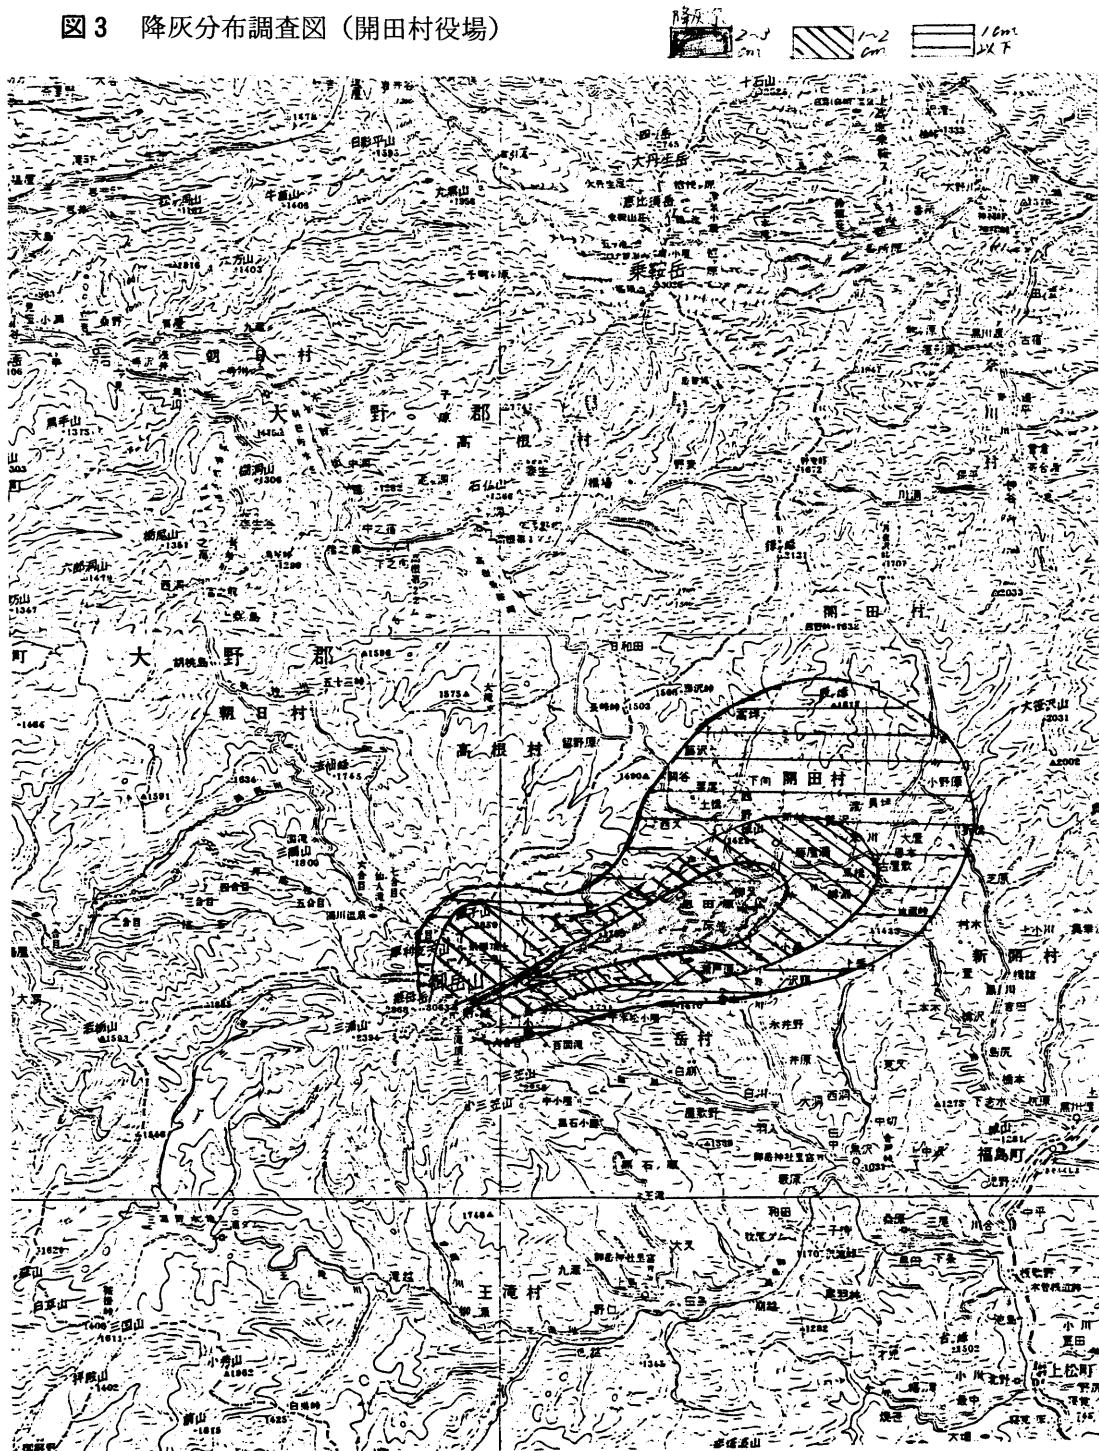
図3 降灰分布調査図（開田村役場）

今回の噴火による降灰は、噴火口周辺山頂部から主に東北東方向に拡散し、開田村の恩田原から末川方向に主軸があったとみられ、最大降灰深は恩田原で3cm程度と報じられた。降灰の分布は、農作物等被害調査、泥流発生予測の見地から開田村を始め多くの関係機関により調査がなされ新聞等で報じられた。

本図は開田村役場から提供された1/50,000地図上の降灰分布域を1/200,000に転写したものである。
