1994年2月22日の低気圧による北日本の強風災害について

ON THE WIND DISASTERS IN NORTHERN JAPAN CAUSED BY AN EXTRATROPICAL CYCLONE ON FEBRUARY, 1994

Synopsis

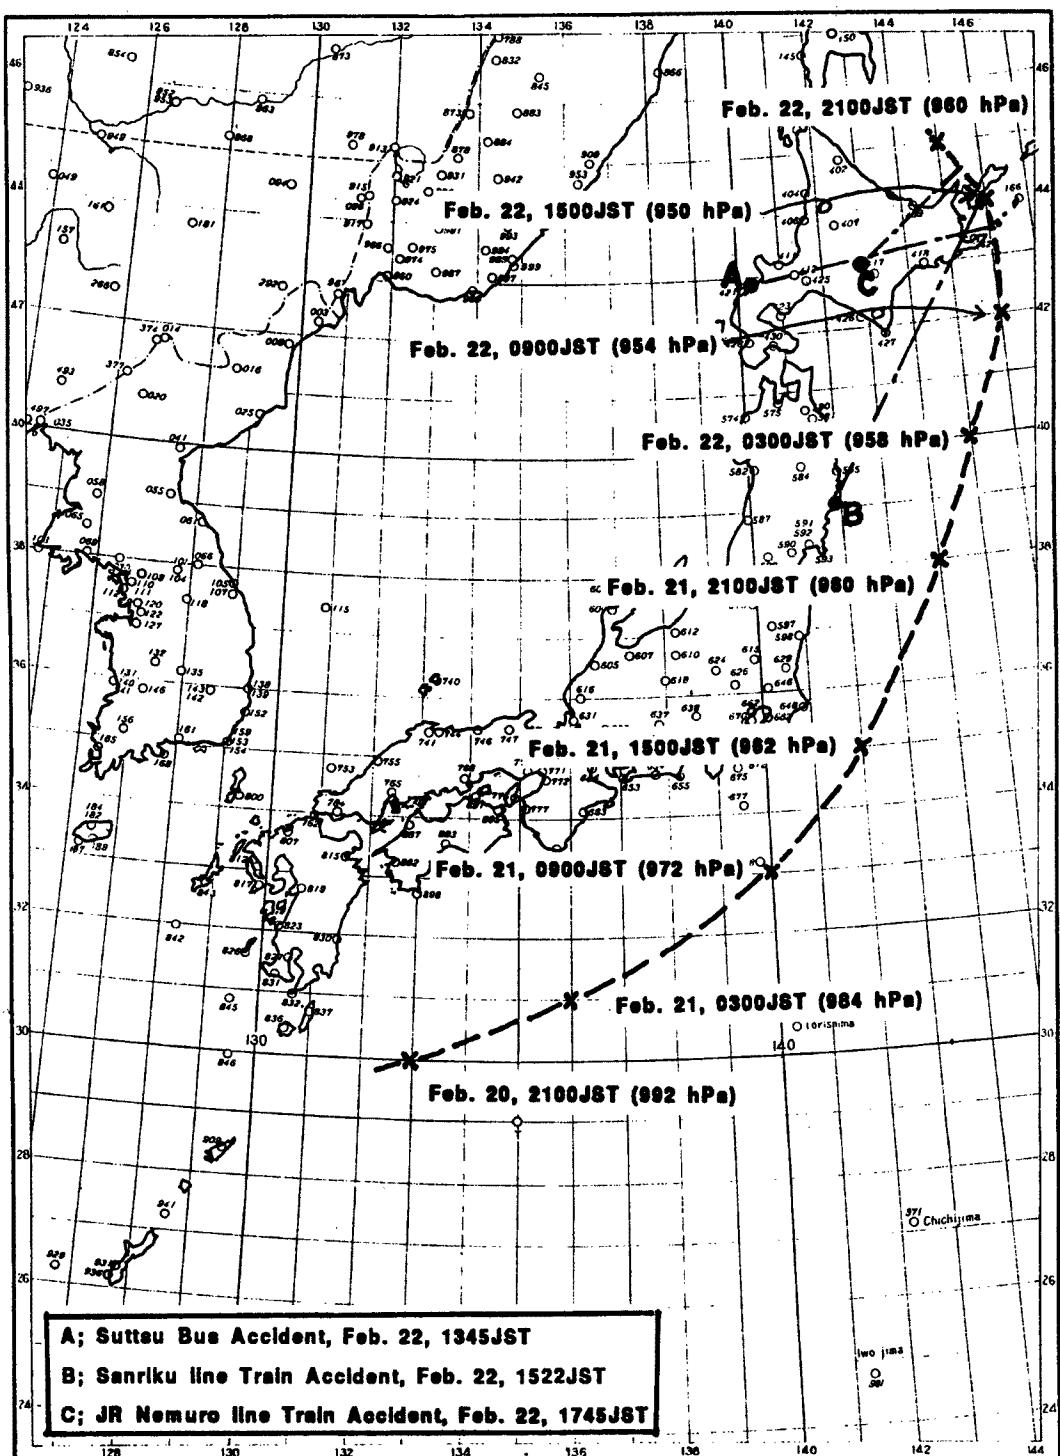
Fig. 2. Path of the extratropical cyclone and the sites of major hazards.

Fig. 2で強風災害発生地点の低気圧中心位置からの距離をみると、490km（寿都）、650km（大船渡）、270km（新得）となり、台風に伴う強風災害と比較して、低気圧の中心位置から比較的遠いところで強風災害が発生している。このような状況は、台風の場合には考えられないことで、温帯低気圧では気圧傾度の集中が無く、広い範囲に比較的強い気圧傾度が存在しているため、低気圧の中心から離れた地域でも強い風が吹いた為であると考えられる。そこで、この低気圧の構造がどのようなものであるかを調べてみた。

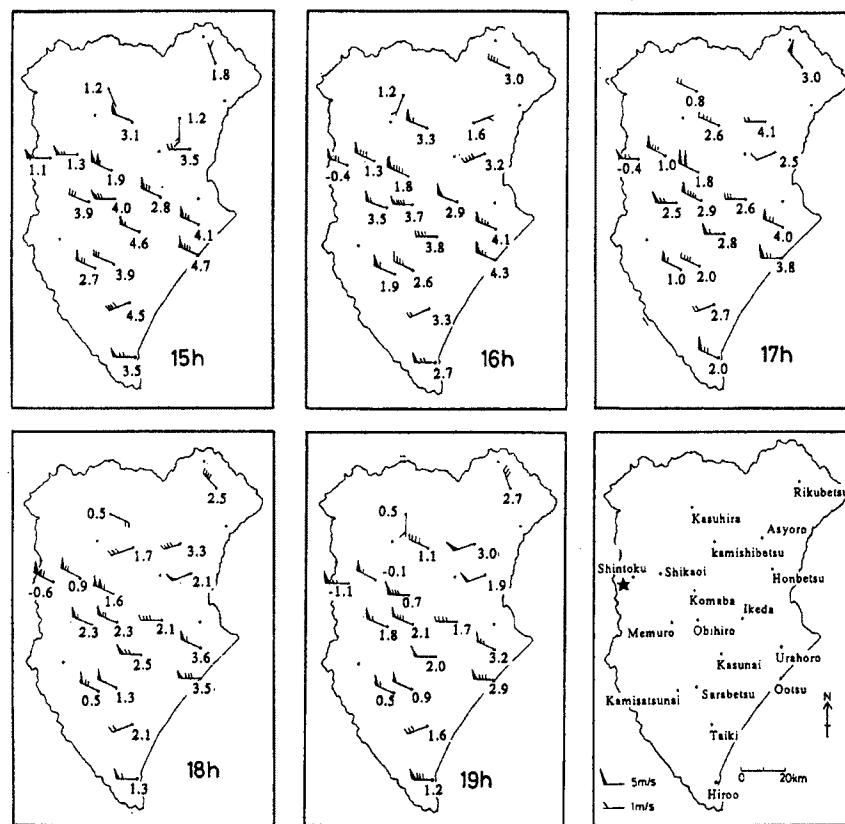
Fig. 5. Distribution of the surface wind and temperature observed by AMeDAS stations in Tokachi district.

Fig. 5 に 15 時から 21 時までの十勝地方のアメダス地上風を示す。地点名と矢羽の説明も右下図に示してある。また、図中の数字は気温 ($^{\circ}\text{C}$) である。糠平や陸別など北部を除くと、西ないし西北西の風が吹いており、平均風速は最大で 10 m/s 程度である。これから見る限り列車が脱線したような風が吹いたとは思えない。

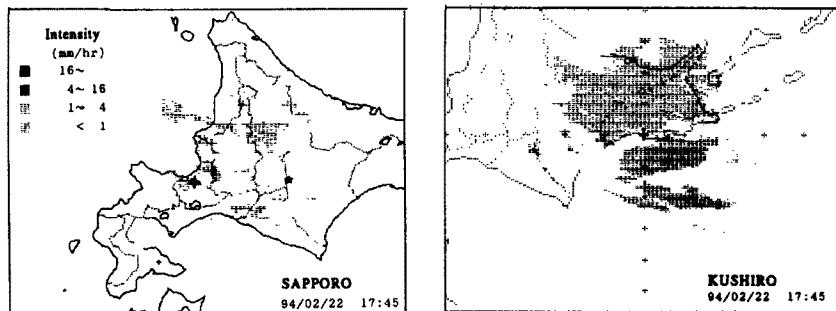
Fig. 6. Radar Echo at the time of the accident (17:45) observed by Sapporo and Kushiro radar. The cross in the figure represents the site of radar and the star represents the site of accident.

Fig. 6 には、札幌レーダーと釧路レーダーで観測された事故発生当時 17 時 45 分のエコーを示す。風上にあたる日高山脈の西側と稜線付近に弱いエコーが見られるが、事故発生地点のある山脈のすぐ東側では顕著な雨雲は存在していない。

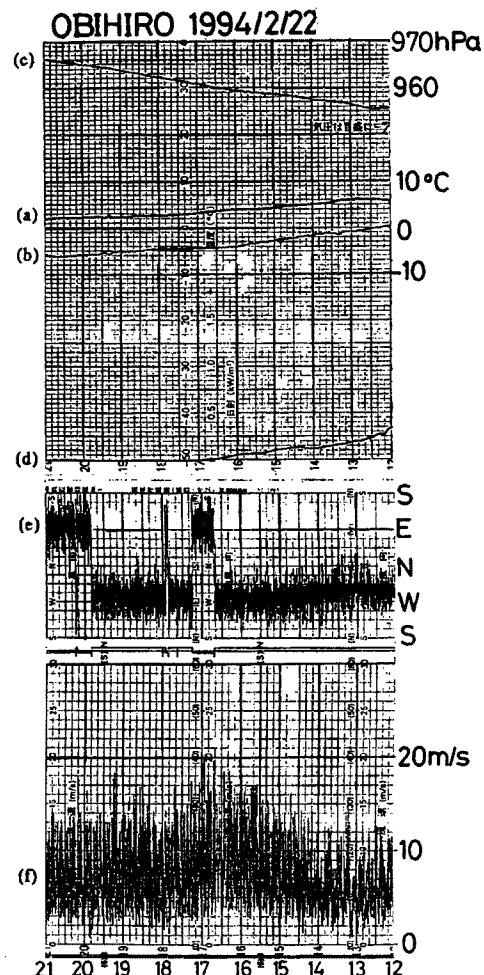
Fig. 7. Records of temperature (a), dew point (b), atmospheric pressure (c), insolation (d), wind direction (e), and wind speed (f) at Obihiro meteorological observatory.

Fig. 7 には帯広測候所（事故発生地点の約 40 km 南東）の自記記録を示す。気圧は緩やかに上昇しており、気温は 12 ~ 13 時には約 6 °C と高めであるが事故発生時刻には約 3 °C である。風向は西北西ないし西で 16 時 25 分には最大瞬間風速 21.1 m/s を記録している。

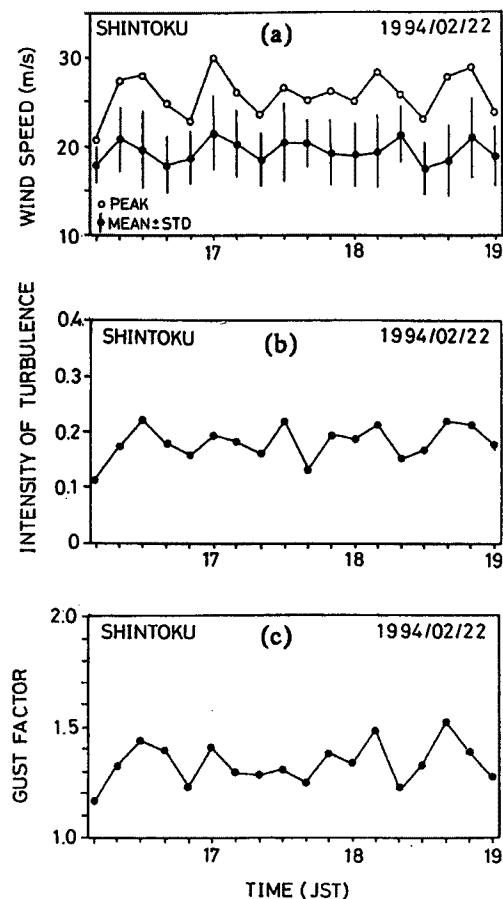
Fig. 8. The wind speed observed at the Shintoku Tikusan Shiken-jyo (a). The intensity of turbulence and the gust factor are computed from the data and are shown in (b) and (c), respectively.

事故現場に最も近い場所の風の記録は、事故発生現場の約 2 km 北にある北海道立新得畜産試験場の風速計（高さ 10 m）で得られている。同試験場で観測された 16 時から 19 時までの 10 分毎の平均風速、標準偏差および最大瞬間風速を Fig. 8 (a) に示す。平均風速はこの 3 時間にわたり 20 m/s 前後であり、その最大は 16 時 50 分から 17 時までの 10 分間の 21.4 m/s である。最大瞬間風速は、同じ期間に 30.1 m/s を記録している。Fig. 8 (b), (c) には、乱れの強さ（標準偏差 / 平均風速）と突風率（最大瞬間風速 / 平均風速）を示してある。乱れの強さは平均的には 0.2 ぐらいうの値を示し、突風率は平均で 1.4 程度である。

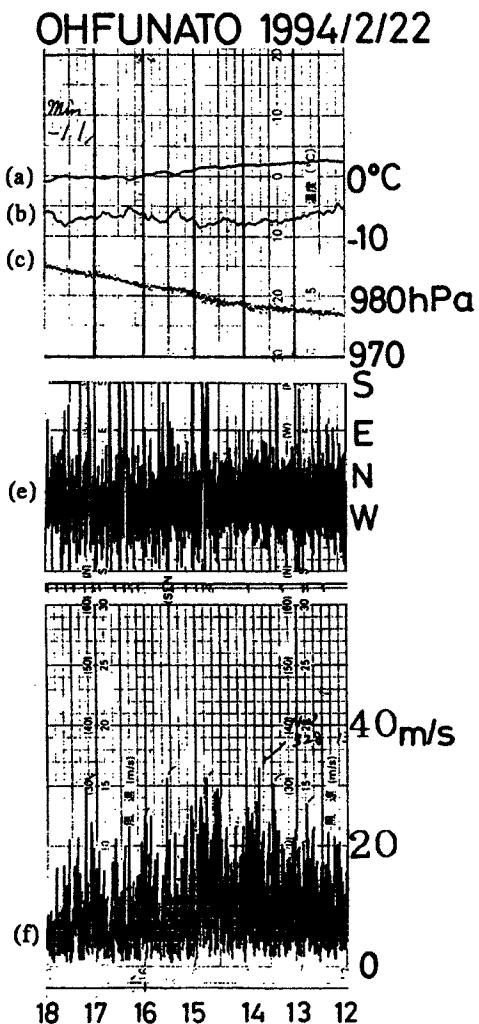
Fig. 16. Same as Fig. 7 but for Oofunato meteorological observatory.

Fig. 16には、大船渡測候所(Fig. 14のB地点)における12時から18時までの気象要素の自記記録を示す。気圧は緩やかに上昇しており、事故発生当時の気温は約0°Cである。大船渡では、22日の05時20分に、最大瞬間風速の累年極値を更新する38.1m/sの北西風が記録されている。事故発生当時の風向は西北西であり、風速は平均的には14時～15時に比べるとやや弱まっている。しかし、15時34分には30m/sを越える瞬間風速を記録している。Fig. 17は陵里にある気象ロケット観測所(Fig. 14のC地点)における自記記録である。風向は西、風速はやはり弱まる傾向にあるが、15時30分過ぎ頃、30m/sをこえる瞬間風速が記録されている。この他、宇宙研究所三陸大気球観測所(Fig. 14のD地点)においても風速の自記記録が得られている。記録が不鮮明であるため図には示さないが、14時以降、風速が弱まっている点は、他の観測点と同じ傾向である。これらの自記記録の

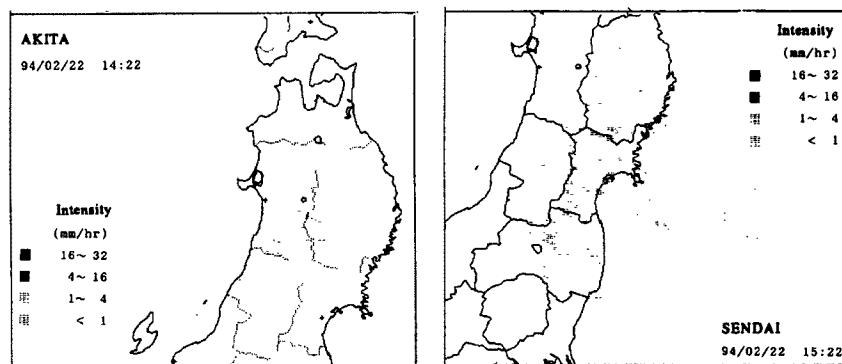
Fig. 18. Radar Echo at the time of the accident (15:22) observed by Akita and Sendai radar. The cross in the figure represents the site of radar and the star represents the site of accident.

車両の諸要素がはっきりしないので被害から風速を推定することは出来ないが、東北地方の東海岸で予想外に風の強い場所がいくつか見られる。事故地点もその一つであると考えられ、矢作川の谷の走行と風向が一致したため風が強く、しかも山の切れ目から海に流れ出すような所の築堤の上という地形的にも風速が強化される可能性の大きいところである。しかも車両の重量も根室本線の場合ほど大きくないので危険風速は小さいと考えられる。従ってこの事故の場合も列車を抑止していたら良かったと思われる。Fig. 18には事故発生時刻における秋田レーダーと仙台レーダーのエコーを示す。事故現場付近に雨雲は見られないが、岩手県南部や宮城県では東西に伸びる雨雲が発生していることが特徴的である。地形と比べてみると、JR北上線、陸羽東線、仙山線が東西に奥羽山脈を横切る鞍部や銅越峠など標高の低い場所で雨雲が発生しているように見える。

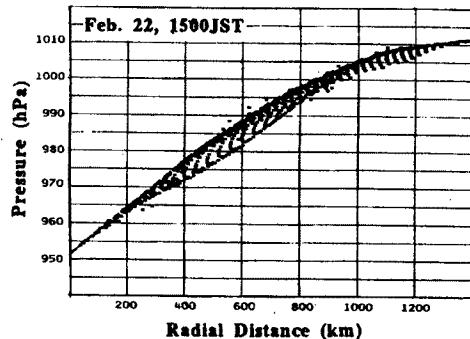
Fig. 19. Radial distribution of sea level pressure around the extratropical cyclone.

Fig. 19 は、2月22日15時の気圧分布について各格子点の気圧を低気圧の中心からの距離の関数として方位別にプロットした図である。図中には低気圧の中心から見て、北西(□), 西北西(○), 西(×), 西南西(△), 南西(□)の方位にある格子点値だけを示してある。また図中の■は観測値を示す。低気圧周辺の気圧分布は軸対称ではないため、方位によりプロファイルは多少異なっている。しかし全体としては中心からの距離の関数として気圧分布を作ることでき、中心から1,000 km くらいまでの間に気圧勾配の変化は大きくない。

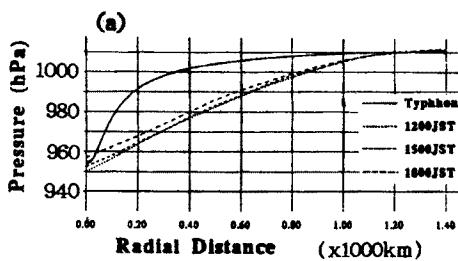
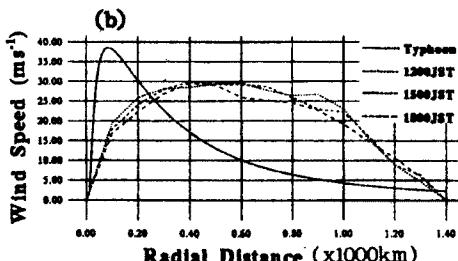
Fig. 20. Comparison of the pressure distribution (a) and the gradient wind (b).

Fig. 19 の気圧分布を図中に破線で示したようにモデル化した気圧の分布を、Fig. 20 (a) に示す。この図には同程度の中心気圧を示す台風の気圧分布の例を実線で示してある (Schloemer³⁾ による台風の気圧分布モデルで $P_c = 955 \text{ hPa}$, $\Delta p = 60 \text{ hPa}$, $r_m = 100 \text{ km}$ とした)。台風の気圧分布では、台風中心のごく近傍は別としても、台風の中心に近づくほど気圧降下が急激であるが、今回の低気圧の気圧分布では半径方向の広い範囲で一様な気圧降下を示していることが特徴である。換言すれば、台風の気圧分布では最大旋回風半径付近に強い気圧勾配が集中しているのに対して低気圧では半径方向の広い範囲に比較的強い気圧勾配が一様に分布している。

半径方向に Fig. 20 (a) の気圧分布を持ち、かつ等圧線が同心円であるようなモデル低気圧について傾度風速を計算した結果を Fig. 20 (b) に示す。低気圧の中心から半径300～400 km の距離まで傾度風速は増加し、半径800 km 程度までの広い範囲で傾度風速の強い領域が存在する様子が分かる。これは、気圧傾度が半径方向の広い範囲でほぼ一様に分布していることに対応しており、台風による強風が最大旋回風半径付近の半径方向の比較的狭い範囲に集中して存在している事と大きく異なっている。

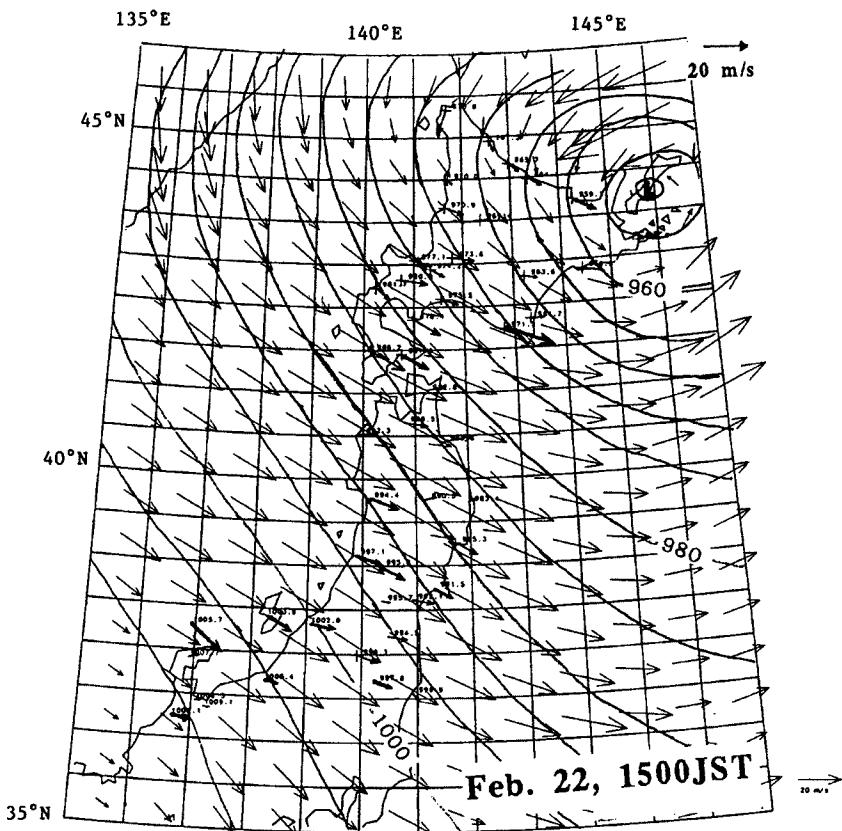
Fig. 21. Surface winds computed by Bijvoet's method (thin vectors) and observed winds (thick vectors).

一例として Fig. 21 に、2月22日15時の海上風の計算結果を陸上の観測値と共に示す。太いベクトルで示した方が観測値である。計算された風向は観測されたそれと比較的良い対応を示すが、風速の計算値は、観測値よりもかなり大きめに計算されている。これは、計算値は海面上 10 m の風速を求める事になっているので、陸地よりは大きい場合があっても当然である。試みに、Bijvoet の方法で計算した 3 時間毎の格子点値から時間空間内挿して得た事故発生地点の風速（風向）を求めるとき、バス横転事故の発生した弁慶岬では 24 m/s (313 度)、三陸鉄道の脱線事故の発生地点では 31 m/s (305 度)、根室本線の脱線事故発生地点では 22 m/s (303 度) となる。
