和知ダムのゲート事故について

ON THE EVENT OF THE GATE DESTRUCTION OF THE WACHI-DAM

By *Katsumasa YANO*

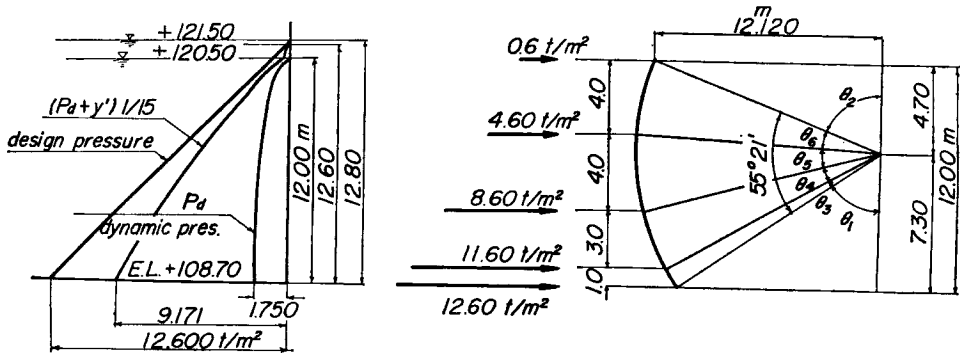
Fig. 7 External Force acting on this tainter gate.

このテント・ゲートに働く外力としては静水圧、地震力、ロープ引張力及自重や特殊な動水圧などが考えられる。それらを図示すると Fig. 7 で平常時水圧は設計水深を 12.6 m にとると、水平方向に $P_h=79.20 \text{ t/m}$ 、垂直方向に $P_v=20.26 \text{ t/m}$ で合成水圧は

したがって巾 9.0 m の水門 1 門当りの全水圧は $81.750 \text{ t/m} \times 9.0 \text{ m} = 736.0 \text{ ton}$ の力がかかることになる。この静水圧に対するゲート各部材に働く曲げモーメント、剪断力、軸力及び格点のたわみを計算したものが Table 2 であって曲げモーメント、剪断力は省略したが、ゲート構造を A) ヒンジ結合。B) 剛結合。C) 一部斜材添加。D) 全斜材添加 の場合についての上, 中, 下段の脚柱に働く軸力とトラニオン・ピン側ストラットの格点に働いたわみの計算値を示した。これによると構造系 A のヒンジ結合の場合に軸力もたわみも何れも最大, その他の構造系では, 何れもその値は小さく且つ殆んど変化はないことが分る。しかし後に述べるが構造系 C, D のように斜材をいれるとその坐屈強度は格段に大きくなっていくことが分り, 本問題

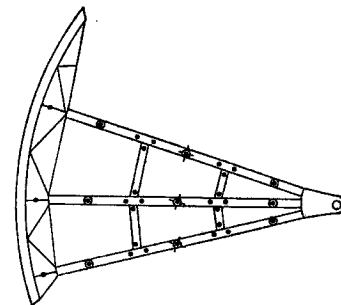
Fig. 9 Measurement points of stress distribution.

先づ応力分布であるが、これは Fig. 9 に示す測定点について歪を測定して応力を計算した結果をみると中段脚柱 ME, MF 下段脚柱 LE, LF において 1400 kg/cm^2 を超える応力がはたらいていることが分った。片吊りの場合 (15 mm 厚の木片をはさむ) にも同様なことが言えて、その最大値は 1464 kg/cm^2 という値を示すものもあった。ストラットに働く応力はどれも非常に小さく 50 kg/cm^2 前後であり、主桁には $200 \sim 500 \text{ kg/cm}^2$ の応力分布がみられた。
