## 堤防の漏水防止工法について

福 岡 正 巳\*  
座 親 勝 喜\*\*

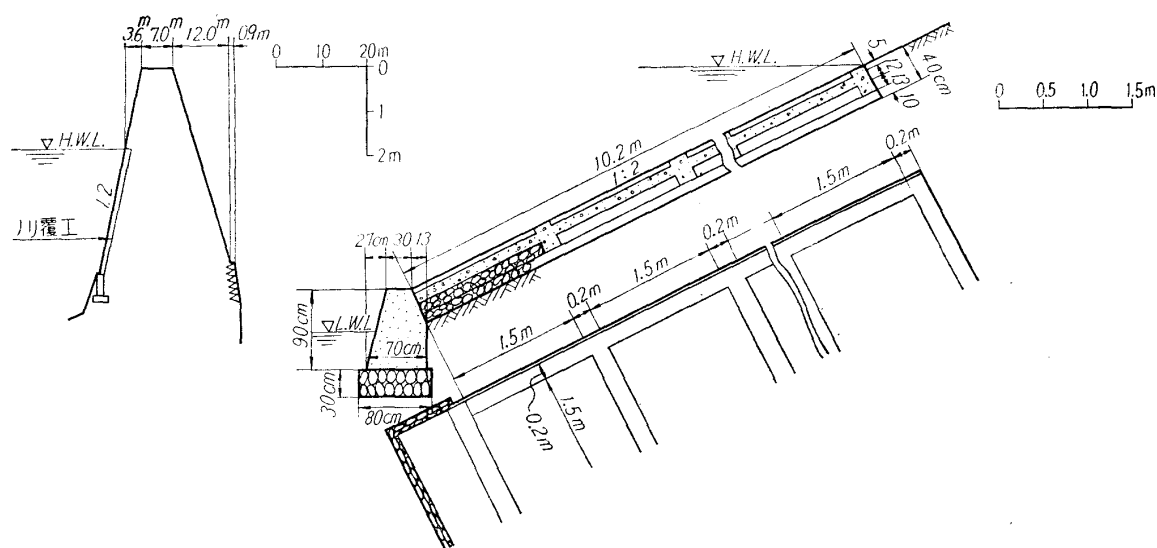
図-7

| 京都工事事務所<br>(木津川) | (1) 寺田地区<br>堤体は完全飽和となり、裏斜面先は泥土状態となり、裏ノリ石積の崩壊はもろんはなはだしきは斜面先数 10 m 先に噴出するところがあった。<br>(2) 下津屋生津地区<br>裏石積の最下端より湧出し、裏石積は弓なりにはらんだ。 | (1) 水位調査<br>本川、池、水路等の水位及び湧水個所には井戸を設けて水位を観測した。浸潤線は裏小段、裏斜面先、堤内地にパイプを打込み自記紙に水位を記録した。<br>(2) 水質調査<br>本川高水敷に塩を投入して堤内地で検出した。その外水温の比較も行った<br>(3) 流量調査<br>池、水路、湧水の流量を表面浮子で概略的に求め本川水位と比較した。<br>(4) 土質調査<br>基礎は土質柱状図を求めると同時に粒度試験と透水試験を行った。堤体は旧堤除去に際し土質を綿密に調査した。 | (1) 寺田地区<br>この個所は引堤個所で旧堤と新堤との凹地面が本川の平均低水面より低いので約 1 m 盛土した。表斜面先全般に地盤下に遮水壁を設け、特に土質の悪い個所はコンクリート遮水壁を施工した。漏水個所には粘土及び少量の砂利を詰め締固めた。遮水個所にはボーリングして約 40ヶ所にセメント注入した。新堤裏にノリ留石積を施し、その基礎ゲイには松丸太 4 本使とした。<br>(2) 下津屋地区<br>基礎コンクリートを平均低水位の高さに打ち、その上部を斜面に沿って計画高水位まで現場打ちコンクリートを実施した。 | (1) 寺田地区<br>新堤裏にて、従来ほどの大規模な漏、湧水はみられなくなり、わずかに裏斜面石積より浸透水をみる程度となった。これは堤防を縦方向に流れる漏水に対して考えられるので更に検討する必要がある。<br>(2) 下津屋地区<br>施工後警戒水位程度の出水に遭遇したが、ほぼ初期の目的を達したようである。なお今後漏水の変化によつては前面に矢板施工も予定している。 | 粘土遮水壁工<br>1,043 円<br>コンクリート遮水壁工<br>28,350 円 | 26 | 図—7 |
