えびの地震と地盤災害

土質工学会シラス研究委員会

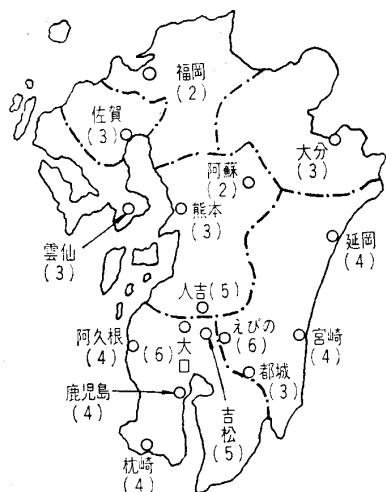
図-1 震度6のときの九州各地の震度分布（福岡管区気象台による）

第2回目の地震のマグニチュードは6.3と、またそのときの九州における震度分布は、図-1に示すように発表されている。

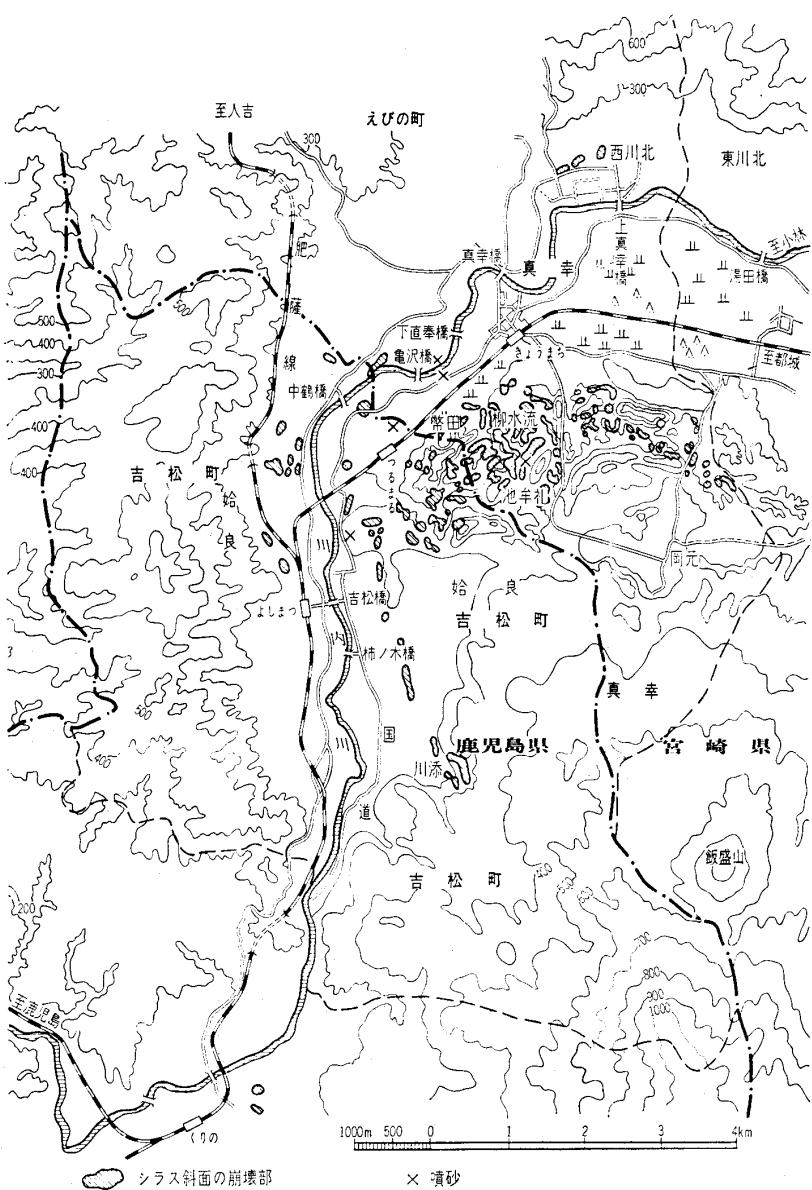
図-2 えびの・吉松両町一帯の地形その他（木村、春山ほか）

前述の両町一帯は、国見山系と霧島山系にはさまれて図-2に示すように、一つの盆地状平地をなしているが、この平地は、比較的弱いチュウ積シラス層からできているだけでなく、その周辺をシラスの山で囲んでいる点が大きな特徴である。災害は建築物をはじめ、山崩れ、堤防、橋りょう、道路、鉄道および農林にわたり、被害

今回の地震による斜面崩壊の大部分は、一次的タイ積とみなされる昌明寺および下浦タイプのシラス層の山腹崩壊や、切取り斜面の崩壊である。場所的には図-2に示すように、吉松町東部の楠辺・大平地区からえびの町南部の柳水流・幣田・池牟礼地区にかけてのシラス山地に集中している。しかし川内川北岸に沿う吉松町中野・山下・般若寺ならびにえびの町岡松・昌明寺・川西・川北および大明寺一帯には点々と崩壊跡が見られる程度である。そのほか川内川亀沢橋上流左岸のシラス層まじり溝園層（粘土質）の崩壊があり、また国道268号線の県境付近の切取り斜面や楠辺から幣田にかけてみられる農地土手のローム層の崩壊があげられる。

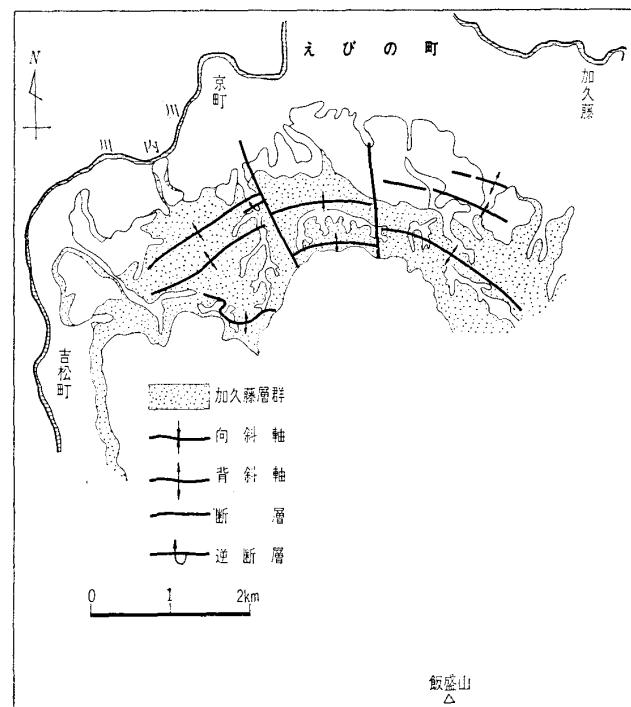
図-4 加久藤層群の地層状態(種子田)

(2) 加久藤層群は、柳水流・池牟礼地域では、シユウ曲・小断層により地層が乱れている。大局的には、向斜・背斜の軸が、飯盛山に凹部を向けた弧状を呈するようである。「地震のゆれ」の方向と、この軸との間に何かの関係があるかどうか資料不十分である(図-4)。

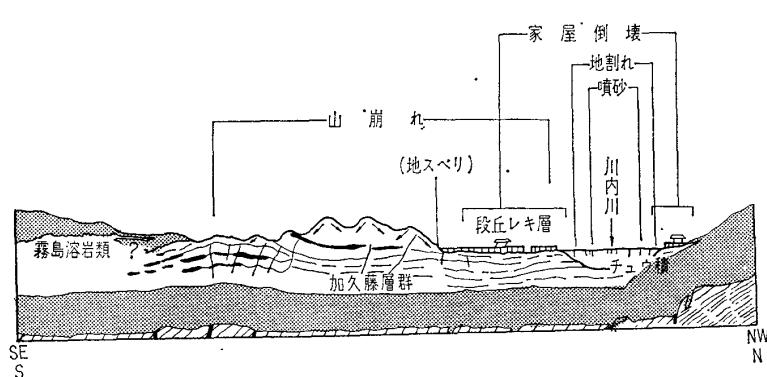
図-3 震害地域の模式的地质断面図(種子田)

(2) 地質構造 a) 霧島火山のいちじるしい火山構造線(SE-NW)上に当たる。b) 加久藤層群は概してほとんど緩傾斜できわめて平静な構造を示す。しかし、柳水流・池牟礼地域では局部的にはなはだしくシユウ曲していて、小断層もあり地層のジョウ乱しているところもある(図-3)。c) 霧島火山東方地域の軽石流の一つに、古く霧島火山北西地域から噴出したと考えられるもの(種子田, 1963)があるが、この噴出源として一応飯盛山・柳水流地区を含むカルデラを考えることもできるようである。

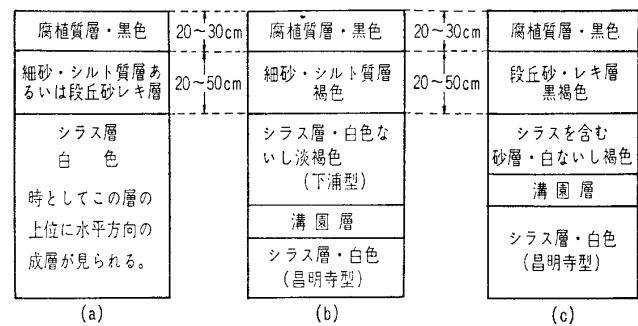
図-5 土層断面の概念図 (木村, 春山)

(a)は吉松町鶴丸の奥地、(b), (c)はえびの町幣田および柳水流に多い

鹿児島県内では、一般にシラス層の上位には黒色火山灰層や新規ローム層が厚く、普通5mぐらいタイ積しているが、被災地域ではこれらの層はほとんど見られなかった。図-5に被災地の土層断面の概念を示す。ところによっては第2層の細砂・シルト質層、あるいは段丘砂レキ層を欠いている。

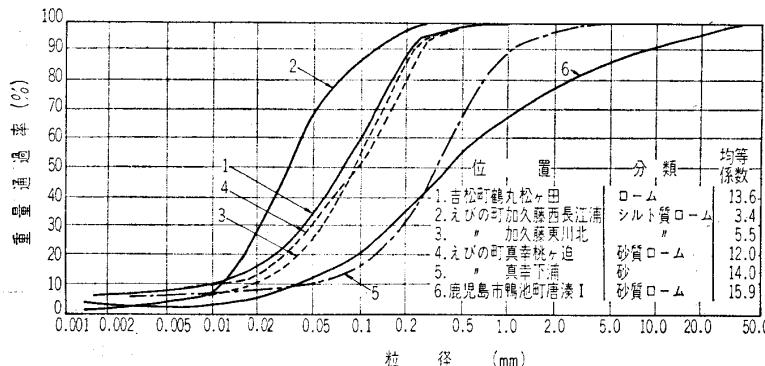
図-6 崩壊地のシラスの粒度 (木村, 春山)

物理的性質は表-1に示すようにえびの地区シラスは入戸シラスより、ゆるくタイ積し、水分を多く含んでいる。粒度は図-6のようにえびの地区シラスは入戸シラスより細粒で、粒径がそろっている。山中式土壤硬度計で被災地シラスの硬度を測定したところ、えびの地区シラスは入戸シラスより硬度が低い。さらに吸水膨張および乾燥収縮の性質とも入戸シラスより大きい。このことは、雨期にシラスが軟化し流失されやすいことを意味する(西, 木村, 1954)。

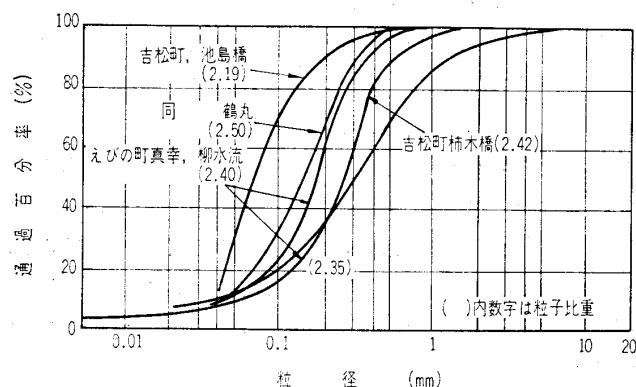
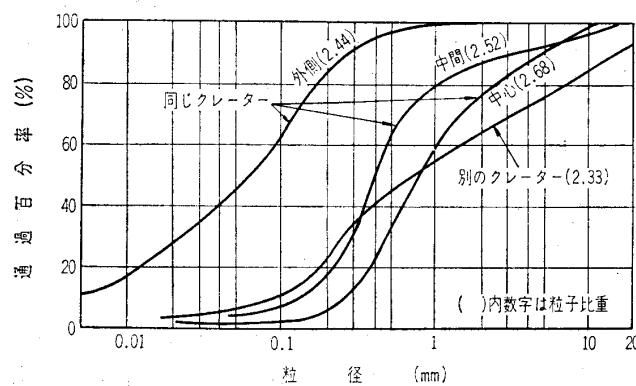
図-9 噴砂シラスの粒度 (山内ほか)

えびの地震での噴砂は図-9(a)に示すようなたんぼにおけるものと、川内川の川原におけるものとは図-9(b)に示すように噴出物がだいぶ異なっている。亀沢橋

注 鶴丸、柳水流：たんぼ、柿木橋(川内川)、池島橋(支川)：川原におけるもの
(a)均等係数の小さい噴砂

注 亀沢橋(川内川)付近の広い川原におけるもの

付近の川原では径30mmの軽石を含んでいるが、これは河原の材料の特徴として丸みを帯びて卵状である。噴出物全体としてはたしかにシラス状に見えるのであるが、この種の川床タイ積のものは正確にはシラスとはいえないだろう。いずれにせよ、噴砂したものと地中の母材とは必ずしも一致しないのであろうが、参考に新潟地震の場合の調査から流動しやすいと考えられる砂の粒度を示したのが図-10である。

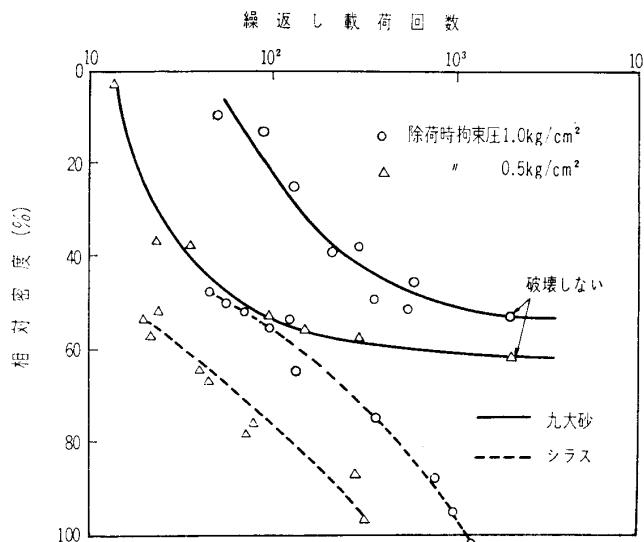
図-12 シラスおよび普通砂による供試体の流動化破壊の比較(山内ほか)

シラスは新潟におけるような普通の砂と比べて、粒子の性質がかなり異なっているので、チュウ積シラス地盤では新潟地震におけるような砂の流動化がより起こりやすいのか、起こりにくいのかわかつていなかった。山内ら(1962)が前にこの問題を繰返しの高速載荷による三軸圧縮試験で調べ、図-12に示すように、“普通の砂では密度さえ高ければ、流動化は起こらないが、シラスは相対密度100%でもそれが起こる”という結果を得た。これはシラスの骨組が繰返し荷重のもとで崩れやすいことに起因するもので、大きな軽石は別として、単に比重の小さいため浮き上がりによって噴砂したものではないと考えている。シラスあるいは砂質火山灰土に即したこの種の報告はほかに行なわれていない。
