十勝沖地震による東北本線の被害について

なか 中
むら 村
かず 一
ひこ 彦*
なか 中
じま 嶋
さぶ 三
ろう 郎**

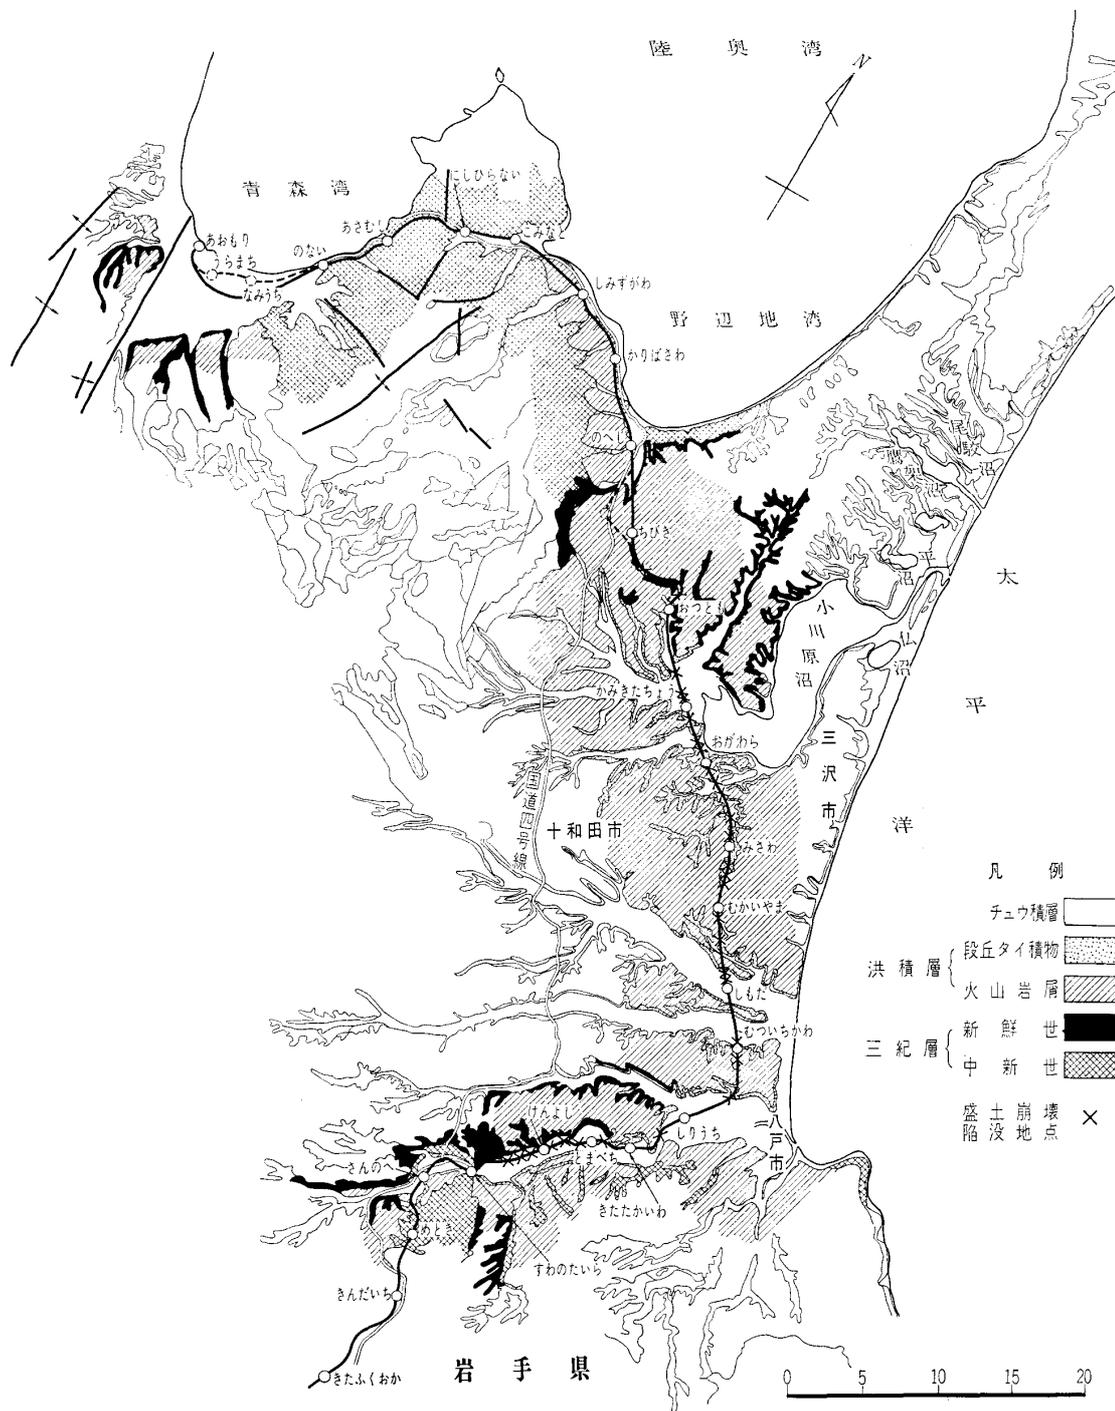
尻内～野辺地間は 図—2 のように火山灰と砂の互層からなる丘陵地と、PEATおよび火山灰のタイ積物からなるオボレ谷とから形成されており、この軟弱地盤帯と被

災状況は表-3のとおりであり、29.39 kmのうち、崩壊、陥没、クラックの被災延長は、12.49 kmで42%にわたっている。また軟弱層の厚さ別に見ると崩壊と陥没区間の合計の占める割合はA区間(軟弱層厚5m以下)では29%、B区間(軟弱層厚5m~10m)では34%、C区間(軟弱層厚10m以上)では37%と深くなるにつれ被害率も大きくなっており、軟弱地盤帯である尻内～野辺地間に被害が集中した理由と考えられる。

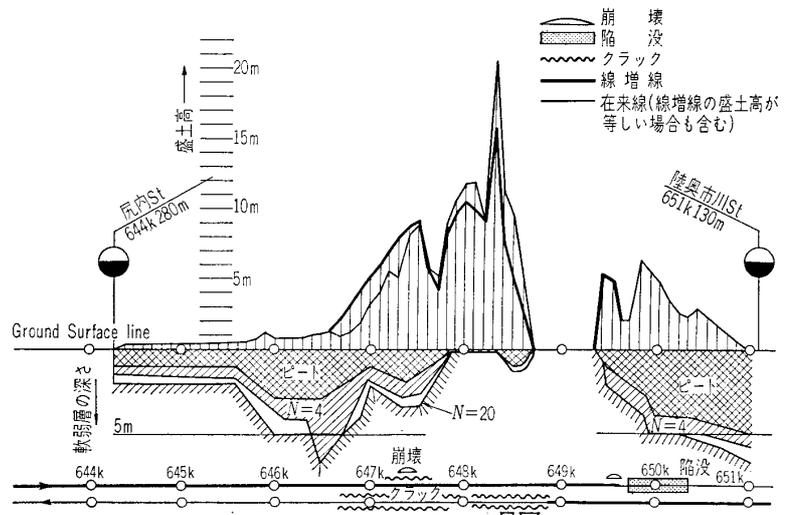
図-3

各駅間毎の軟弱層厚と被災状況は図-3~10のとおりである。

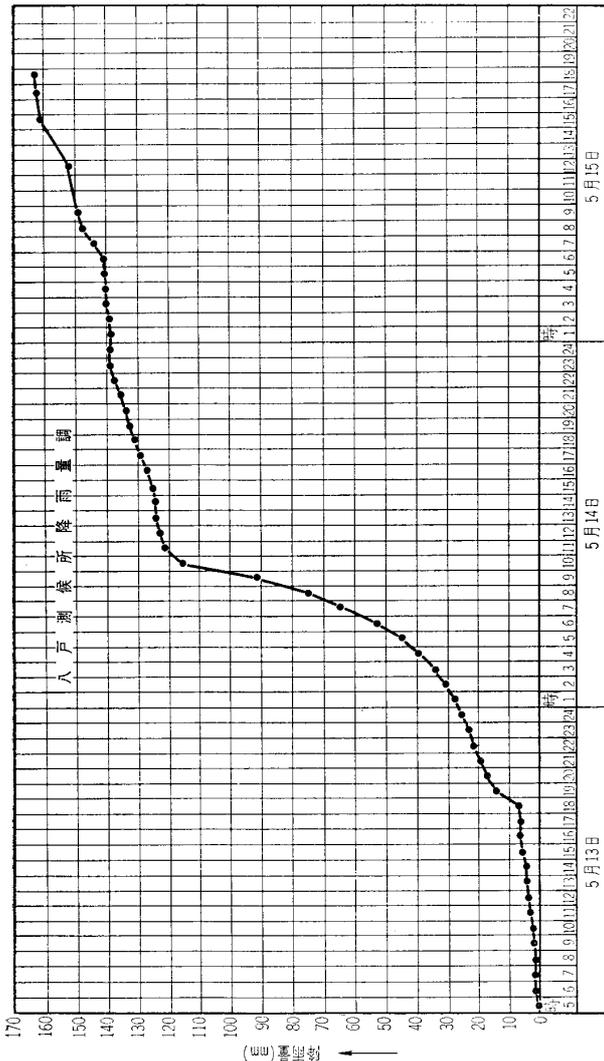
図-13

また地震についてみるに被害は振動周期変位振幅などにも関係するが、運輸省八戸港工事事務所の強震計は、東西 188 gal, 南北 235 gal, 上下 80 gal を記録したといわれ、設計震度 $= \frac{a}{g}$ で換算すると、 $K = \frac{235}{980} = 0.24$ となり、当該地区の設計震度 $K = 0.2$ を上回る規模のものである。要するに今回の震害は 25年ぶりの大雨と 16年ぶりの大地震とが連続して重なる確率的には 400年に1回という非常に稀(稀)有なものであった(表-4, 図-13, 表-5, 図-14)。

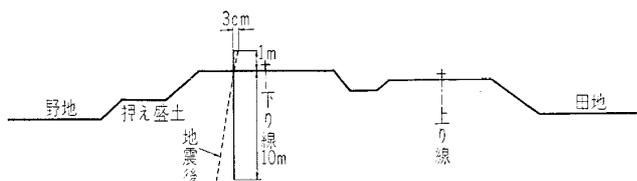
また、673.400 m 付近でボーリングしていたがボーリング孔に下記のような変状が生じた。
