## 伊豆大島近海地震の災害復旧

## DAMAGE BY IZUOHSHIMA-KINKAI EARTHQUAKE AND REMEDIAL WORKS

かさ べ よし のぶ\* せ こ まこと  
坂 部 好 叙\* 瀬 古 誠\*\*

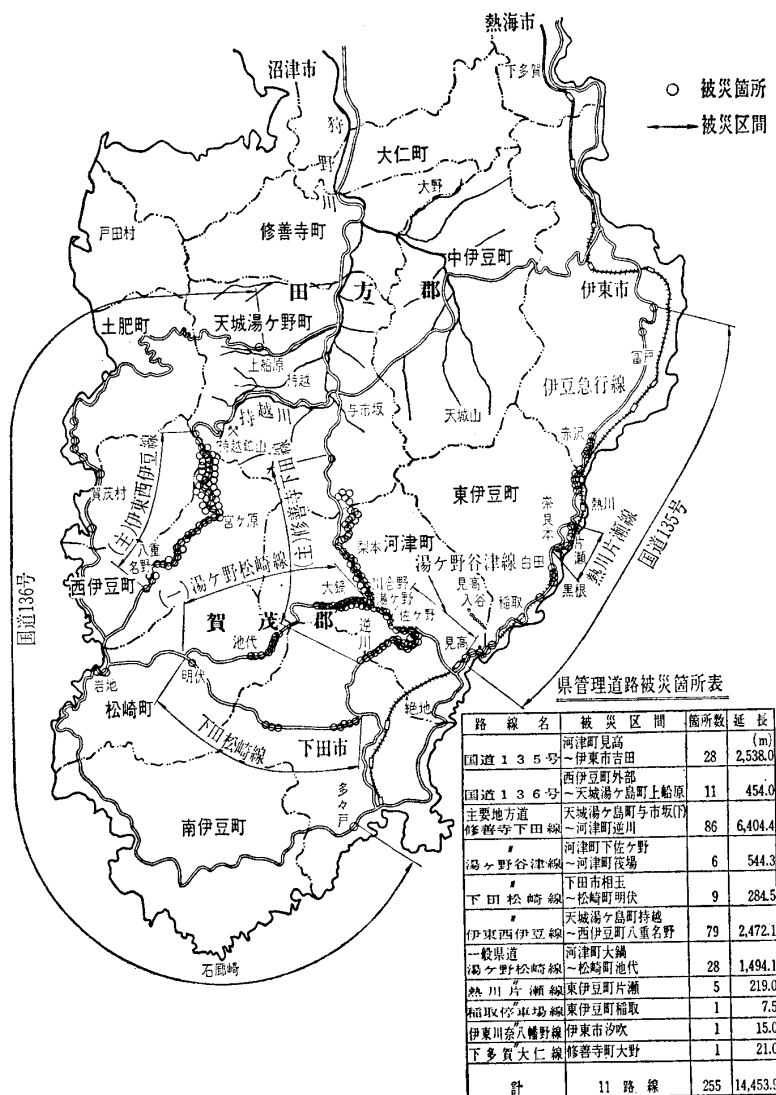
図-1 県管理主要道路被災箇所図
