# 根切り工事における品質保証 (計測管理による山留め事故の未然防止事例)

A Case History of Quality Guarantee in Excavation Work

## 事例報告

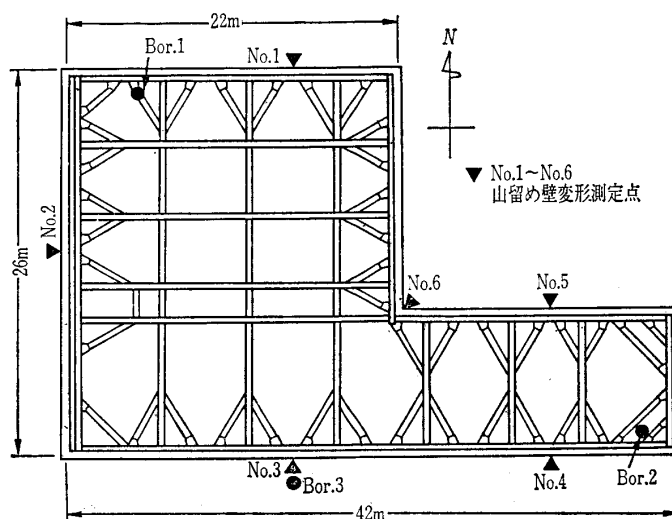
図-2 山留め平面

工事場所は、横浜市港北区にあり、多摩丘陵の南東縁で下末吉台地を鶴見川が開析した沖積地に位置する。敷地から台地の裾までは約20mと近く、近隣には倉庫などの建物が多い。敷地内で実施された3本のボーリング調査結果によれば、地表面下3mの埋土層、5～6m厚の沖積砂質シルト層( $N=5\sim10$ )と続き、地表面下9～11mで固結シルト層(土丹,  $N>50$ )が認められている。地下水位は、ボーリング孔内水位で2～3mである。図-1は、地盤調査報告書に示された地層断面推定図である。根切りの平面形状は、図-2に示すように、建物の平面形状に沿って26m×42mの辺長をもつL形である。根切り深さは約13mで、建
