# 1993年釧路沖地震における住宅地およびライフラインの被害

Damages to Residential Areas and Lifeline Facilities in the 1993 Kushiro-Oki Earthquake

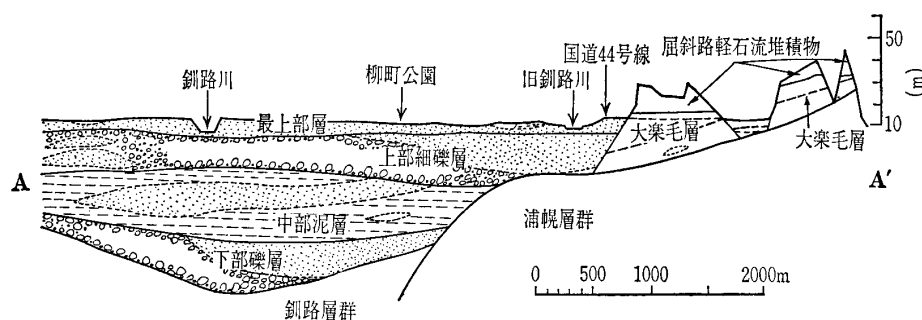
図-2 地質断面図（図-1のA-A'断面）

一方、低地は釧路平原と呼ばれ広大な面積をもつ泥炭地を主体とした軟弱地盤地帯と、海岸沿いの砂丘地形が主な地形である。図一1には地形図を示し、図一2には代表的な地質断面図を示した。この地域の概略的な地質は次のとおりである。

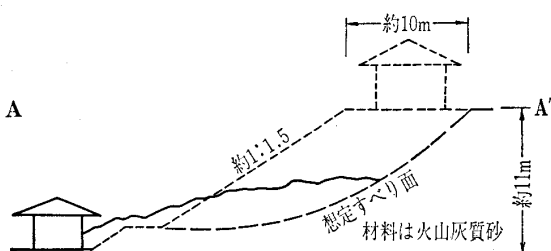
口絵写真-8は緑ヶ岡6丁目で発生した斜面崩壊による住宅の被害である。斜面が幅70m、長さ20m、高さ11mにわたって崩れ、家屋が崩壊土砂とともに崖下に転落、大破した。図-3および図-4は斜面崩壊地の平面図と模式断面図である。崩壊した地盤が、造成盛土か自然斜面かは不明である。また崩壊土砂は日本統一土質分類でSVに分類される火山灰質砂で、非常に粘着性の乏しい土である。この地点

のみが局部的に崩壊に至った原因については今後の調査分析が待たれるところであるが、1978年宮城県沖地震の際の仙台市緑ヶ丘の斜面崩壊被害に代表されるように、斜面上の宅地は何らかの造成が行われているとみた方がよい。斜面崩壊を生じたのが造成盛土であるのか自然斜面

であるのか、また造成盛土であるなら、どの程度の改変がなされたのかということに重点を置いた調査が望まれる。
