## 国道229号第2白糸トンネルにおける岩盤崩落

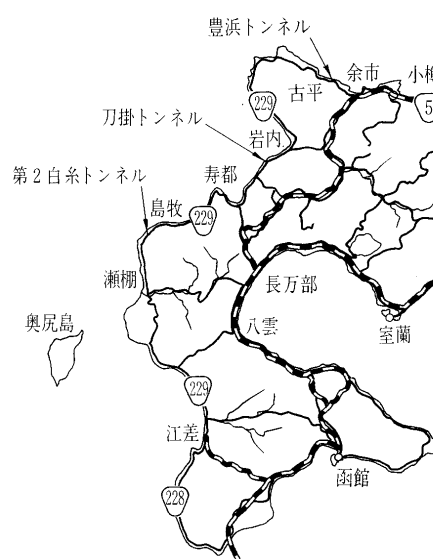
図—1 北海道南西部における第2白糸トンネルの位置

1997年8月25日午後2時30分頃、北海道後志管内島牧村で発生した大規模岩盤崩落によって第2白糸トンネルの巻出し部が崩壊した（口絵写真—1, 2）。第2白糸トンネルは国道229号の積丹半島南西部の島牧村と松山管内瀬棚町の間の日本海沿岸に位置し、1976年11月に完成した総延長741 m（巻出し部を含む）のトンネルである（図—1, 2）。大規模な崩落岩盤の直撃を受けて崩壊したのはトンネル南側（瀬棚町側）の鉄筋コンクリート製の巻出し部で、坑口から約100 mの区間が崩壊した。25日に崩落した土量は約2万 m<sup>3</sup>と推定され、1996年2月にやはり岩盤崩落によって巻出し部が崩壊した豊浜トンネルの約2倍の規模に達している。わずか10数秒というきわどきで6人が分乗した自動車2台がトンネルと土砂の下敷きになるのを逃れ、また、当初北海道警察に連絡されていた未帰宅者の所在もその後確認され（8月30日）、幸いにも被災者がいる可能性は極めて低い状態にある。8月28日午後1時30分頃に発生した約3 800 m<sup>3</sup>の岩塊崩落を始め、中小規模の岩盤崩落が断続的に発生している状況で、二次災害の危険に直面しながら崩落土砂の撤去作業が進められている。土砂の完全撤去までには3箇月近くを要する見込みである。
