## 兵庫県南部地震の液状化地帯における戸建住宅の基礎の被害と修復

## —戸建住宅の基礎の修復に対する考え方—

Damage and Restoration of Foundation for Houses in Liquefied Areas

by the Hyogo-ken Nanbu Earthquake

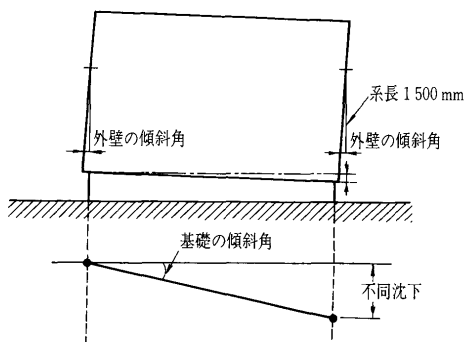
図—4 測定概念図

この地域の住宅の沈下の形態を調べるため、鉄骨系の住宅45棟に対し、図—4に示すように基礎と外壁の傾斜角を調べた。なお、この地域の基礎は図—5に示すような有筋の布基礎またはべた基礎である。

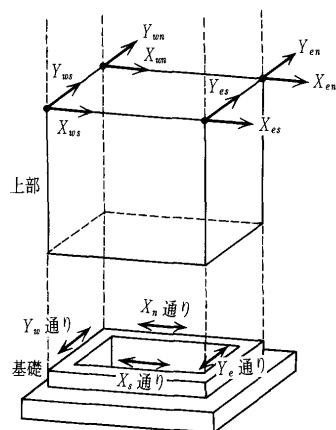
図—8 図—6と図—7の記号の説明

図—6と図—7は、図—8に示す基礎と外壁の通り方向の違いによる傾斜角の比較を示したものである。いずれも傾斜角はほぼ一致しており、基礎および外壁とも一様に傾斜していることがわかる。また、この傾向は木質系住宅についても同様であったと推察される。すなわち、木質系住宅の基礎仕様は鉄骨系住宅の基礎仕様とほぼ同じであり、かつ間取り調査による被害状況も鉄骨系住宅の場合とほぼ同じであった。このように、比較的剛性の高い有筋の布基礎またはべた基礎を採用すれば、液状化地域では基礎は一様に傾向し、上部構造にそれ程大きな障害を及ぼさないことが分かる。

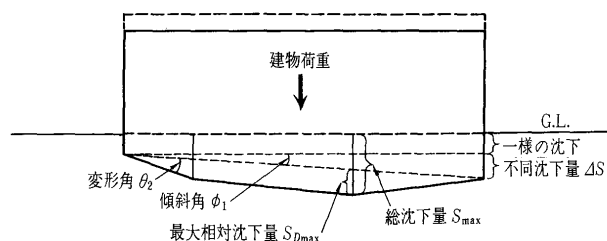
図—9 沈下モードの説明

の値は図—9に示すような変形モードによるものである。戸建住宅が地盤変動を受けた時の変形モードは、図—10に示すように基礎に損傷が生じて上部構造が変形する場合と図—11に示すように基礎に損傷がほとんど見られず、建物全体が傾斜する二つのモードに大別される。これらの図より基礎の変形は傾斜角と変形角によって表されることになり、上部構造に有害な障害を及ぼすのは変形角とみなされている。
