根系層崩壊

Slope Failure along Lateral Roots Layer of Plants

稲垣 秀輝 (いながき ひでき)

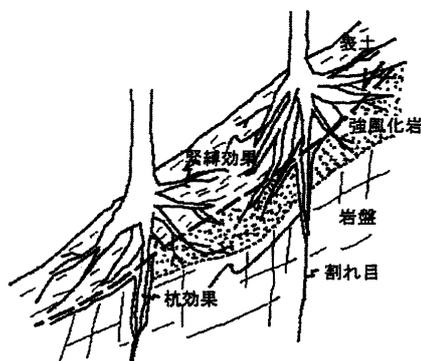
図-1 植生の根系による崩壊防止効果の概要図

一般に森林植生は、図-1に示したように山腹の土層中に強じんな根系を網を広げたように、また、大小さまざまな杭を打ったように張っている。このことは、山腹斜面の土壌抵抗力の増加に大きくかかわっている。それに対して、根系層崩壊とは図-2に示したとおり、稲垣

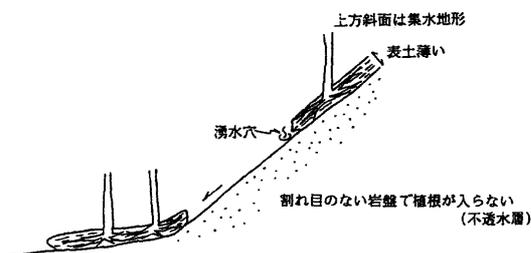
図-2 根系層崩壊概念図

(2000)¹⁾が命名した表層崩壊の1形態である。根系層崩壊の特徴は、①崩壊厚さが1m未満ときわめて薄いこと、②斜面傾斜が40°前後と急であること、③表流水や地下水が集まりやすい地形・地質で生じること、④根系のある表層の直下に岩盤が分布し、簡易動的コーン貫入試験によるコーン貫入抵抗 N_c 値が2以下から50以上に急変すること、⑤表層直下の岩盤に根系が入り込む割れ目がないこと、⑥崩土内の立木が立ったままで崩土全体が速い速度で流下する等である。
