## 地盤工学会2003年十勝沖地震 緊急地盤災害調査団

### 3. 被害概要

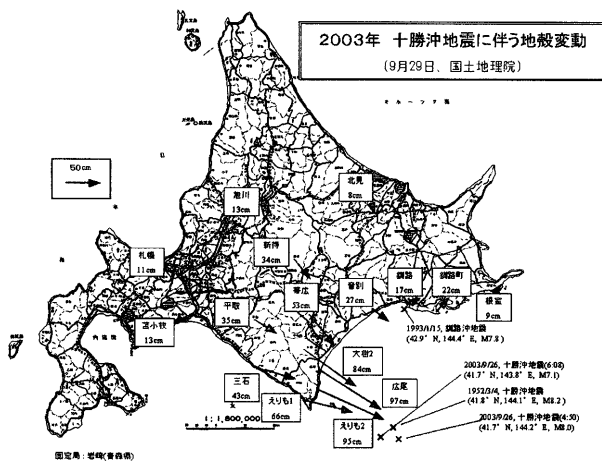
図－2 地殻変動量と震源位置の関係

上記の震源要素，断層パラメーターから推定される震源地および発生メカニズムは，1952年の十勝沖地震とほぼ同じで，プレート境界型地震（太平洋プレートの上で陸側プレートが元に戻ろうと跳ね上がって発生，**口絵写真一**参照）と考えられている。**図一2**は，国土地理院発表の地殻変動記録に2003年十勝沖地震の震源位置を併せて示したものである。図から，今回の地震による地殻変動は，えりも町で東南東に約95 cm，広尾町では南東に約97 cm 移動し，札幌でも東に11 cm 程の移動に至っていることがわかる。なお，今回の地震は，政府の地震調査委員会が今年3月に「今後30年以内に60％程

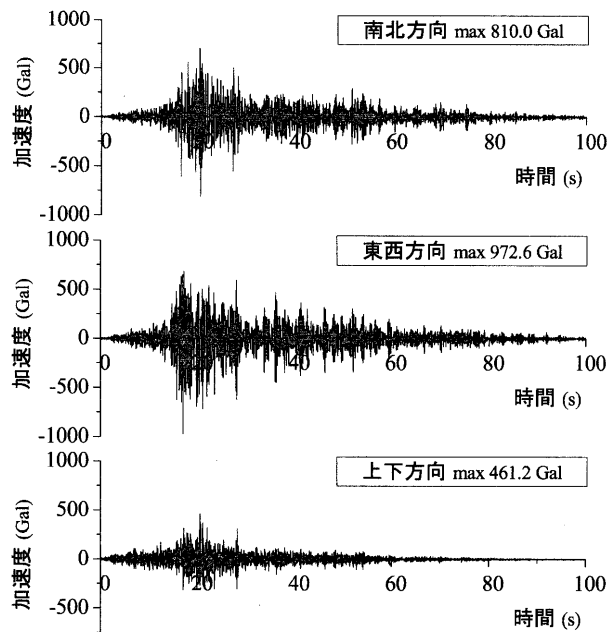
図－3 加速度 3 方向成分（広尾観測点，K-NET）

この地震による北海道各地の気象庁震度情報を口絵写真－2, 3 に、ならびに防災科学技術研究所の強震記録ネットワーク K-NET<sup>3)</sup> による最大加速度分布を口絵写真－4, 5 に示す。写真では震央が×印でプロットされているが、震央に近い北海道南部および東北地方で震度 5 以上の揺れが生じていることがわかる。特に、静内町、浦河町、釧路町、厚岸町などでは震度 6 弱の参考震度を記録した。また、この地震による強震波形は、防災科学技術研究所の K-NET、基盤強震観測網 KiK-net、気象庁強震ネットワーク、旭空港技術研究所の港湾地域強震観測ネットワーク、国土交通省河川・道路等施設強震計ネットワークなど多くの強震観測網により記録されている。図－3 は、K-NET により得られた本震の強震記録のうち、最も大きな最大加速度を得た観測点（広尾観測点：震央距離 98 km）における南北・東西・上下 3 方向の記録を示す。図から、今回の地震動が東西方向に卓越した震動成分を有していたことがわかる。また、口絵写真－6 は、K-NET により得られた本震での強震記録のうち大きな最大加速度を得た 10 観測点における東西方向の加速度応答スペクトルを重ねて示したものである。震源に近く地殻変動により 97 cm 程度の移動を生じた広尾では、0.5 秒より短い周期成分が卓越しているが、沖積層上にある直別や池田では、0.5～0.7 秒付近に加速度応答スペクトルのピークがある。特に、直別のスペクトルは、他の観測点と比較して 1 Hz（周期 1 秒）付近の周波数で増幅率が非常に高く特徴的である。

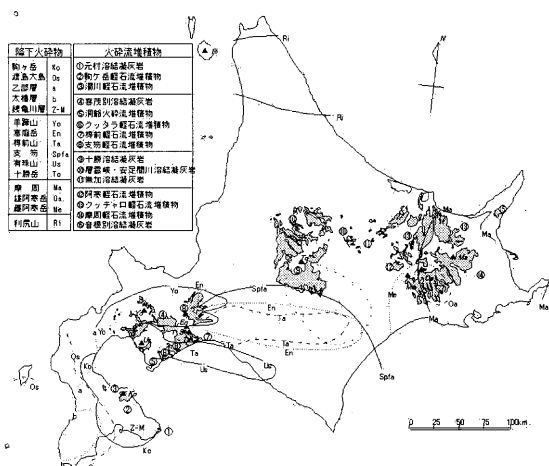
図—5 北海道火山灰分布図

今回の地震では十勝と道東地域に被害が集中しているが、震源から200～300 km程離れた端野町（北見市近郊）と札幌市内で、火山灰地盤の液状化による被害が発生した。北海道では、図—5に示すように、全土の50%強が火山灰堆積物で覆われている。1993年釧路沖地震や北海道南西沖地震と同様、今回の地震でもこれらの地盤の破壊が無視できない被害をもたらしている。以下に、それらの概要を示す。
