福岡県西方沖地震調査速報

地盤工学会調査委員会

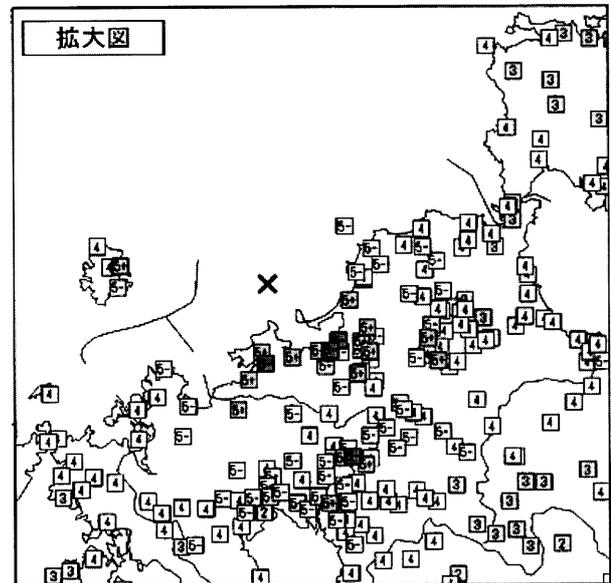
図-1 震度分布(気象庁資料)より加筆

震度分布が図-1に示されている。注目すべき点としては、震度6弱の福岡市と佐賀県みやき町との間には

震度4の幅広い地域が存在し、地盤の地震への応答特性が現れていると考えられる。

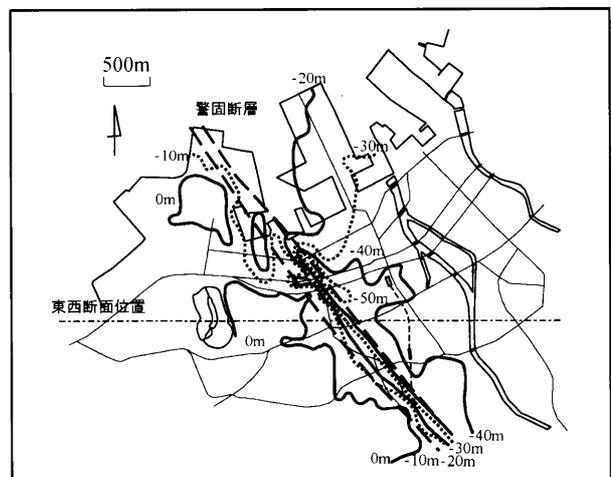
図-8 基盤岩表面等高線図

る。図-8の基盤岩表面等高線⁴⁾に示されるように、この警固断層を境として、その西側の基盤岩表面までの標高がTP 0 m~-20 mであるのに対して、その東側においては、TP-40 m~-50 mとなっており、天神凹地を形成している。

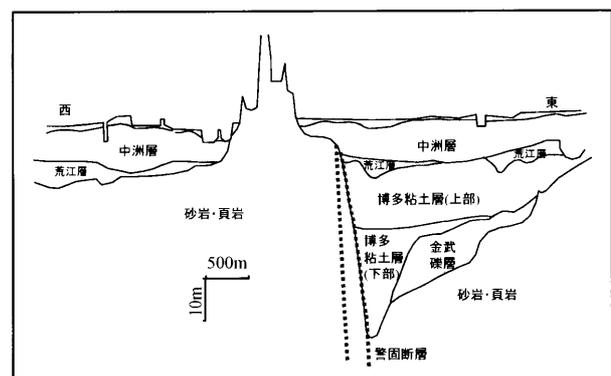
図-9 東西地質断面図

警固断層を東西に横切る地質断面⁵⁾を図-9に示す。基盤岩である古第3紀の砂岩・頁岩までに堆積している第4紀層の層厚は、警固断層の西側では10 m~20 mであるのに対して、その東側では40 m~50 mとなっている。

警固断層の西側における地質は、ほぼ中洲層（10 m~20 m厚、沖積、砂質土、 N 値：3~21 平均値9）で構成されているが、東側では、同様な中洲層の下位に、博多粘土層（40 m~50 m厚、洪積、砂質土と粘性土の互層、 N 値：砂質土13~37 平均値25、粘性土5~21 平均値13）が分布しており、その下は、金武礫層（洪積、砂礫、 N 値：19~43 平均値31）となっている。
