2001年インド西部地震における Gandhidham の建物被害

Building Damage in Gandhidham during Western Indian Earthquake of 2001

Yasuhiro HAYASHI, Sumio SAWADA, Sanjay PAREEK, and Yoshiaki HISADA

In order to investigate the cause of building damage concentration in Gandhidham city, the microtremor measurement on the soil surface and buildings are performed. None of the H/V spectra show a clear peak and the soil conditions cannot be accounted for the damage concentration from the microtremor measurements. However, from the survey it is inferred that the quality of construction and the number of stories may be related to the building damage. Furthermore, it is presumed that the earthquake motion intensity of Gandhidham was IX grade on MSK seismic intensity scale.

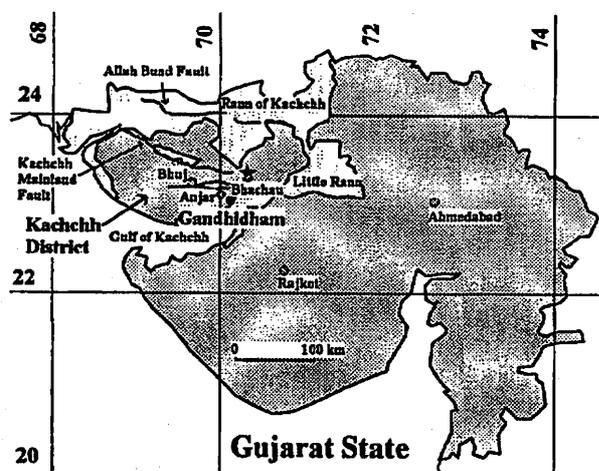
図1 Gandhidham の位置と市街全体図

調査地域は、図1, 2に実線で囲んで示した範囲であり、Gandhidhamの中央を東西に走るメインストリート沿いである。調査範囲の決定については、旧市街の南端(図3:D通)から新市街のメインストリートを挟む南側のブロック((図3:A通)までを南北にカバーできる様に配慮している。

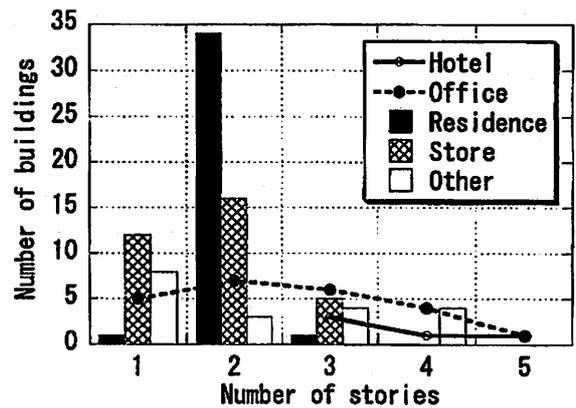
図9 建物の用途別階数

次に、建物用途と被害の関係について図8に示す。ホテルでは5棟中3棟、オフィスビルでは23棟中9棟と半分近くがG3以上の被害になっており、被害が多かったことが分かる。ついで、住宅、商店の順番に被害は少ない。ここで、建物用途と階数の関係について、図9に示す。被害の少なかった住宅や商店は、殆どが2階建て以下であったのに対して、被害が大きかったホテルは全て3階建て以上である。ホテルについて被害が多かったオフィスビルも、2階建て以下だけでなく、3階建て建物も多い。

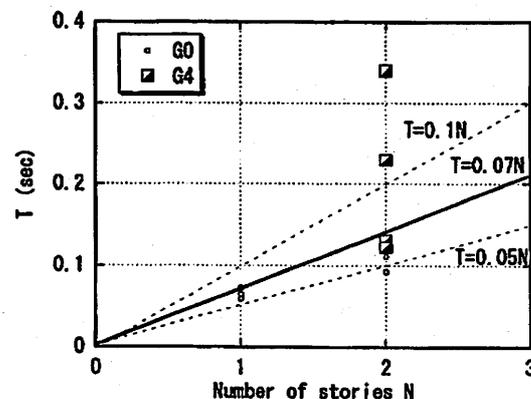
図7 組積造建物の常時微動による建物の1次周期

ここで、インドの(Gandhidham 以外も含む)RC造と組積造の建物の常時微動計測結果を建物損傷度毎に記号を変えて図6,7に示す。まず、損傷度がG2以下の比較的被害が小さかった建物の1次固有周期Tは、建物階数をNとすれば、 $T=0.07N$ 程度であり、日本のRC造建物と同程度である。しかし、G3以上の被害を被ったRC造建物は、 $T=0.1N$ よりも長くなることも多く、かなり長周期化している様に見える。また、組積造の常時微動計測結果は多くはないが、損傷が大きくなった時に周期が著しく増大する傾向なども含めて、RC造と大きな差は認められなかった。

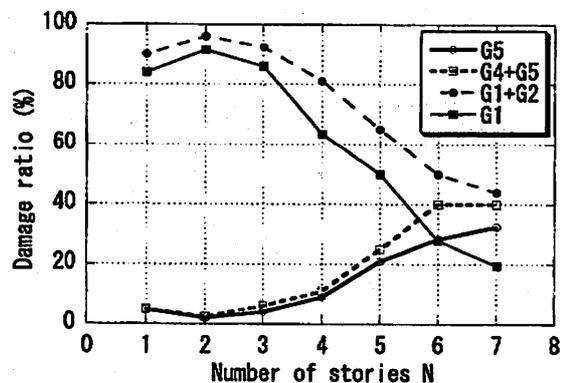
図11 建物の階数と被害率 (トルココジャエリ地震²⁾)

建物被害調査の結果明らかとなった高い建物程被害が増大する傾向は、インド西部地震に特有のものではない。1999年のトルコ・コジャエリ地震²⁾や台湾・集集地震、1995年兵庫県南部地震³⁾においても同様の傾向が見られた。参考のために、図11にはトルコ・コジャエリ地震の際に、ギョルジュクで調査された結果²⁾を示している。兵庫県南部地震においては、古い建物だけでなく、新耐震設計法によって設計された建物でも中破以上の被害を被った建物が多く見られた。

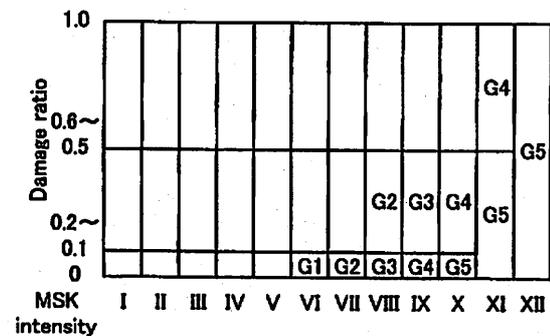
図12 被害率とMSK震度階(Vulnerability Class:C)

断した(全数調査を行った地域の3階建て以下の被害率は、G3以上が約25%、G4以上が12%であった。また、旧市街の建物のVulnerability Classは、EMS98の分類とは異なるが、実質的に1ランク上のDと判断している)。すると、EMS98(図12)により、Gandhidham のMSK震度としてはIX程度と推定された。気象庁震度階で表せば、震度6強程度に相当すると推定される。この推定値は、広域で建物被害から推定したMSK震度階⁶⁾よりも若干高めの評価となっている。これは文献5)のMSK震度階評価の過程でGandhidhamでの低層建物の耐震性が優れていたことを考慮していないためである。
