# QuickBird衛星画像を用いた 2007年ペルー・ピスコ地震の建物被害把握

## Visual Damage Interpretation of Buildings Using QuickBird Images Following the 2007 Pisco, Peru Earthquake

松崎 志津子<sup>1</sup>, 山崎 文雄<sup>1</sup>, ミゲル・エストラダ<sup>2</sup>, カルロス・サバラ<sup>2</sup>

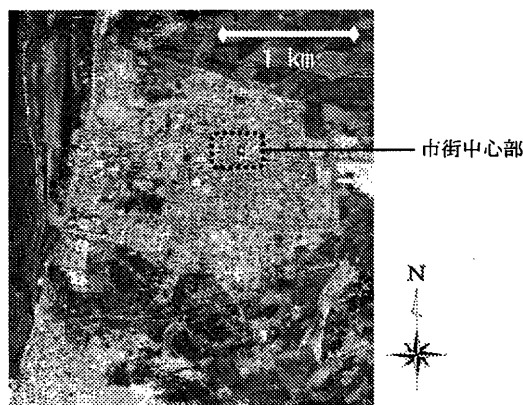
図 1 地震後 12 日後のピスコの QB 衛星画像図  
(2007 年 8 月 27 日取得)

図1に地震12日後のQuickBird衛星画像を、図2に市街中心部の地震前後の衛星画像の部分拡大を示す。図1,2ともにパンシャープ画像をトゥルーカラー表示している。地震前画像は地震約70日前の6月3日に、地震後画像は8月27日に取得された。平均オフナディア角は地震前画像が26°地震後画像が30°である。図2の中央の建物で、地震前に判別できた屋根が地震後には瓦礫状となり、建物の影もなくなって、完全に崩壊したことが観察できる。崩壊した建物の大部分は瓦礫がそのまま放置されているが、場所によっては片付けられて更地になっており、テントなど仮設の住まいが確認できる場所もある。瓦礫はおもに、壁材である日干しレンガか焼成レンガ、RCガラ、アドベ造屋根材の竹や泥で、雨が降らないこの地方では<sup>19)</sup>屋根瓦はほとんど使用されていない。

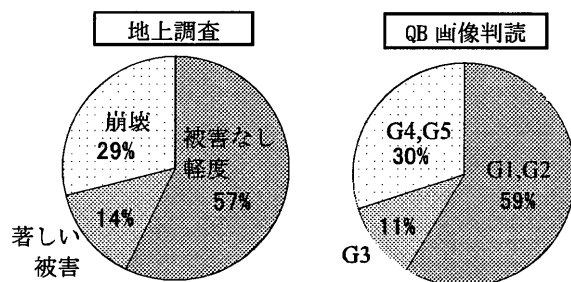
図 7 地上調査と目視判読における各被害ランクの割合

表 3 に衛星画像判読結果と地上調査の比較を示す。図 7 は各々の被害ランクの割合を示している。対応するそれぞれの被害ランクは、画像判読と地上調査でほぼ同じ割合となっている。被害なし・軽度と崩壊被害が全体の 9 割近くを占め、中程度の被害割合は少ない。靱性が小さく、一気に崩壊してしまう組積造建物の性質が顕著に表れている。なお全 12,079 区画のうち、地上調査で No Data (調査結果なし) となっている建物 1,149 区画、及び地震以前から空地であるのに崩壊と判断されていた 104 区画は除外して 10,826 区画を精度評価の対象としている。

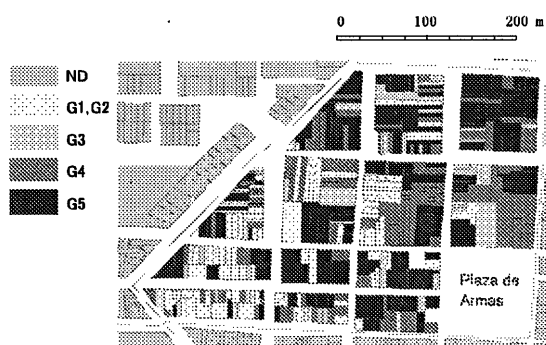
図 9 と図 10 にそれぞれの判読結果の GIS 表示を、表 6 と表 7 に判読精度を示す。航空写真は 2 枚のモザイク写真を使用したため、画像が切れて判読のできなかった建物が 5 区画あり 420 区画の判読となっている。衛星画像判読と航空写真判読との精度を比較すると、航空写真を用いた場合で、崩壊レベル(G4,G5)で約 12%、著しい被害レベル(G3)において約 8%、総合精度でも 9%の精度の上昇がみられる。このような低層建物密集地域において

図 9 衛星画像による中心市街の目視判読結果

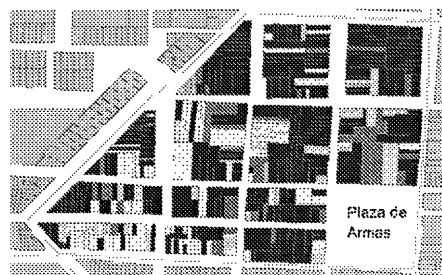
図 10 航空写真による中心市街の目視判読結果

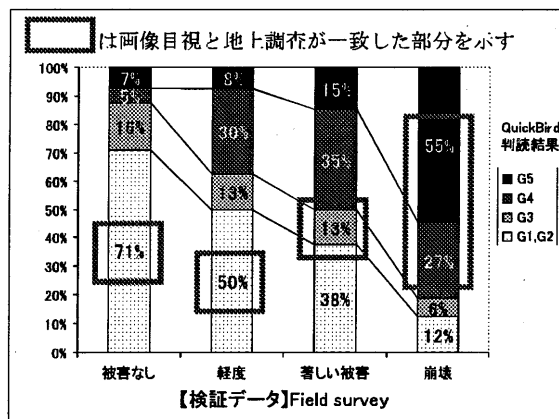
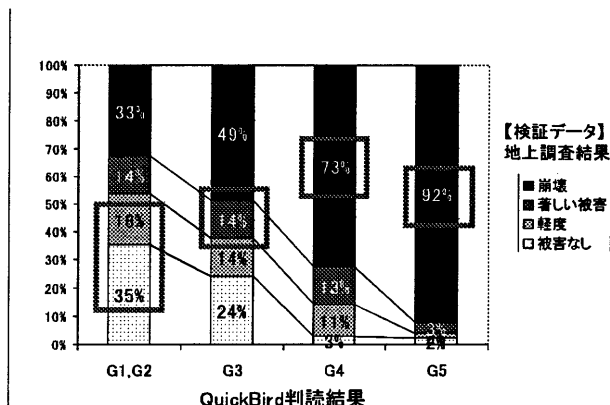
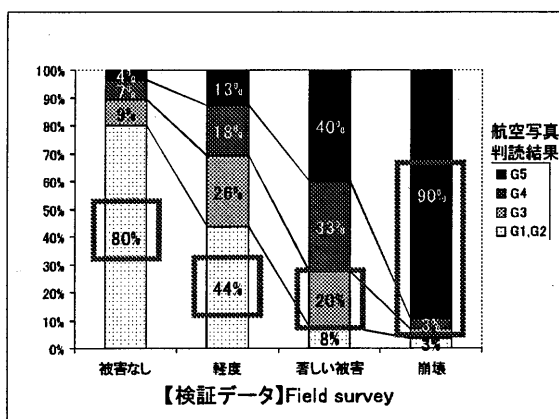
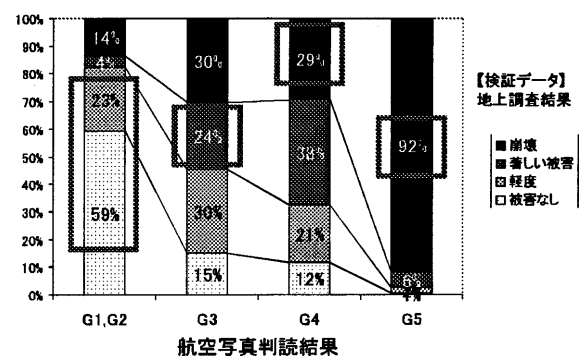
図 11～図 14 に、判読結果 4 分類と地上調査結果 4 分類の被害ランクの割合をグラフに示した。航空写真判読に比較すると衛星画像判読では、崩壊建物について G4 と判読した割合が 27%と高いが、解像度の違いが被害を小さめに判読させたものと思われる。今回の検討では、G4 と G5 の判定を地上調査の崩壊ランクとしまとめて精度を算出しているが、G4・G5 レベルに限るとどのケースでも 80%以上の精度を示しており、大きい被害の把握に関しては衛星画像の利用の価値があるといえる。

図 11 地上調査基準の QB 衛星画像判読の被災度割合  
(ピスコ中心部のプロデュース精度を示す)

図 12 目視判読基準の QB 衛星画像判読の被災度割合  
(ピスコ中心部のユーザ精度を示す)

図 13 地上調査基準の航空写真判読の被災度割合  
(ピスコ中心部のプロデュース精度を示す)

図 14 目視判読基準の航空写真判読の被災度割合  
(ピスコ中心部のユーザ精度を示す)
