15 2004 年台風 14 号による大規模崩壊発生場の特徴

Site characteristics of large landslides induced by typhoon 0514

○千木良雅弘 (京都大学防災研究所)

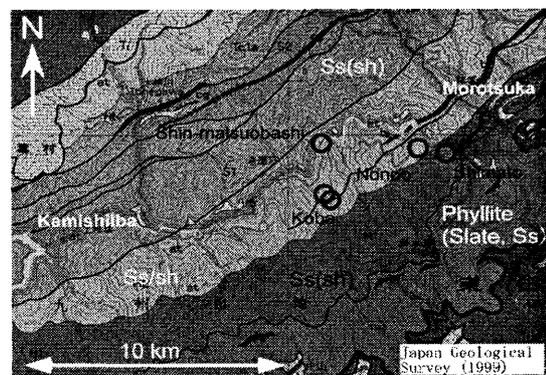
図 2 耳川沿いの大規模崩壊 (○印)

図 2, 3 に地質図を示し、その中に大規模崩壊の位置を示す。椎葉村岩屋戸から諸塚村までの東西 10km 間で、耳川は急峻な山の間を蛇行を繰り返しながら西から東に流下している。兩岸の尾根の最高点の標高は 800m から 1100m である。一般に高標高部はなだらかで、耳川に向かって下る尾根には、標高 400m から 500m の間に明瞭な傾斜変換点（遷急点）が認められる。これらの

平成 18 年度 日本応用地質学会研究発表会
尾根は遷急点よりも上では 10° から 20° 傾斜し、以下では 30° から 40° 以上の傾斜をもっている。崩壊はいずれもこれらの遷急点付近から急斜面にかけての斜面で発生した。これらの遷緩点の並びは耳川に沿って 10km 以上も追跡できる。これは、国土地理院発行の 50m メッシュの DEM データから作成した傾斜分布図と標高図との重ね合わせからも明瞭に読み取ることができる（図 4）。

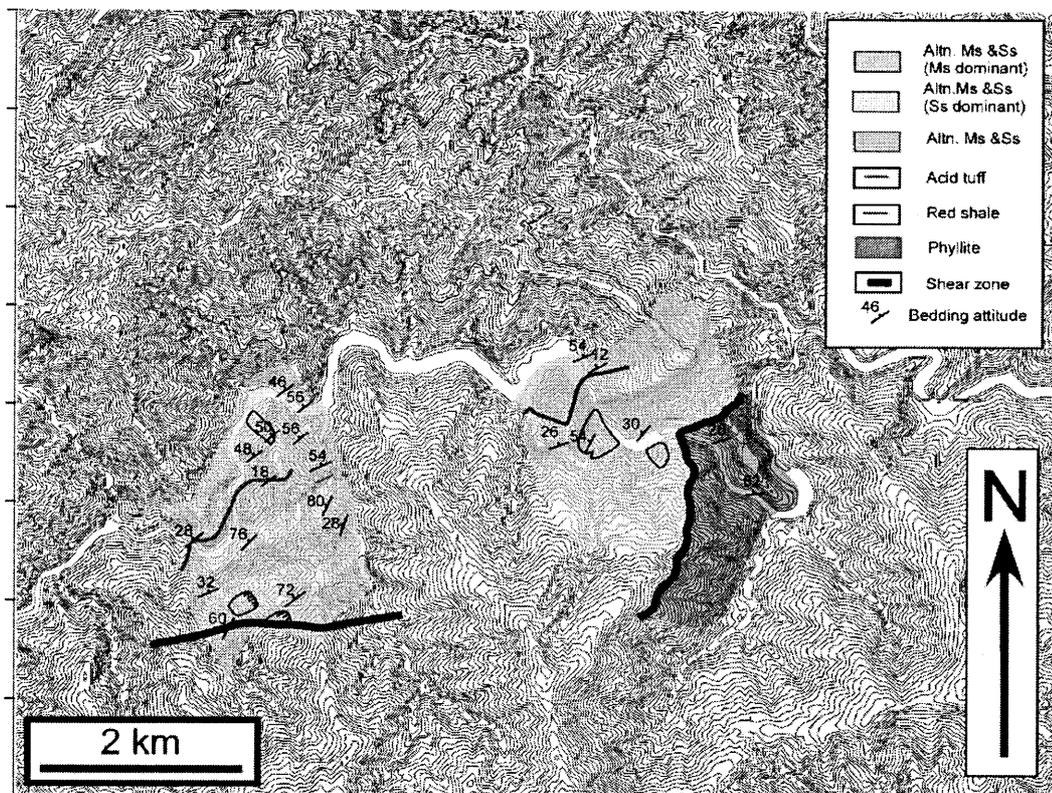
図 3 耳川沿いの地質図と大規模崩壊の位置（等高線間隔 20m）

る(村田, 1988)。図 2, 3 に示した範囲内では, 諸塚層群は, 砂岩を主体として泥岩を挟む地層と泥岩を主体とする地層とからなり, 両者が 100m-300m の厚さで繰り返している。一部には, 酸性凝灰岩を共在している。塚原ダム付近には赤色頁岩とチャートが認められ, また, 塚原ダム下流には砂岩泥岩の規則的な互層が分布する。槇峰層群は, 強く変形した砂岩と泥岩とからなり, 変形の弱い諸塚層群の岩石とは容易に見分けられる。

これらの地層は, 北東-南西方向の走向をもって分布し, 一般に北西に 30° から 70° 傾斜している。全般に緩傾斜のところが多く, それを反映して地層のトレースはぎくしゃくと折れ曲がったトレースになっている。砂岩主体層と泥岩主体層の間にはしばしば破碎帯が認められ, 地層に平行な破碎帯がかなり発達していることを示唆している。塚原衝上断層は直接観察できなかったが, 後に述べる島戸の崩壊の下部で, それに相当する破碎帯が観察され, それは断層ガウジと角礫からなっていた。また, その対岸では, 東に槇峰層群の面構造の発達した砂岩泥岩互層があり, その西側に 20m 間の露頭欠如区間を挟んで諸塚層群の砂岩泥岩互層が認められたことから, 破碎帯の幅は 20m 前後と推定される。

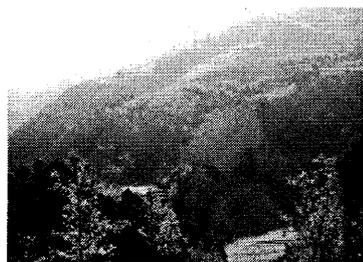
図 5 大規模崩壊の写真と崩壊前後のスケッチ. 空中写真はアジア航測撮影.

平成 18 年度 日本応用地質学会研究発表会を横断していることから, おそらく削剥速度の増加によって形成されたものである。そして, 崩壊前後の空中写真の詳細比較の結果, 図 4 に示すように, これらの崩壊は, いずれも崩壊前に小滑落崖を伴い, その小滑落崖が今回の崩壊の縁の一部をなしていたことから, すでに変形していた岩盤の崩壊であることがわかった。ただし, これらの小滑落崖は空中写真を詳細に観察して初めて判読できるものであり, 明瞭な地すべり地形とは言えない。これらは, いわば初生地すべりの前兆的な地形である。これらの小滑落崖は, 前述の遷急線の下にあり, おそらく両者は関係している。すなわち, 遷急線の形成は, ある時期からの削剥速度の増加を示しており, その近傍斜面の重力的不安定化を引き起こしたと考えられる。そして, 地質的長期間にわたって, 重力変形と崩壊とを繰り返して遷急線は後退してきたものと解される。空中写真判読によれば, 今回崩壊したものの他にも, 地すべり地形や小滑落崖が認められ, 広い範囲で岩盤が変形していることが推定される。今回の初生地すべりも, このような侵食と地すべりの繰り返しによって不安定化し, 変形してきた岩盤がすべったものである。

今回発生した大規模崩壊はいずれも規模の小さな滑落崖を伴っていた。正確な地形図が入手できないので詳細な計算はできないが, 最大傾斜方向の断面で考えて, 小滑落崖は全体の変形斜面の長さの数 10 分の 1 から 100 分の 1 程度のように考えられる。重力によって徐々に変形し, ひずみが蓄積していたところに豪雨が

あり、斜面が破壊して大きな応力降下が起こり、急激な崩壊が発生した可能性がある。今後、このような力学的な検討が必要である。
