## 43. 仙台市緑ヶ丘三丁目の谷埋め盛土の実態と対策工の考察

Internal structure and countermeasure of filled-valley residential land in Midorigaoka-3chome, Sendai City

○塩野 敏昭, 赤井 静夫, 小林 保夫, 赤井 理一郎, 室田 真宏 ( ㈱ 北信ボーリング )  
Toshiaki Shiono, Sizuo Akai, Yasuo Kobayashi, Riichiro Akai, Masahiro Murota

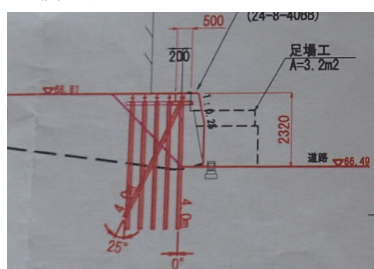
図-4 盛土表層のすべり (ひな壇すべり) 対策の例 (2015年5月4日撮影)

盛土表層のひな壇すべり対策例を図-4(1)~(3)に示す. 調査時には, 既設のブロック積擁壁の上から宅地に鉄筋を挿入し, コンクリートで巻き立てる地山補強土工を採用する宅地が目立ち, 家屋を撤去して固結材盛土工や網状鉄筋挿入工(擁壁工併用)を採用する宅地は比較的少なかった. 対策工費の個人負担は, 100 万円を超える分について 10%であるが, 施工スペースの確保や経済的な事情から無対策を選択する住人も少なくないとのことであった.

施工中
