# 長大法面掘削の際に生じた変状 — 初生地すべりの視点からみる —

独立行政法人水資源機構 阪元恵一郎

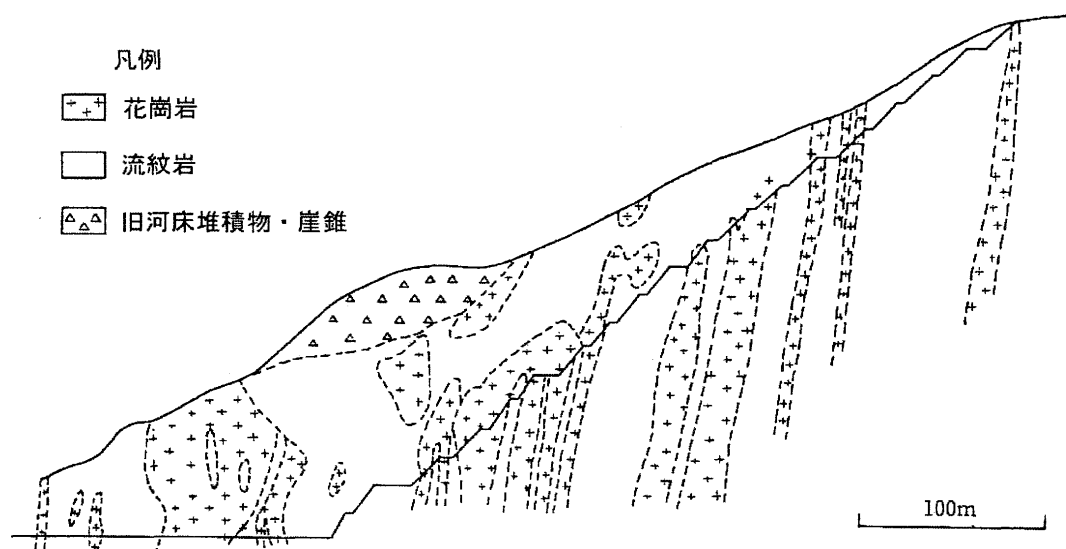
図-1 A 法面地質断面図

A 法面はダム堤体材料採取により生じた残壁法面である。掘削深さは最深部で約 130m、最終的な法面は、北山と南山の大きく 2 つからなり、法高約 300m、法長 400m 以上、平均勾配 38°である。

地質は中生代白亜紀の花崗岩に新生代第三紀の流紋岩が貫入し、みかけ流紋岩中に花崗岩が板状に挟まれる構造をなしている。両者の地質境界の走向は法面と鋭角で斜交し、傾斜は鉛直ないし貯水池側(斜面下方向)への高角度である(傾斜は法面勾配よりも急角度)。A 法面の地質断面図を図-1 に示す。

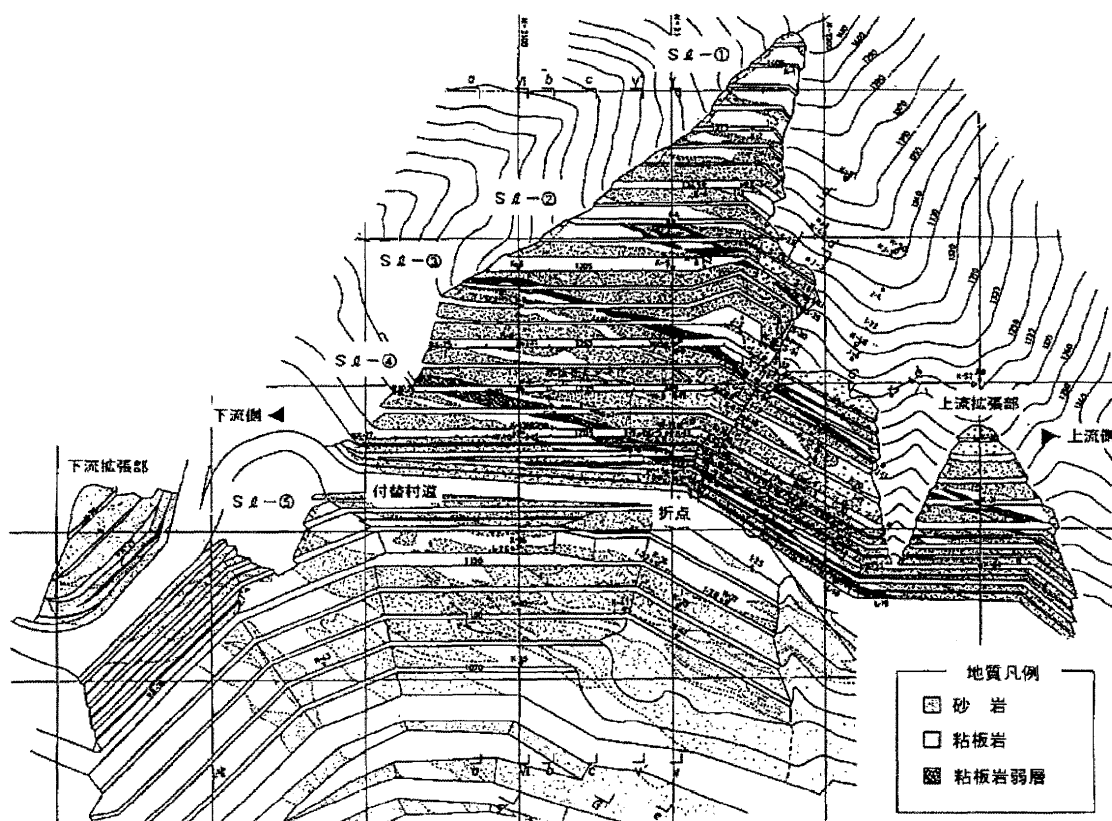
図-4 B法面地質平面図

地質は美濃帯ジュラ紀の砂岩(SS)と粘板岩(SL)の互層である(図-4)。砂岩は岩片は硬質であるが、割れ目が多い岩盤であり、一方、粘板岩は全体的に軟質で、いわゆるシアーズンをなして粘土化しているものもある。地層の走向は概ね法面方向である。これらの地

層は、元来、50°～60°の受け盤構造であるが、重力によって変形し、地表ほど川側に倒れ込むいわゆるクリープが生じている。(なお、委員会において「クリープ」という用語は適切でないため、このような斜面変動現象に対して使わないようにしようとの意見が多数出たが、ここでは既往資料での記載のとおりクリープという用語を用いた)。
