## 論文 ポステンションPC桁の塩害劣化と耐荷力

田中良樹\*1・河野広隆\*2・渡辺博志\*3・木村哲士\*4

**要旨:** 塩害劣化がPC桁の耐荷性状に及ぼす影響を明らかにすることを主目的として、日本海沿岸部で34年間実供用され、腐食により著しい損傷が見られたポステンションPC桁を試験体として、載荷試験及び解体調査を実施した。その結果に基づき、PC鋼材の断面残存率とPC桁の破壊形態や残存耐力との関係を示した。また、桁の中で特に腐食し易い箇所、定着部付近への塩分浸透経路等のポステンションPC桁の塩害劣化の特徴を明らかにした。

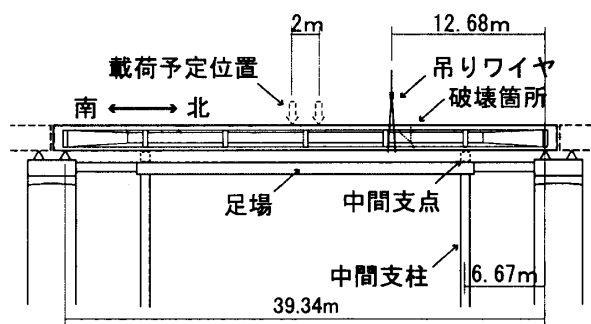
図-3 S3の試験方法

図-3に試験方法の概略図を示す。当初は支間中央付近で2点荷重する予定であった。試験前に外ケーブルを切断、撤去し、床版、横桁も切断した。次に、南側の中間支点を撤去した。さらに、

北側の中間支点を撤去するため、桁端部をジャッキアップしようとしたところ、支間の1/4点付近でせん断ひび割れが上フランジ近傍まで伸展した。S3が自重を支えられない可能性が高いと考え、支間の1/3

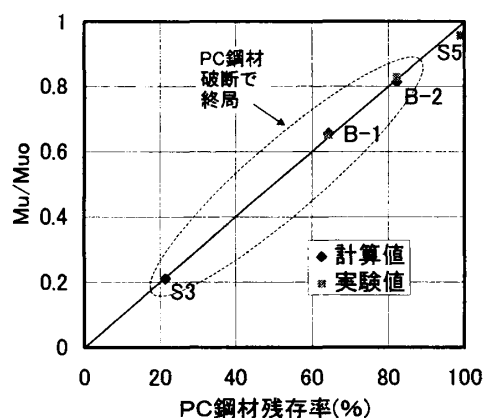
※計算値は表-5と同様の計算による。  
図-5 PC鋼材残存率と  $M_u/M_{uo}$  の関係

図-5に、PC鋼材の断面残存率とMu/Muo

の関係を、文献1)のプレテン桁の結果と合わせて示す。 $M_{uo}$ は腐食していない場合の破壊抵抗曲げモーメントである。健全なPC鋼材を使用していれば極端に鋼材量を減らさない限りは一般にコンクリート上縁の圧壊により終局に至るものと考えられるが、PC鋼材の断面残存率が80%以下に低下するような腐食環境に置かれたPC桁では、PC鋼材の破断で終局に至っている。塩害により腐食したPC鋼材は強度が低下するとともに、著しい伸びの低下が見られ、これがPC桁の破壊形態に影響する場合がある<sup>1)</sup>。S3の場合、PC鋼材の断面欠損が特に著しい上に、PC鋼材の伸びの低下も生じていたと推察される。

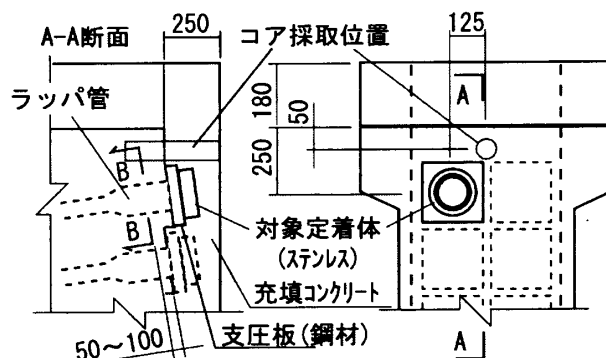
図-9 定着体付近の詳細とコア採取位置(S3の例)

にS3, S5の定着部付近の塩分測定結果を示す。また、図-9に塩分量測定のためのコアの採取位置を示す。PC鋼材の定着後は定着体の周囲を覆うようにコンクリートが充填されるのが一般的である。この定着部への塩分浸透経路として、充填コンクリートの外側からの塩分浸透拡散と、充填コンクリートと本体の境界面からの塩分浸入が考えられる。今回の調査では、後者の塩分浸透の兆候は確認されず、主として前者の塩分浸透によるものであったと考えられる。このとき、深さ25cm程度でも $1\text{kg/m}^3$ 程度の塩分が浸透していた。定着体付近のPC鋼材には軽微な腐食が見られた。定着体のステンレス部品は浮き錆が一部に見られたが、光沢部分も多く残っていた。図-10に、定着体の裏側に配置されたラップ管の周囲のコンクリート中の塩分量とラップ管内部のグラウト材中の塩分量を示した。この箇所の塩分量はそれと同等の深さの上記コア中の塩分量より少ない傾向にあった。これは定着体の鋼板により塩分浸透経路がある程度遮蔽されていたためと考えられる。なお、S3のコンクリート及びグラウトの初期含有塩分量はこのラップ管周辺の塩分量と概ね同等であったと考えられることから、 $0.4\text{kg/m}^3$ 以下であったと考えられ、海砂からの塩化物混入はほとんどなかったと考えられる。
