論文 1999年台湾・集集地震で被害を受けた橋梁の詳細調査

田崎 賢治*1・幸左 賢二*2・山口 栄輝*3・庄司 学*4

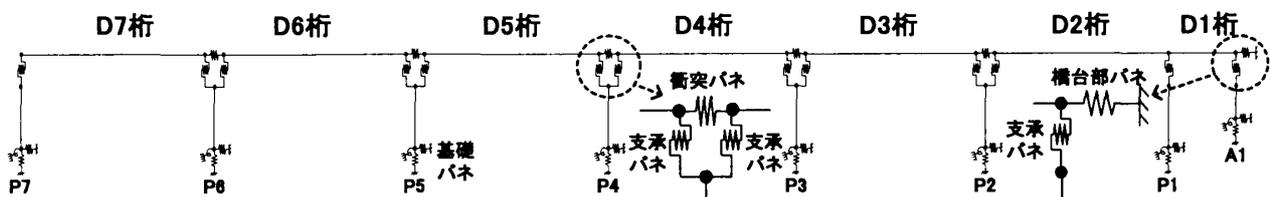
図-6 解析フレームモデル

そこで、大規模地震時にこのような桁衝突現象が起こる可能性があることの認識に立ち、地震以降、図-6に示すような長庚大橋を対象モデルとして、現地での調査結果¹⁾及び入手した竣工図をもとに非線形動的解析による桁衝突のシミュレーションを行っている。この中で、橋台部の抵抗バネのモデル化は上部工の応答変位に大きく影響を及ぼすことが明らかとなっており³⁾、橋台部の適切なモデル化が課題である。

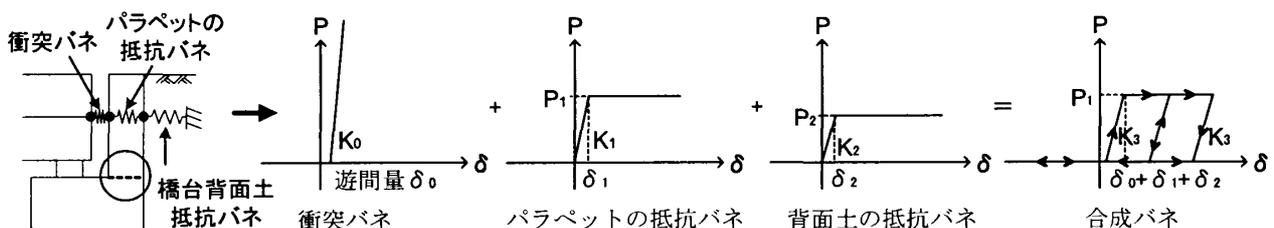
図-7 橋台部の抵抗バネ

桁衝突解析における橋台部のモデル化は図-7に示すように、①桁とパラペットの衝突バネ、②パラペット自体の抵抗バネ、③橋台背面土の抵抗バネが直列バネとして必要となるが、時刻

歴応答解析における解の収束性を考慮して、これらのバネを合成し、1個のバネを用いている。この中で、②パラペット自体の抵抗バネは桁衝突時のパラペットの破壊形態を考慮して設定する必要がある。
