# 報告 三陸南地震によって被災したプレストレストコンクリート製高架水槽の耐震設計と被災復旧について

**要旨：**2003 年 5 月 26 日に発生した三陸南地震によって、震源から 16km の位置にあったプレストレストコンクリート製高架水槽（以下、高架タンク）の鉄筋コンクリート製脚壁（以下 RC 脚壁）にひび割れが発生した。被災調査が実施され、調査結果、分析および解析を踏まえた検討が行われ、補修処理および耐震性向上を目的とした補強検討が実施された。ここに、本構造物の被災調査、分析および補修、補強に関する報告をするものである。

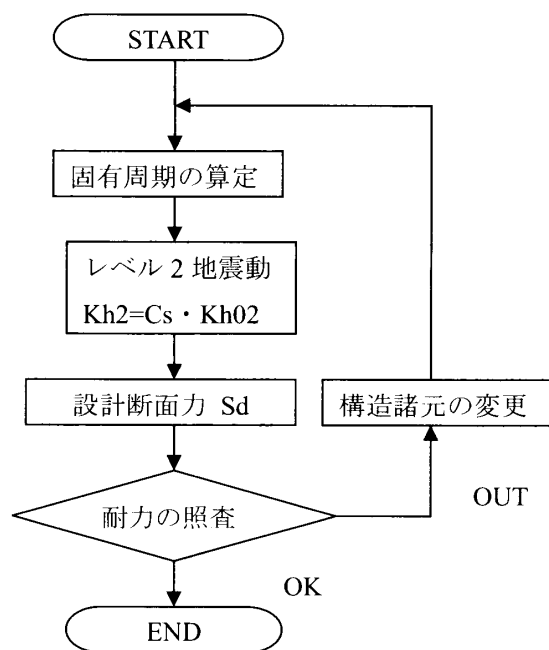
図－２ レベル 2 地震動の耐震設計フロー

一般に高架タンクの耐震照査は、「水道施設耐震工法指針・同解説」<sup>2)</sup>に示される塔状構造物の耐震計算例を参考に、図－２に示す震度法による設計でレベル 2 地震動に対する耐震照査を行い、設計断面力  $S_d$  と断面耐力  $R_d$  の確認<sup>3)</sup>を行っている。

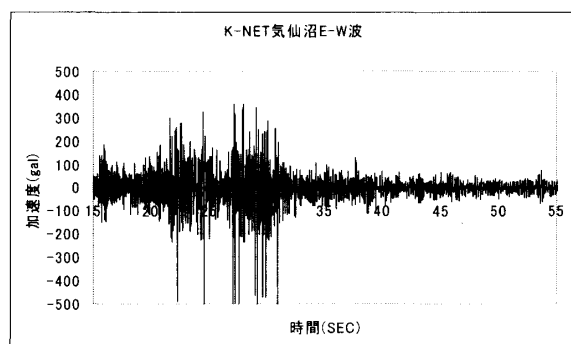
図-4 K-NET 気仙沼の観測地震波 (E-W)

脚壁は、曲げせん断系の梁とした。曲げ剛性は開口部の影響を無視した円環断面、せん断剛性は軸対称FEM解析による変形量を基に決定した。モデルの非線形特性は、4.1より曲げによる損傷が支配的と考え、脚壁を円環梁としたM- $\phi$ を求め、Takedaモデルの履歴特性を設定した。減衰は、剛性比例型5%とした。入力地震波は、高架タンク基礎版上面で計測された加速度999galに振幅調整した。
