報告 ASR が発生したフーチングの補修・補強とモニタリング

要旨：橋脚の柱部や梁部に代表されるように、地上の構造物における ASR 劣化は数多く確認されており、その対策工法が実際に施工されている。しかし土中に埋設されている橋脚フーチング部に関する劣化事例の報告はほとんど無く、そのために抑制対策も確立されていないのが現状である。そこで本報告は ASR により劣化した橋脚フーチング部の劣化状況、対策工法および ASR 抑制効果のモニタリング結果について述べるものである。適用した対策工法はフーチングに対して外周並びに鉛直方向に PC 鋼材を配置・緊張する PC 鋼材巻立て工法である。

橋 梁 名：徳田 2 号橋

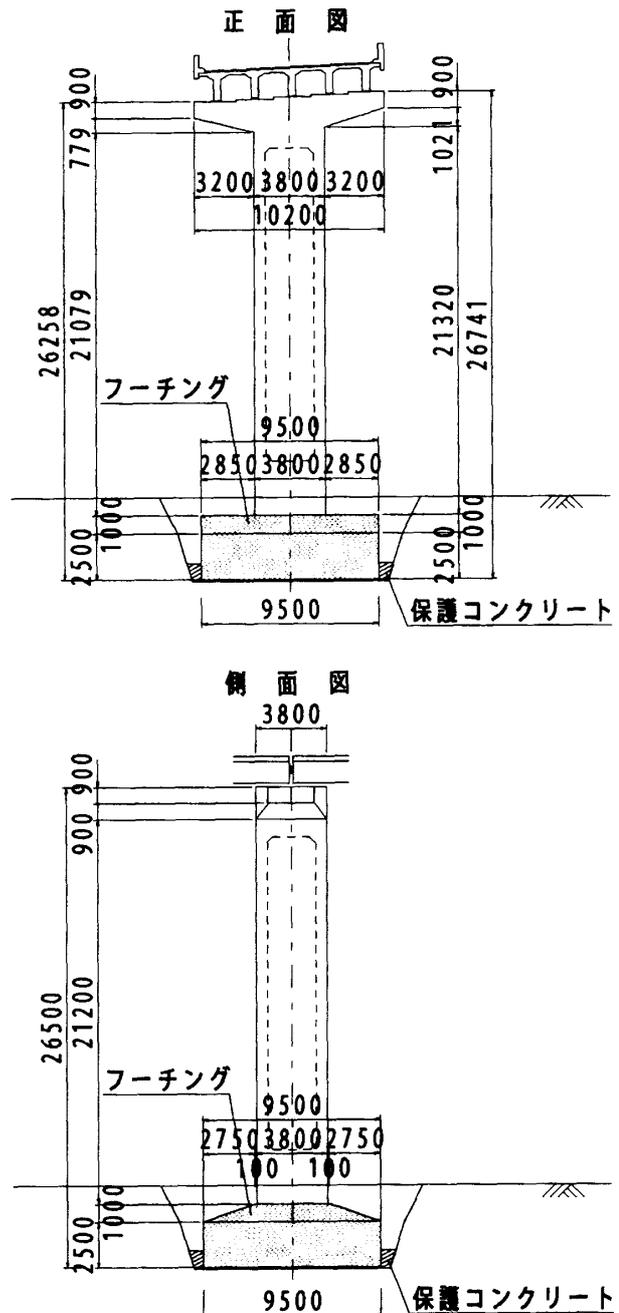
図-1 橋脚の一般図

フーチングは図-1に示すように底面の保護コンクリート上面部分まで掘削した。天端面は全面にわたってひび割れが発生していた。ひび割れ幅は約5mm程度で、一部では亀甲状のパターンを呈していた。特にフーチング天端面と側面が接する隅角部には多数のひび割れが発生しており、コンクリートが脆弱化している箇所もあった。

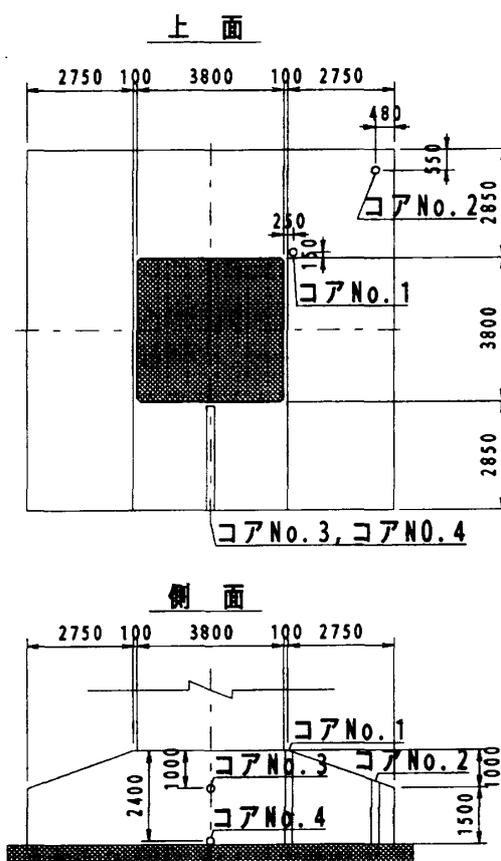
図-2 コア採取位置

外観の劣化状況を考慮してフーチングの鉛直方向および水平方向から、図-2に示すような位置から直径100mm、長さ約2.5mのコアをそれぞれ2本採取した。水平コアは何れも表面から20~30cmの位置で破断した状態で採取され、破断面には浸水した痕跡が確認された。

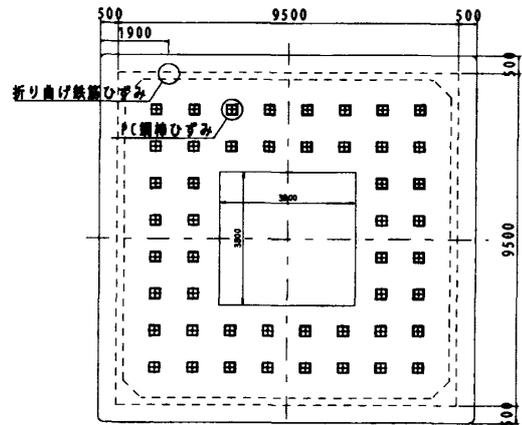
図-8 PC 鋼棒および折り曲げ鉄筋のひずみゲージ位置

これは折曲げ鉄筋のひずみであるがひずみの変化は鉛直方向 PC 鋼材と同様に収縮傾向にある状態となった。

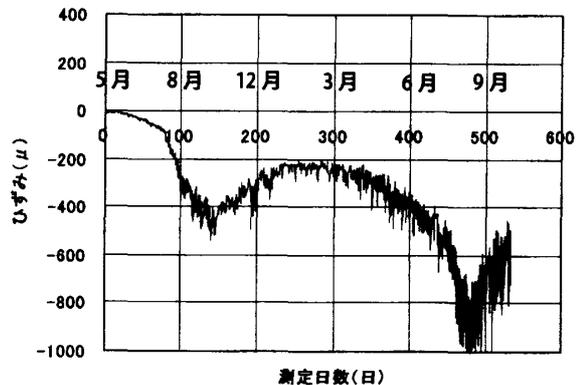
図-9 鉛直 PC 鋼棒のひずみ変化

これまでほとんど報告がない ASR により劣化したフーチングに対して劣化調査をおこない、補修方法を考案し、PC 鋼材巻立て工法による実施工をおこなった。そして工法の妥当性を検証する目的で現在モニタリングを継続中である。モニタリングの結果から、鉛直方向の PC 鋼材緊張力の減少や折曲げ鉄筋ひずみが圧縮されている傾向を示している。この結果はフーチング全体が鉛直方向に縮小していることを示しており、クリープによるマイクロクラック等の変形が関係していると予想される。このひずみの経時変化については今後もモニタリングを実施し、さらに観察を継続する予定である。今回補強工法として選定した PC 鋼材巻立て工法は柱部に対する ASR の拘束効果として期待できる工法²⁾であるが、フーチング等の部位においてはその効果がまだ明確となっていないのが現状である。しかし、PC 技術を応用したプレストレスを導入することにより、ASR の拘束効果が十分に得られるものと考えられる。今回の補強方法ならびにモニタリング結果が今後の補強工法の確立につながっていくものと期待している。
