論文 ASR 劣化構造物の経年劣化と補修効果の検証

要旨: 富山県では、県内の主要な河川に架かる 27 橋梁の ASR による劣化状況を平成 2 年度に調べている。本研究は、調査対象 27 橋梁のその後の経年変化と補修効果を調べるとともに、橋梁で使用された反応性骨材の岩石学的特徴に基づいて、富山県での橋梁の地域的な ASR 劣化状況の分類を試みたものである。その結果、富山県の ASR は河川産骨材中の安山岩によるものであり、その含有率と反応性から地域的な区別ができること、安山岩を多く含む骨材を使用したコンクリートほど ASR が進行し、補修後の再劣化が発生していること、構造物の経年劣化はコアの残存膨張性試験より予測できること、などが明らかとなった。

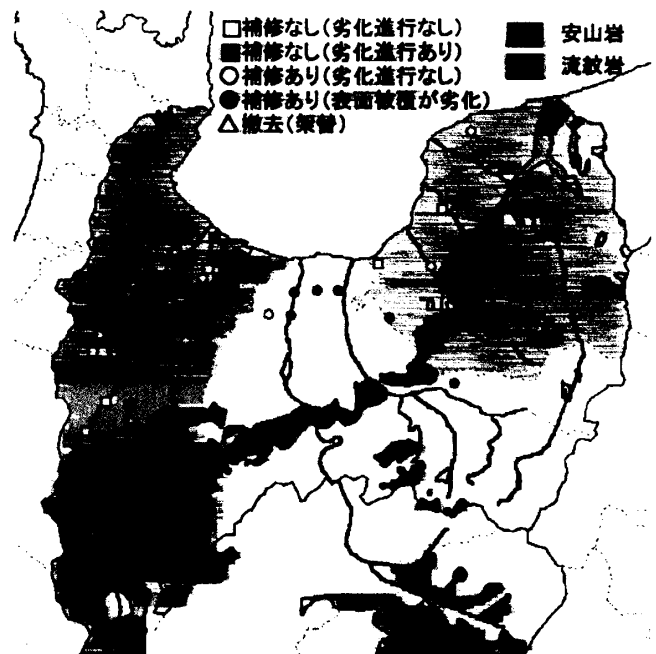
図-1 ASR 劣化橋梁の位置図

の分布（調査橋梁は富山県の主要な河川を網羅し、図中に補修の有無や撤去橋梁を明記している）を図-1 に示す。橋梁の建設時期は昭和 37 年から昭和 50 年であり、建設後 31 年～44 年が経過している。現地調査では、外観近傍目視により、コンクリートのひび割れや表面被覆の変状など、ASR の進行状況や補修後の再劣化に着目して検証した。平成 2 年度の調査と比較して、ASR の進行が確認できたものは 11 橋（全体の 41%）であった。また、ASR 対策として表面被覆が施された 16 橋の中で、塗膜が健全な状態のものが 5 橋（31%）、塗膜にひび割れや膨れ、剥離が生じたものが 11 橋（69%）であった。さらに、現存しない橋梁（架け替えられたもの）は 2 橋（8%）であった。これらの橋梁を河川水系により西部（庄

川、小矢部川)、中央部(常願寺川、神通川)、東部(早月川、黒部川)の3地域に分類すると、補修後の再劣化は中央部の地域に多く発生しており、東部や西部の地域では健全なものが多かった。富山県では河川水系毎に骨材の反応性が相違しており、反応性の高い骨材を使用した中央部の地域では、ASRが長期間継続し、補修後の再劣化が多く発生したものと考えられた。

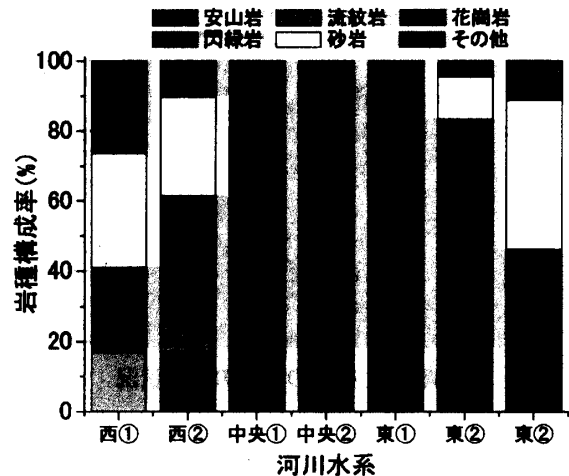
図-3 富山県の河川水系別の岩種構成率

本研究で調査対象とした、富山県内の7河川水系の川砂利の岩種構成率を図-3に示す⁶⁾。ASR劣化が構造物に最も顕著にみられた、中央部（常願寺川、神通川）の川砂利は、安山岩を30%~40%含有しており、この値はペシマムに近いものであった。また、ASR劣化が一部の構造物にみられた、西部（庄川、小矢部川）の川砂利は安山岩を含有するものとしなないものがあり、反応性骨材である流紋岩が比較的多く混入しているのが特徴であった。それに対して、ASR劣化がほとんどみられなかった、東部（早月川、黒部川）の川砂利は花崗岩および閃緑岩が多く、安山岩は含有していなかった。このように、富山県では、コンクリートに使用された骨材の岩種構成率の相違（主に安山岩の含有率）が地域的なASR劣化橋梁の分布とも良く一致しているのがわかる。

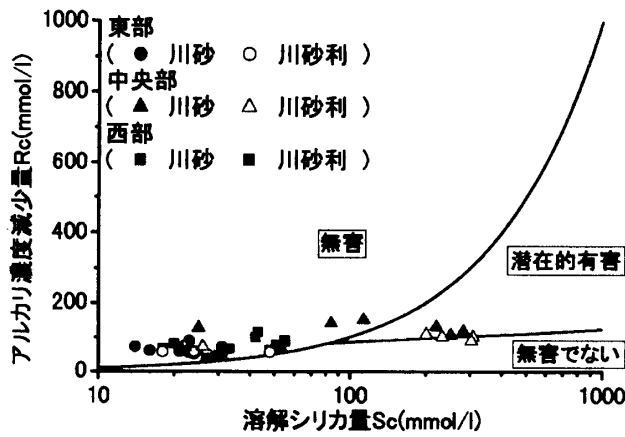
図-4 河川産骨材の化学法の判定図

富山県の3地域で生産される川砂および川砂利の化学法の結果（JISA 1145）を図-4に示す⁶⁾。中央部（常願寺川、神通川）の川砂および川砂利は溶解シリカ量が230~350 mmol/lと高く、「無害でない」と判定されるものが多くあった。また、西部（庄川、小矢部川）の川砂、川砂利はほとんどが「無害」と判定されるが、判定基準の境界線付近（Sc/Rc=1）に分布するものもあった。この地域は、安山岩および流紋岩の含有率が比較的高いものがあることから、化学法のみで判定するのは適切でない

と考えられた⁷⁾。それに対して、東部(早月川, 黒部川)では、溶解シリカ量およびアルカリ濃度減少量がともに低く、「無害」と判定された。富山県内の河川産骨材は、川砂と川砂利とがほぼ同様なアルカリシリカ反応性をもつことが知られており、構造物に使用された骨材の河川水系が特定できれば構造物の ASR 劣化が予想できるものと考えられた⁸⁾。

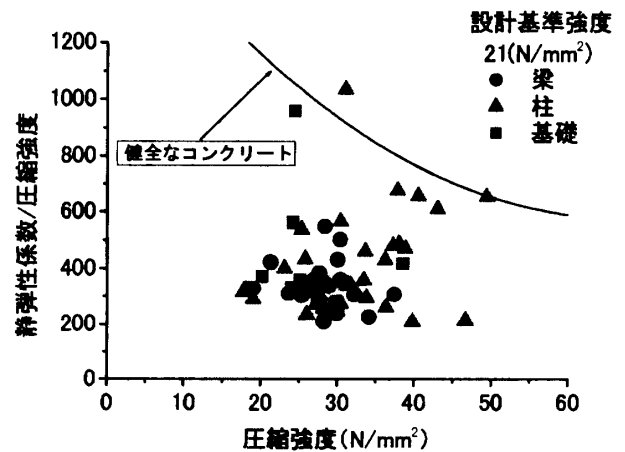
図-5 コアの圧縮強度と静弾性係数の関係

ASR 劣化橋梁の各部位(橋脚(梁部, 柱部, フーチング)および橋台)から採取したコアの圧縮強度と静弾性係数の関係を図-5 に示す。いずれのコアも健全なコンクリートと比較して、静弾性係数/圧縮強度の値が 1/2~1/3 にまで低下していた。とくに、路面排水の影響を受ける、橋脚・梁部は、柱部や橋台に比較して圧縮強度および静弾性係数の低下が顕著であった。また、フーチングは、ばらつきが大きい。梁部と同様な傾向があり、土中および河川の水の影響により、コンクリートの ASR が促進されたものと考えられた。前述したように、富山県のコンクリートは、それぞれの地域を代表する河川か

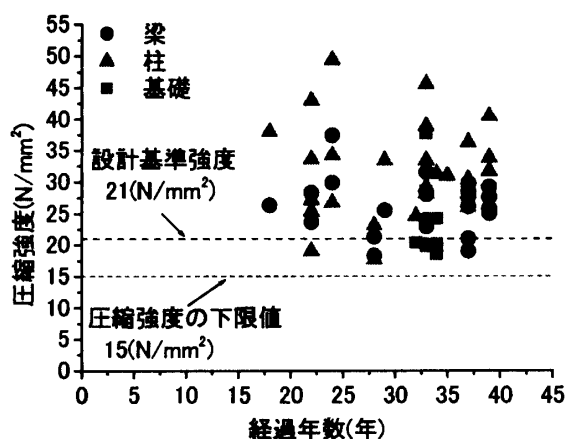
図-6 コアの圧縮強度と経年変化

図-6 に示す。図中の圧縮強度は補強設計に用いているコアの最低値を示している。橋脚・梁部は柱部に比較して圧縮強度が経過年数とともに低下する傾向があった。それに対して、橋脚・柱部は経過年数に関係なく、圧縮強度がほぼ一定であった。これは、柱部では鉄筋拘束が大きいことにより、ASR 膨張が発生しても圧縮強度が大きく低下しないことを示唆していた。一方、建設後 20 年以上経過すると、設計基準強度 (21 N/mm^2) 以下となるものがみられることから、経年変化の分布より推定すると、建設後 40 年程度までは、補強設計用の圧縮強度値をコアの圧縮強度の下限值である 15 N/mm^2 として設計することが妥当であると考えられた。
