報告 震災を受けた鋼板補強橋脚の調査

要旨：兵庫県南部地震以前に阪神高速道路3号神戸線月見山地区にて震災前に補強が必要と判定されたRC橋脚耐震対策として一部の橋脚を除きエポキシ樹脂接着による鋼板巻立て補強を行っていた。震災後にこれら橋脚の概略調査の結果1)柱部の補強鋼板の一部に浮きが発生していた。2)浮き位置をコア採取した結果コンクリートには異常がなく、樹脂注入材がコンクリートをつかみはく離していた。3)補強橋脚と隣接する同種構造の未補強橋脚にて鉄筋の座屈および被りコンクリートのはく落が見られた。これらより実際の被災地域にて、RC橋脚鋼板巻立て補強工法の有効性の一部が実証された。

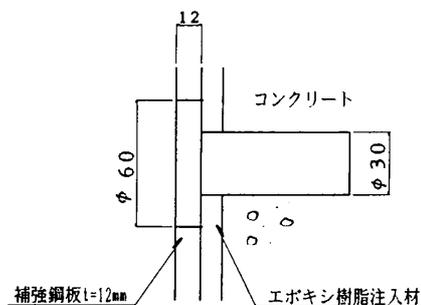
図-4 コア採取調査概要図

鋼板の浮き率の最も高い橋脚にて、叩き点検結果より浮きの確認された箇所を主体にコア削孔する。コア削孔の方法は、図4に示すように補強鋼板部のみをコア削孔($\phi 60$)し、つづいて樹脂と橋脚コンクリート部を同時に削孔($\phi 30$)する。この時、橋脚本体への削孔長は被りコンクリート厚程度とする。採取コアより次項目を調査する。
