論文 塩害により損傷を受けた PC 橋の補修効果に関する考察

要旨：海岸線に位置している PC 橋りょうにおいて飛来塩分による塩害を生じ補修が行われたがその後再び劣化損傷が生じた。当時の補修方法として選定された補修工法について再補修を行うに当たり劣化損傷程度の調査及びコンクリート中の含有塩分量などについて分析を行い、その補修効果について検証を行った。その結果、コンクリート中に含有塩分が残存している状況においては断面修復等による補修効果が期待できないことがわかった。また、各種遮塩用塗膜において無機系材料を含有する塗膜材が耐久性に優れていることがわかった。

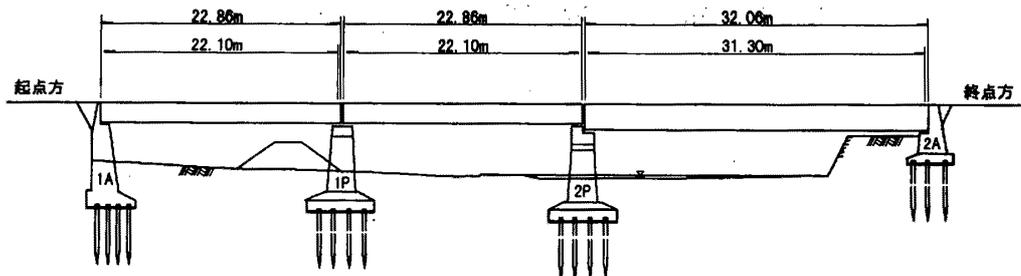
図-1 橋りょう全体図

対象橋りょうは、日本海沿岸に位置する、スパン 22.10m×2 連、31.30m×1 連の PC I 型単純桁構造である。図-1 に橋りょう概要を示し、図-2 に PC 桁の配置を示す。本橋りょうは、1968 年 3 月に建設されているが、建設当時の海岸線は、線路近傍であったとされている。その後、海側に道路が建設され海岸線が後退したため、本橋りょうは現在海岸線から 100m の位置におかれている。
