## 速報

# 福岡県西方沖地震調査報告

## Preliminary Report of the 2005 Fukuokaken-Seiho-oki Earthquake

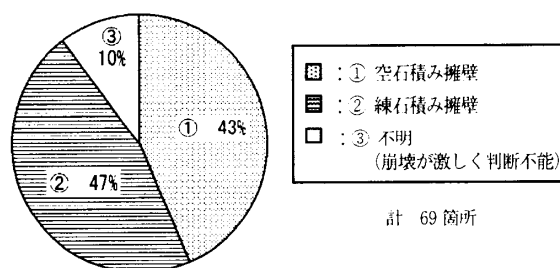
図2 石積み擁壁の構造形式

玄界島における斜面地の宅地擁壁は大きく分けて、石積み擁壁とコンクリート擁壁に区分される。今回の地震においては、石積み擁壁の被害が大きかった。そこで、被災を受けた計 69 箇所の石積み擁壁について、現地調査を実施した。被災を受けた石積み擁壁は図 2 のように、①空石積み擁壁、②練石積み擁壁、③不明（崩壊が激しく判断不明）の 3 種類に分類される。ここに、空石積み擁壁とは、雑石を積んだだけで間詰めがないもので、練

石積み擁壁とは、積まれた雑石の間をコンクリートで間詰めしているものを指している。練石積み擁壁には、施工時からコンクリートで固めたものと、空石積みに後から充填したものとの2種類があるが、明確な区分が難しいものもあり、今回の調査では一括した。

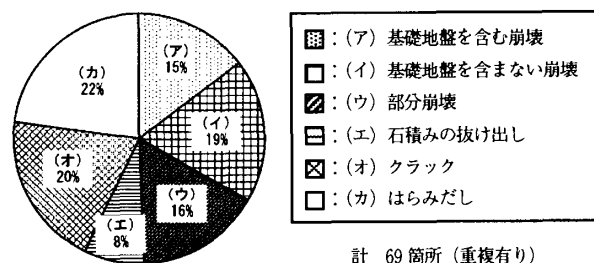
図4 石積み擁壁の崩壊形態の分類

石積み擁壁の崩壊形態を図3に、崩壊形態の分類を図4に示す。今回の地震において、石積み擁壁は、(ア)基礎地盤を含む崩壊、(イ)基礎地盤を含まない崩壊、(ウ)部分崩壊、(エ)石積みの抜け出し、(オ)クラック、(カ)はらみだしの崩壊形態に分類される。

な崩壊形態((ア)および(イ))が崩壊の34%を占め、(ウ)の部分崩壊とあわせると50%になる。このことより全体的に中規模～大規模な被害が多かったことがわかる。

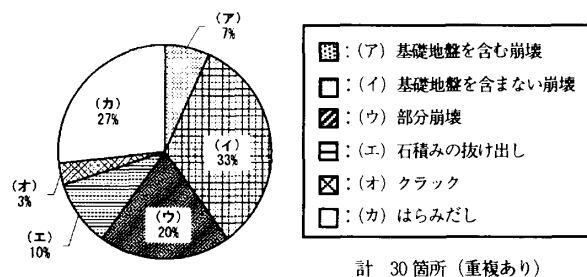
図5 (a) 空石積み擁壁の崩壊形態の分類

石積み擁壁の崩壊形態を、(a) 空石積み擁壁、(b) 練石積み擁壁ごとに分類してまとめたものを図5、図6に示す。(a) 空石積み擁壁では、部分的な崩壊も含め、擁壁としての機能を失うような中規模～大規模の崩壊が半分以上を占めるのに対して、(b) 練石積み擁壁では、クラックやはらみだしなど、比較的小規模な被害が半分以上を占めている。これは、練石積み擁壁の間詰めコンクリートが擁壁の耐力を高めたことから、大きな破壊に至らなかったものと考えられる。

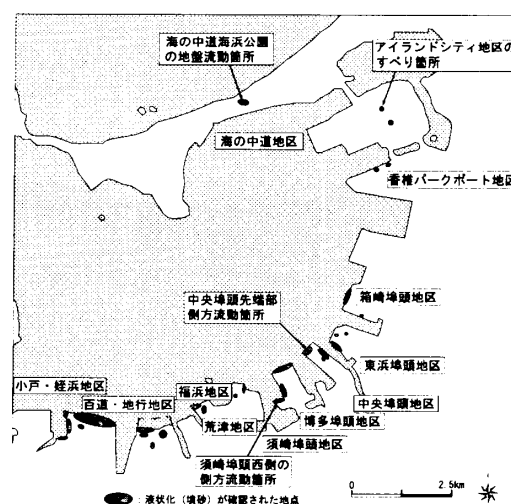
図 8 液状化被害箇所

本地震は、博多湾沿岸部一帯の埋立地において液状化被害をもたらした。図 8 に博多湾沿岸部一帯の液状化発生地点を示した。

液状化被害はほとんどの埋立地でみられ、護岸の変状、地盤の亀裂・沈下を起こし、一部の護岸が使用不能になった。被害の特徴は以下の通りである。

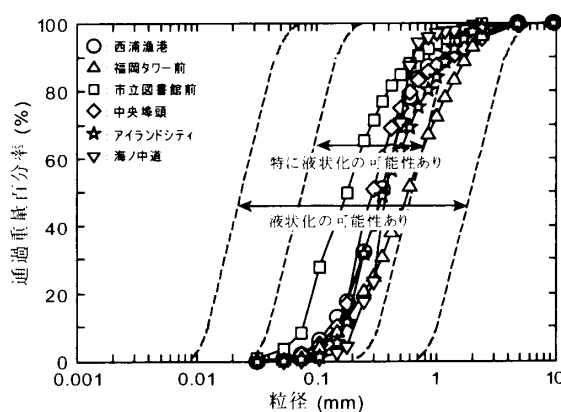
図 9 噴砂試料の粒度試験結果

また、被害調査の際に西浦漁港、百道地区福岡タワー前および市立図書館前、中央埠頭、海の中道カモ池周辺、アイランドシティにおいて採取した噴砂試料の粒度試験結果を図 9 に示した。いずれの試料も粒度分布の良い砂質土であり、博多湾沿岸は非常に液状化しやすい地盤材料で埋立てられていることがわかる。

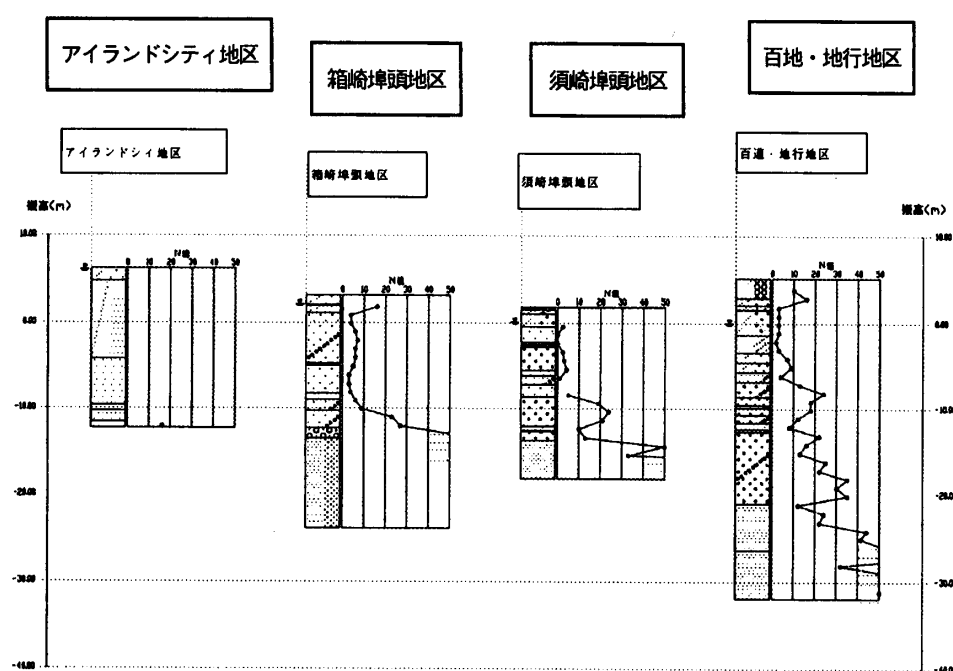
図 10 柱状図

図 10 に博多湾埋立地の代表的な柱状図を示した。博多湾の埋立は浚渫上砂を使用しており、埋立地の地盤はアイランドシティ地区が粘性土、箱崎埠頭、須崎埠頭、百道地区が比較的緩い砂質土となっている。

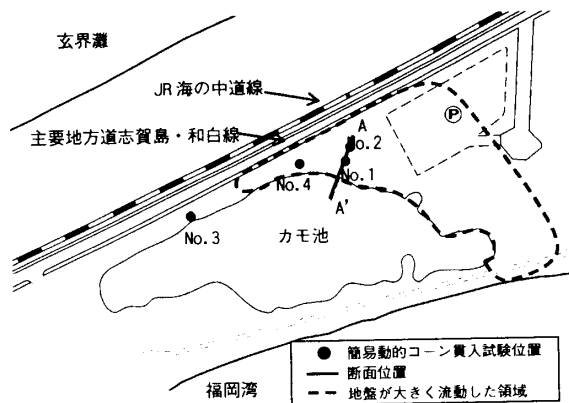
図11 調査位置平面図(海の中道海浜公園)

地盤変状は、図 11 に示す点線で囲まれた区域で地盤がカモ池の水際に平行な地割れを伴い数日にわたって大きく流動した(写真 7)。A-A' 断面では最大 2.8 m の地割れが生じ、その中には噴砂

図12中には、地割れ内で行った簡易動的コーン貫入試験結果も示しているが、No.1, 2では地下水位線からGL-2m程度の深さまでの間はNd値が小さく、特に地下水面との境界付近では自沈する場合もあり、液状化が著しかったものと想定される。一方、図11に示す変状のないNo.3でも簡易動的コーン貫入試験を実施した結果、地下水位以深のNd値は13以上と大きく、液状化
