木造住宅における草屋根造成技術とその評価

Construction of Glass Roof on the Wooden House and the Monitoring Results of Plant Growth

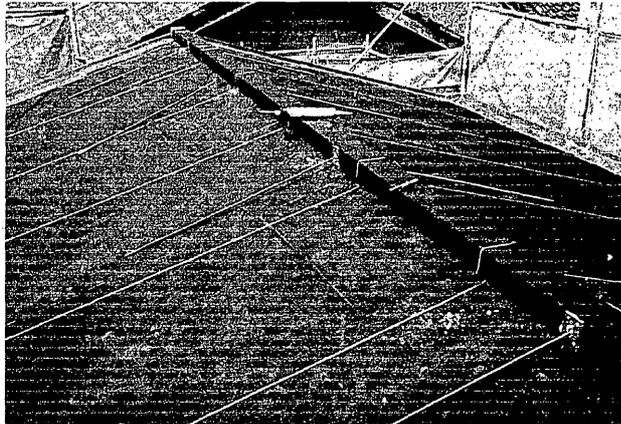
防水は、アスファルトシート防水を 2 重張り（合計厚 15mm）としている（写真-1）。

写真-1 防水層の敷設

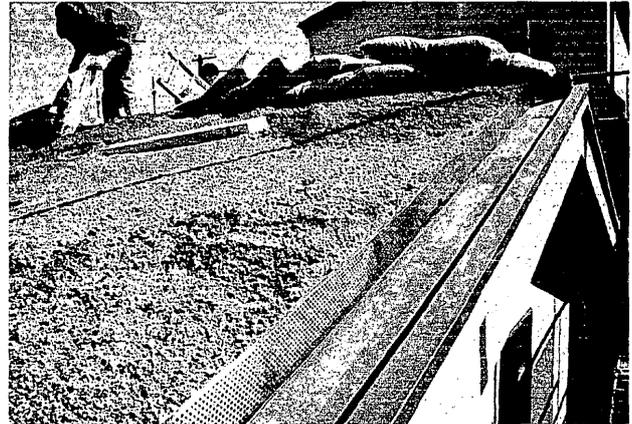
緑化部分の施工に関しては、瓦等を用いる通常の屋根施工と同様のタイムスケジュールで行い、荷揚げ、見切材設置、土壌敷設、芝張り、と進める（写真-3 ~ 4）。建物竣工までは、地上から引き上げたホースにより手漉き灌水を行って芝生を養生する。

写真-3 土壌の敷設

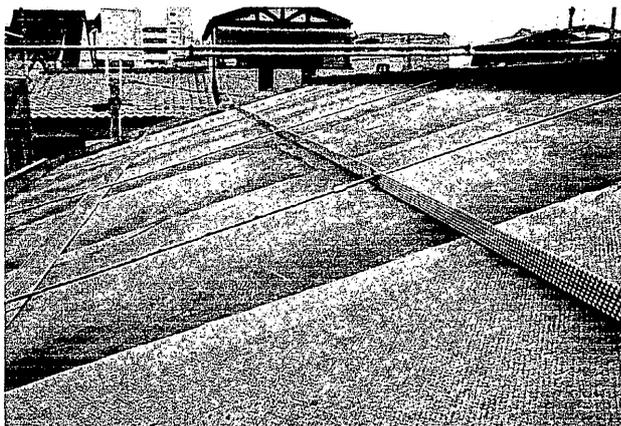
土留めのための見切材は、御影草屋根の家ではパラペット本体と共用とし、他の 3 事例では、パンチングメタル製の見切材で左右と下方を囲んでいる。また、傾斜面での施工ということもあり、植栽基盤内には土壌流出防止用の土留板を 1.8 m 間隔で設置している（写真-2）。なお、御影草屋根の家では、檜角材を土留めとして設置している。これらはいずれも、防水層には穴を開けずに、棟部分から土留板を吊るすような形で設置している。

写真-2 土留板の設置

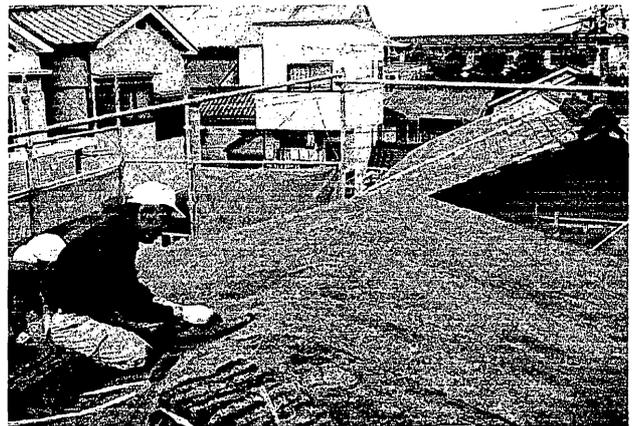
写真-4 芝生の植栽

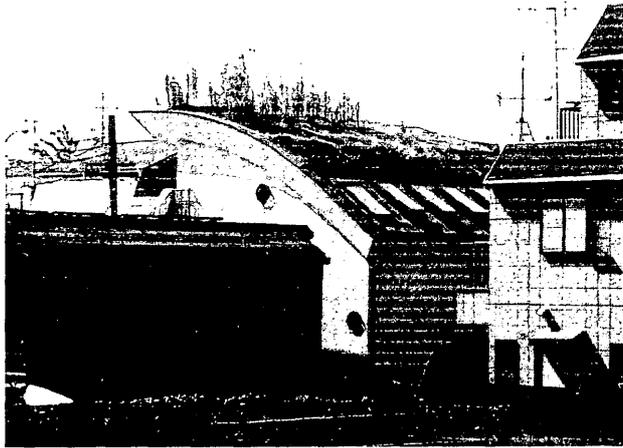
写真-5 御影草屋根の家

に施工された事例である。3階部分は屋根裏部屋状となっており、この空間に対する夏季の焼け込みの防止というのが、当初の最大の目的であった。施工後5回の夏を経過したが、この目的は完全に達成されている。

竣工後は目立ったトラブルには見舞われておらず、夏季(梅雨明け~9月中旬)のみ、晴天時に1日1回の手撒き灌水を行っている。他の季節には灌水を行わない。その他、除草を年に数回程度行い、冬季に1回、目土の施用を行っている。

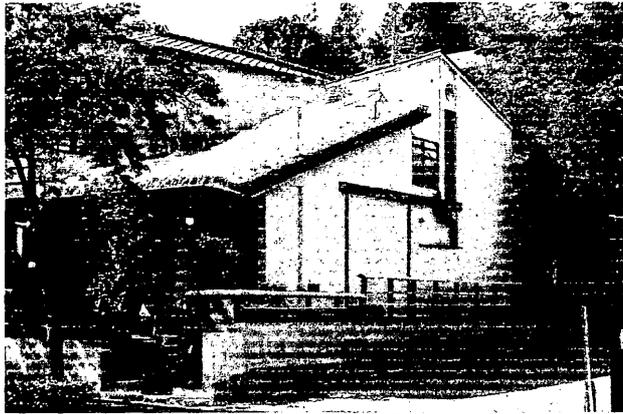
写真-6 麓

営業スペースとなっており、夏季の焼け込みの防止ということが最大の目的である。ここにおいても、その目的は完全に達成されている。
