# 1995年兵庫県南部地震における木造家屋の倒壊方向

Collapse direction of wooden buildings by the 1995 Hyogo-ken Nanbu Earthquake

松田高明\*  
 竹村厚司\*\*

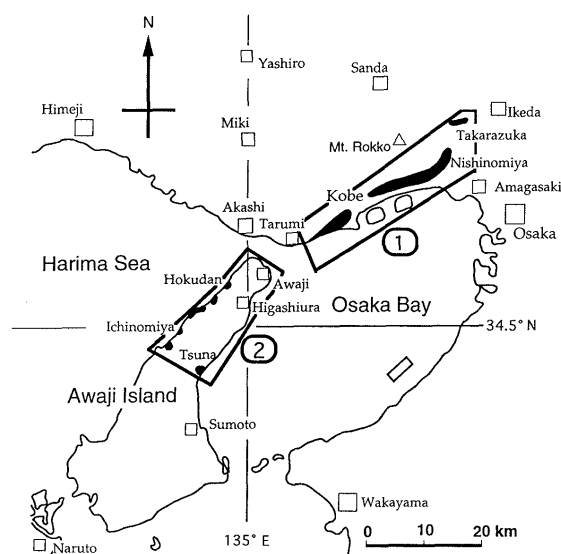
Fig. 1. Index map. Solid areas show the distribution of collapsed wood buildings by the Hyogo-ken Nanbu Earthquake. 1 and 2: investigated areas (1: Kobe and Hanshin areas, 2: northern Awaji Island).

にかけて幅1～2 kmの断続した細長い帯を形作っている (Fig. 1, 6). 須磨以西の垂水や明石市では、家屋の倒壊はほとんど見られなかった。また、兵庫区東部から中央区にかけての湊川神社を中心とした福原～元町にかけての地域や、宝塚市南部の仁川～逆瀬川付近では、木造家屋の倒壊が少なく、被害の比較的小さい「帯のほころび」的な地域となっている。Fig. 6の湊川公園付近のルートマップを見ても、湊川公園～新開地の南西方では木造家屋の倒壊がおびただしく観察されたのに対し、北東の福原付近から湊川神社周辺にかけては、古い木造家屋が数多くあるにもかかわらず、倒壊はさほど見られなかった。したがって木造家屋の倒壊地域は、この「帯のほころび」(淡路島北端部、神戸市福原～元町付近、および宝塚市南部)を間に挟んで、主に次の4つの地域に大別できた (Fig. 1)：淡路島北西部 (北淡町・一宮町)、神戸市須磨～湊川公園付近、神戸市三宮～西宮市甲東園、宝塚市宝塚駅付近～山本。
