## 30年経過した木造住宅における鉄釘の劣化調査

Hiroto IMAMURA, Noriyuki KANAYA, Jun TAKAGI, Akio ÔKURO,  
Hitoshi KARASAWA and Yasuto CHIBA : Deterioration of  
Nails in 30-Year Served Wooden Houses

**要 旨**：昭和 27 年に建設され 30 年経過した 3 戸の横浜市営住宅において鉄釘の劣化状態を調査した。対象とした家屋は約 35m<sup>2</sup> の木造平家建である。釘の劣化度の評価は目視により劣化度の大きさに順に 5～1 とした。屋根はセメントがわらぶきであり、かわらの下は部分的な補修が施され、また局所的にはこけらに損傷がみられた。しかし、かわら棧における釘の劣化は全体としてあまり進んでいない。和室において、たたみ下地と根太を接合する釘の劣化度の分布を調べた結果、3 室のうち 2 室では、縁側から内部に向かうにしたがって、釘の劣化度は大きくなる。浴室に隣接する台所の床はすでに更新されていたことから、釘の劣化も著しく進んでいたものと思われる。流し台に接する内壁における釘の劣化も進んでいた。玄関は台所と便所の間に位置し、その床の釘は比較的劣化が少ない。便所の内壁における釘はかなり劣化が進んでいる。外壁の下見板における釘は、調査した箇所のほとんどについて、上部より下部へと劣化度が大きくなる。また妻壁上部のみにあるモルタル塗り壁の下地における釘は、下見板上部の釘より劣化が進んでいる。

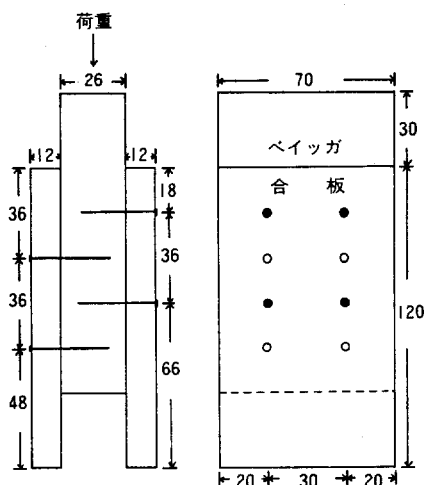
図3. 釘のせん断試験体 (単位: cm)

る釘について、せん断試験を行った。図3に示すようにベイツガを母材 (70×120×26 mm) にし、両側面に12 mm 合板 (70×120 mm) を釘で接合し、1面せん断の試験体を作成した。釘は劣化度2, 3および4のものを用いた。劣化度5の釘は劣化が著しく、再び打つことができないため使用できなかった。また劣化度1は新しい釘 (N32, 直径1.83 mm) を用いた。1試験体には片面4本、合計8本の同じ劣化度の釘を、1.5 mm のドリル穴をあけたのち打ちこんだ。釘1本当たりのせん断耐力の相対変位に対する関係を図4に示す。Morris<sup>4)</sup> は相対変位  $\delta$  (mm),
