# 事故防止対策事業報告書

平成 24 年 2 月

社団法人 全国火薬類保安協会

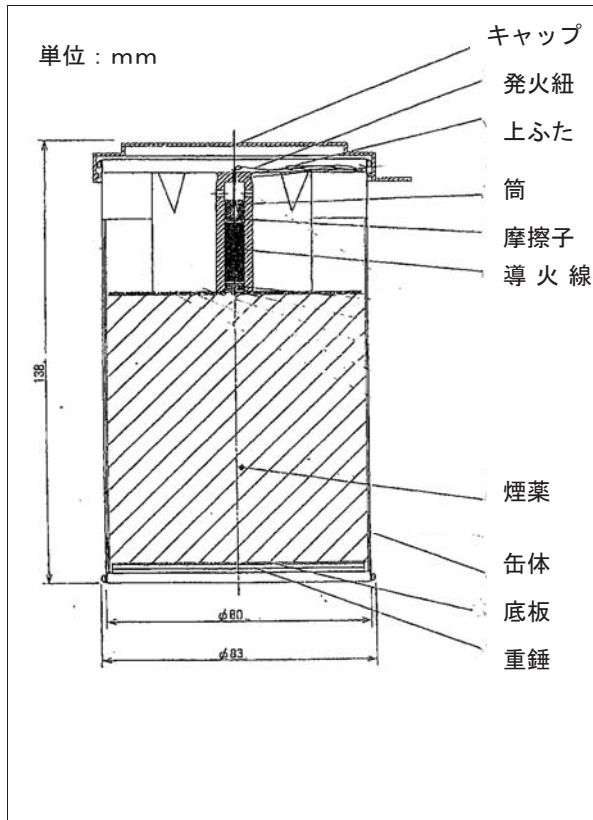
図 1 発煙浮信号の構造

発煙浮信号の構造を図1に示す。煙薬<sup>えんやく</sup>の薬量は1個当たり約350gである。煙薬の組成は、硝酸グアニジン、ニトロセルロース、染料が主体であり、塩素酸カリウムを少量含有している。

なお、煙葉の硬さは押し固めた土程度であり、試料採取位置の「上」は図 1 に示す煙葉の上端から深さ約 30mm の間の中央付近から採取したものであり、「中」は同様に煙葉中央部付近の高さ 30mm 付近から採取したもの、「下」は煙葉底から上約 30mm 付近の間から採取したものを示す。

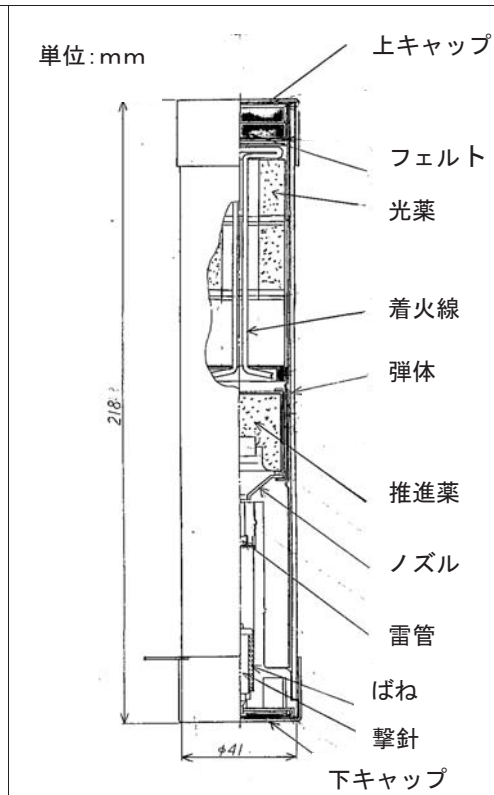
図 2 火せんの構造

火せんの構造を図2に示す。火せん1個当たりの薬量は、光薬<sup>こうやく</sup>が約70g、推進薬が約35gで合計約105gである。

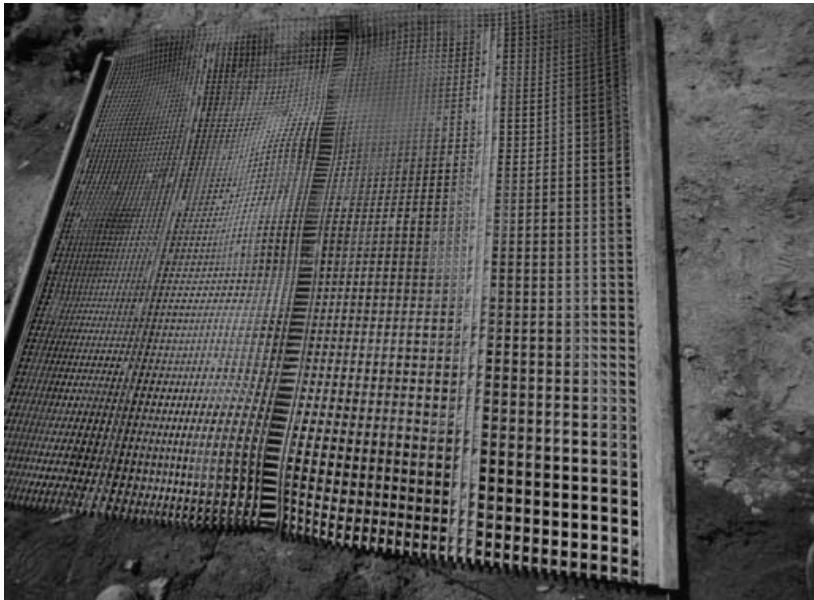
| | (意見) | <p>現場は、平成18年の事故発生付近で蛇紋岩の節理がかなり発達している状況である。今回の状況についても、本質的な原因は、節理の状況を完全に把握ができていないことが一つとしてあげられる。<br/> (＃1、＃2での割れ方が周辺の岩塊よりも小さい)</p> <p>また、穿孔方向へ石が飛んでいることから、所謂「鉄砲」ではなく、節理の影響で部分的に最小抵抗線が小さくなり、こぶし大の飛び石が発生したものと推察される。(可能性としては、＃1、＃2の穿孔角の精度等が不明であることから上記に加えて、＃1、＃2の境界部分で抵抗線が薄くなったことも考えられなくもない) また、結果論になるが、穿孔角度が90度である＃2については、防護処置をしているが、75度である＃1、＃3については防護をしておらず作業時の手拔かりがあったかもしれない。</p> <p style="text-align: center;">マットの写真(2cm角の網節)</p> |

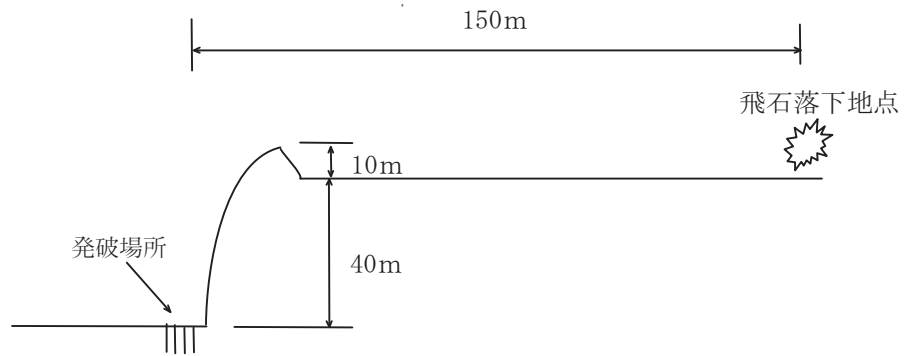
切羽と被災位置関係図

| 5. 事故の概要 | 岩石採取のため発破を行ったところ、発破場所から150m、敷地境界から20m離れた他社の敷地に、最大でこぶし大の飛石が落下し、倉庫の屋根、壁を破損し、隣接のガソリンスタンドのコンクリート張り床面に傷ができた。 |
| 6. 推定原因 | <ul style="list-style-type: none"> <li>① 飛石発生の原因は次のとおり推定する。 <ul style="list-style-type: none"> <li>・ 前回の発破により岩盤にぜい弱な部分があり想定された最小抵抗線が十分に確保されなかったため飛石が発生した。</li> <li>・ 孔荒れにより装薬が不完全であったか、湧水がある発破孔であったため、十分なタンピングが行われなかったため、鉄砲現象により飛石が発生した。</li> </ul> </li> <li>② 直接防護されたのは、DS 2 段 3 孔のみで、他の 6 孔は直接防護されていなかったため、防護されていなかった発破孔から飛石が敷地外まで飛翔した可能性がある。<br/>防護材も鉄製の金網 1 枚であり、適切な防護とは思われない。</li> <li>③ 現場に基本的な安全意識・保安意識が欠如していたと感じられる。その意識の欠如が発破作業にも及び、結果的に事故に繋がったと考えられる。</li> </ul> |

| 7. 対策 | <ul style="list-style-type: none"> <li>① 湧水がある場合には、タンピングをしっかりとする必要があり、タンピング材として通常使われているポリ袋入りの砂ではなく、7 号碎石を直接詰めると効果がある。</li> <li>② 岩盤の状況を十分に調査して、発破計画を策定する。</li> <li>③ 特に保安物件と近い個所で発破を実施する場合には、確実な直接防護措置を講じる必要がある。飛ぶ方向を甘く考えて防護を省略することは危険である。防護材としてはゴムマットを敷いた上に、防護シートで覆う等十分な防護が必要である。</li> <li>④ 過去にも事故を起こした現場であり、事業者による保安管理体制の一層の向上が求められる。</li> <li>⑤ 事業者は、定められた計画に基づいて、確実に保安教育を実施する。</li> </ul> |

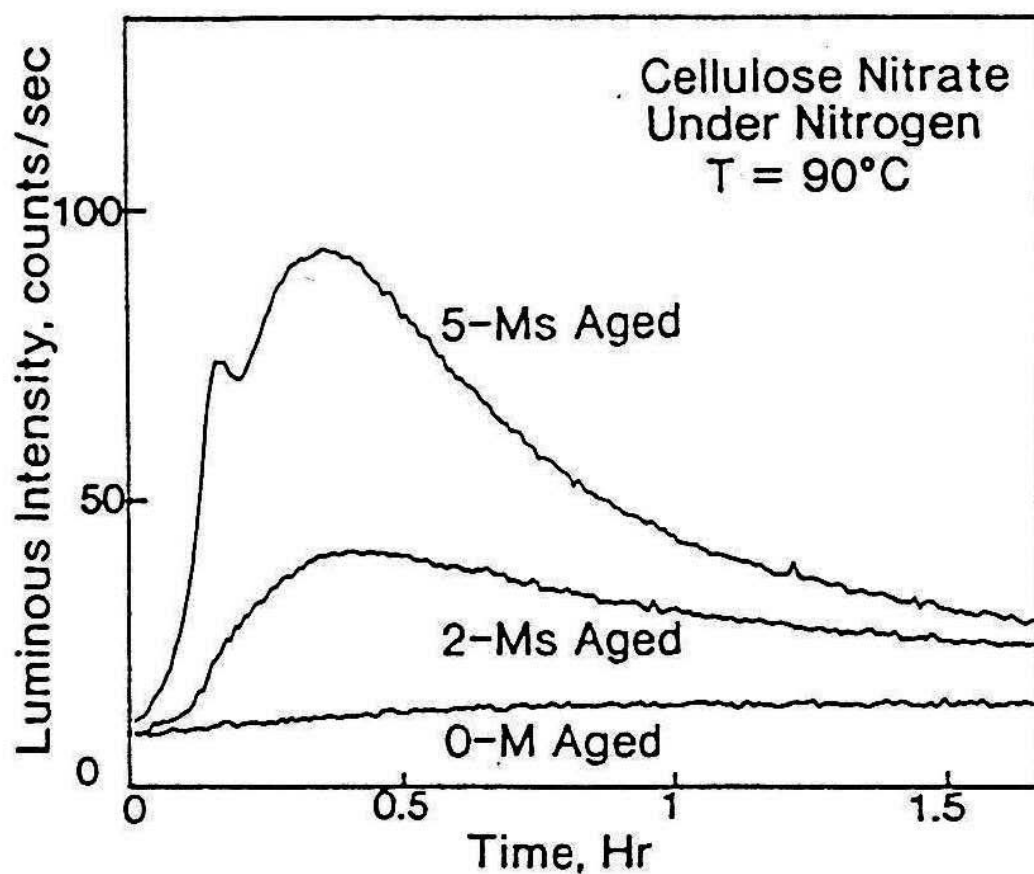
図 2 NC の経時変化に伴う異常 CL 曲線

次に木村<sup>5)</sup>らの報告によると、「硝酸エステル系火薬類を加熱すると初期に異常に大きな発熱やNO<sub>x</sub>の大量発生が起こる」と報告されている。NCを2カ月及び5カ月の間、室温で空気中に放置した試料の窒素気流中での発光強度一時間曲線を図2に示した。放置期間の増大に伴って初期の発光ピークが大きくなることが分かる。「硝酸エステルは、発生するNO<sub>2</sub>による酸化と空気酸化によりヒドロ過酸化物を蓄積し、これが加熱の初期に分解し化学発光を伴う大きな発熱とNO<sub>x</sub>の異常発生を引き起こす」ことが報告されている。

今回の事例の場合には NC を含む煙葉を加熱したことにより、初期に大きな発熱があり  $\text{NO}_x$  が大量発生し、さらに  $\text{O}_2$  が存在することで  $\text{NO}_2$  の分解が加速され、自然発火したものと推測される。

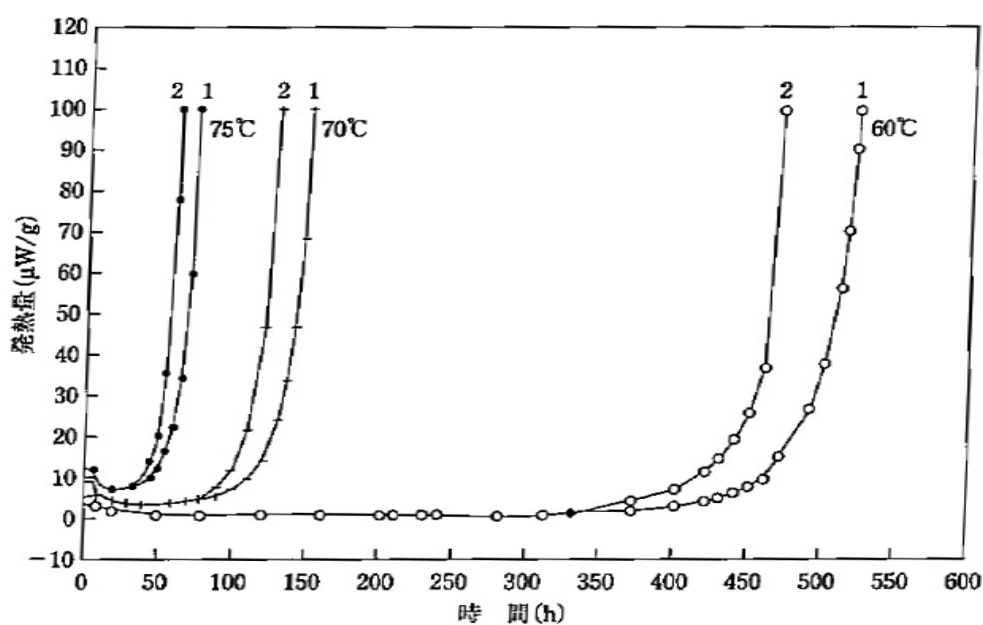
図 2.54 発射薬用ニトロセルロースの定温分解<sup>3)</sup>

「火薬ケミストリー」<sup>3)</sup>には発射薬用 NC の熱分解性を示すグラフが図 2.54 に記載されており、今回のように  $65^{\circ}\text{C}$  でも長時間加熱すると分解することがわかる。
