高圧ガス保安対策事業  
(事故調査解析)  
高圧ガス事故の類型化調査報告書

平成27年3月

高圧ガス保安協会

## 酸素などの断熱圧縮と摩擦熱による 高圧ガス事故の注意事項について

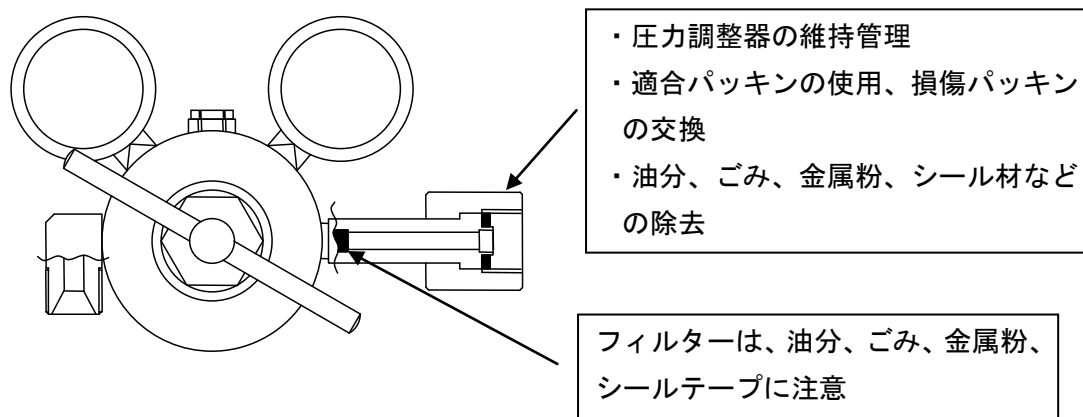
図 圧力調整器の維持管理（図は KHK 作成）

- ① バルブの取扱いとともに、容器、バルブ、調整器などの維持管理が重要である。可燃物(油分、ごみ、金属粉、シール材など)が事故の必要条件であることから、油分、ごみなどの混入防止と点検、清掃を心がける。酸素中での油分の使用は、厳禁である。さらに、酸素などに適合するパッキンの使用を厳守するとともに、古いパッキン、損傷パッキンの交換を図る。
- ② バルブの開閉部の摩耗防止を図り、金属粉(摩耗粉)の生成を軽減する。

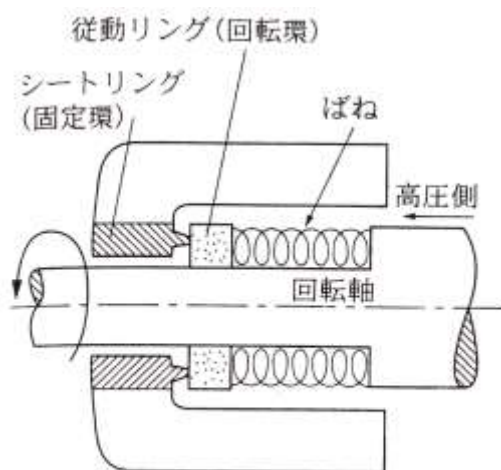
図1 メカニカルシールの原理

メカニカルシールとは、端面密封方式で軸に直角にセットされている精密な部品で、漏えいをほぼ完全に止めることができ、可燃性、毒性の流体に使用される。しかし、振動に弱いため、取扱いは慎重に行い、漏れ出したら止めることはできないので、運転管理、設備管理には十分な注意が必要である。

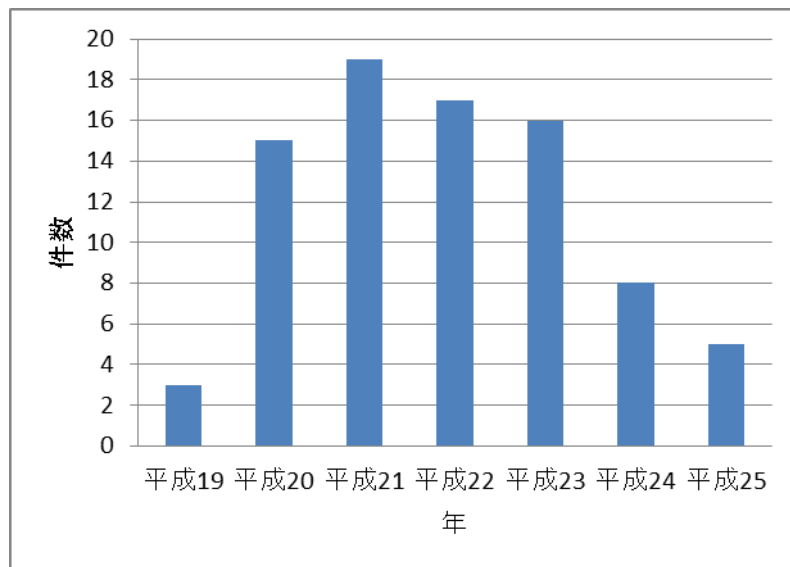
図 2 軸封事故の事故件数の推移

平成 19 年から平成 25 年の 7 年間の高圧ガス設備における動機器の軸封装置の事故（以下、「軸封事故」という）について、事故件数の推移を図 2 に示す。軸封事故は、平成 20 年から平成 23 年が年間 15 件以上の高い水準で発生しており、特に平成 21 年には 19 件のピークを示している。

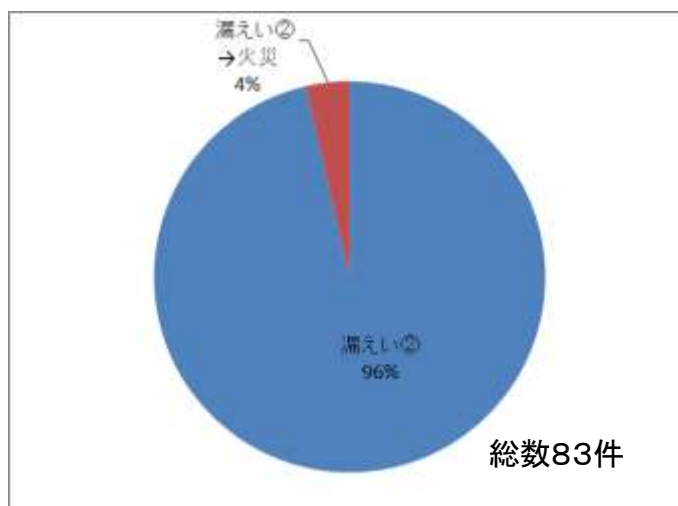
図 3 軸封事故の事象分類

軸封事故の総数 83 件のすべて（100%）が、漏えい事象である。そのうちで、漏えいから火災に至った事象は 3 件で、漏えいから爆発、破裂・破損に至った事象はなかった。

そもそも軸封事故は、漏えい事象のうちで、「漏えい②」（フランジなどの締結部、バルブなどの開閉部と取付部、可動シール部からの漏えい）に分類されている<sup>2)</sup>。軸封事故の事象分類の結果を、図 3 に示す。図 3 において、事故件数、漏えい事象の件数、「漏えい②」の件数は等しく、そのうちで 3 件（4%）が火災に至った事象である。

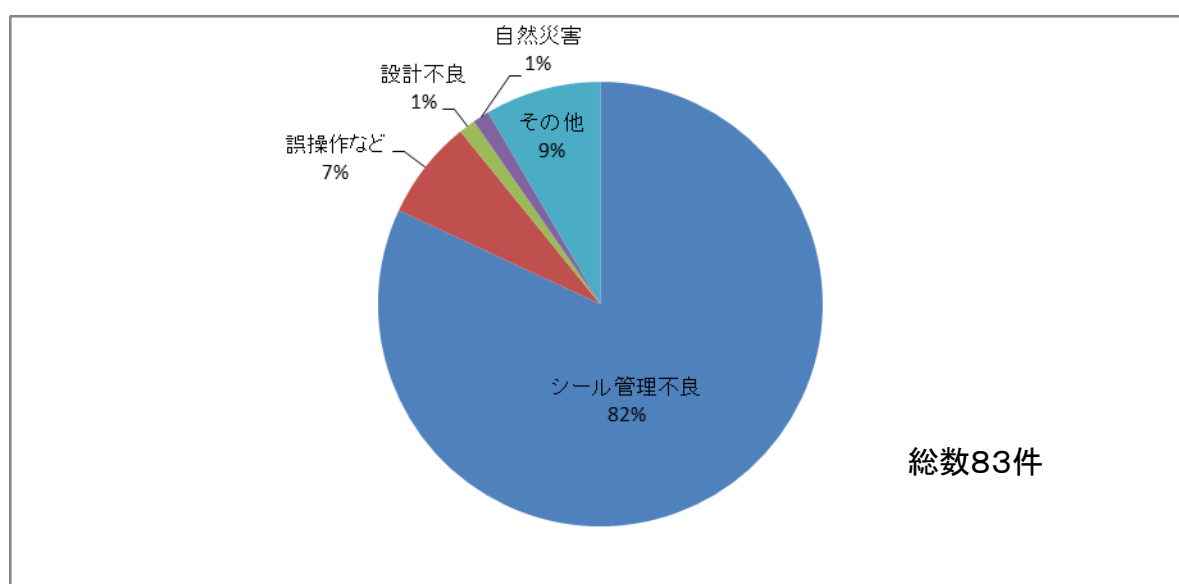
図 4 軸封事故の原因分類

軸封事故の原因分類を図 4 に示す。従来、軸封事故の原因の多くは「シール管理不良」と判断してきたが<sup>3)</sup>、詳細に検討してみると「シール管理不良」以外の原因がある。その分類は、「シール管理不良」が 82%、「誤操作、誤判断、認知確認ミス(以下、誤操作などという)」が 7%、「設計不良」および「自然災害」がそれぞれ 1%、その他が 9%となっている。

「シール管理不良」では、締め付け不良、シールのための給油不足、シール材料の寿命による漏えいが多く、点検などで発見している。起動時の漏えいもあり、増し締め、予備機への切り替えなどの早期処置をしている場合が多い。また、少量漏えいの場合が多いため、シール材料の劣化とだけ記載しており、原因分類が不明な場合が多い。「シール管理不良」(100%)の製造事業所分類の比率は、「製造(コンビ)」が 78%、「製造(冷凍)」が 20%、「製造(一般)」および「製造(LP)」がそれぞれ 1%である。

「誤操作など」では、操作を誤って漏えいを発生または拡大させた例が多く、冷媒の入れ過ぎによる油膜切れ、停止中の油膜切れ、暖機運転不足がある。

その他は、調査中と原因不明である。

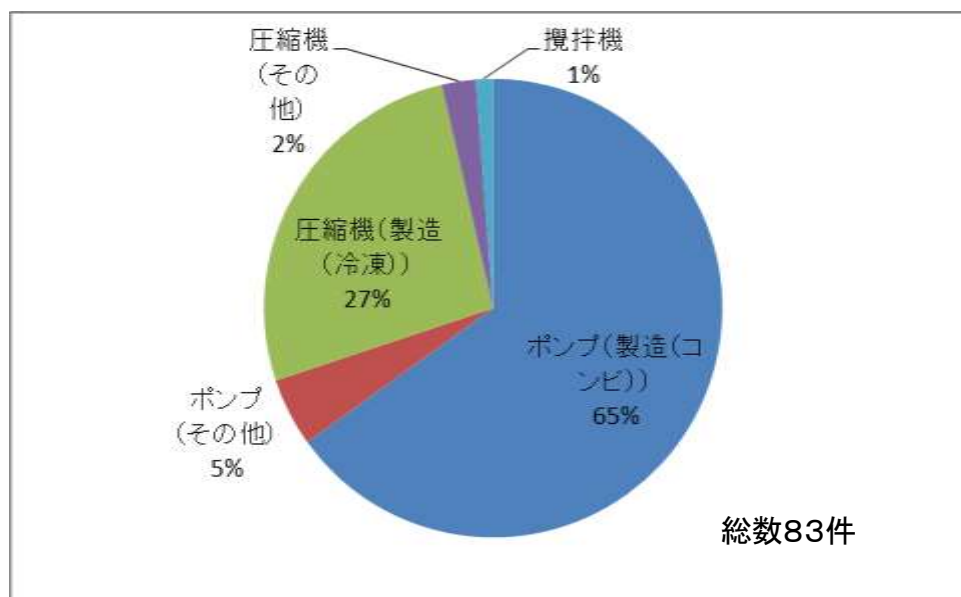
図 5 軸封事故の動機器の種類分類

軸封事故の動機器の種類分類を、図 5 に示す。動機器の種類分類は、ポンプが 70%、圧縮機が 29%、攪拌機が 1% である。ポンプ(100%)の 93%が「製造(コンビ)」であることと、圧縮機(100%)の 92%が「製造(冷凍)」であることは、注目する必要がある。

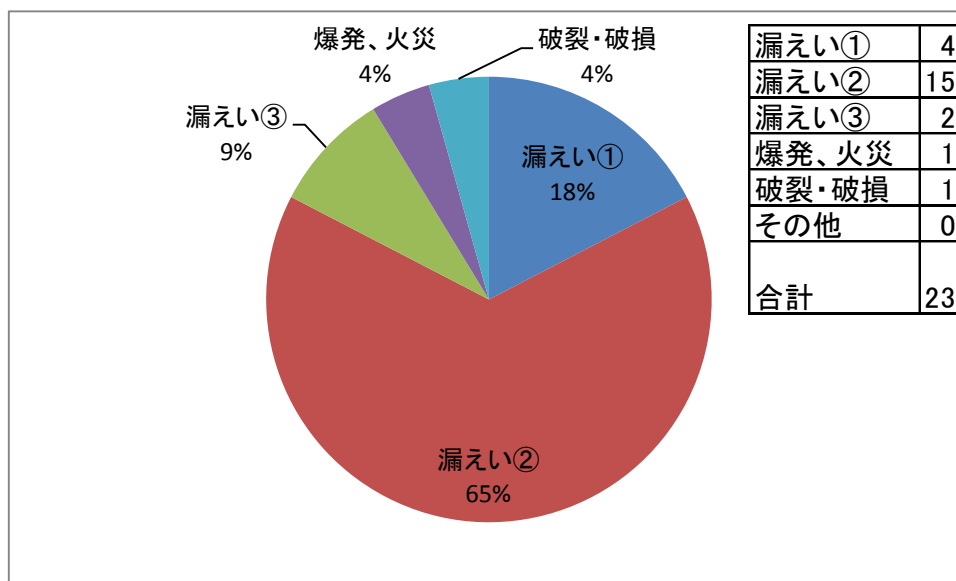
図5 水素スタンドにおける事故(23件)の事象ごとの分類  
(平成25年まで)

平成 25 年までに発生した水素スタンドにおける事故 23 件について、事象ごとに分類した結果を、図 5 に示す。水素スタンドの事故件数に占める漏えい事象の比率は 91%(21/23)となる。漏えい以外の事象は、爆発、破裂・破損がそれぞれ 1 件となっている。

漏えい事象(100%)の詳細は、漏えい①が 19%(4 件)、漏えい②が 71%(15 件)、漏えい③が 10%(2 件)であり、漏えい②が大半を占める。

漏えい①では、フレキシブルチューブの曲げ疲労、圧縮機の吐出配管継手の振動疲労、充てんホースの内圧変動による疲労があり、4 件中 3 件が疲労であった。いずれも短い使用期間で疲労が発生しており、設計時に曲げ、振動、圧力変動の使用条件の検討が不十分な設計不良が原因である。また、疲労以外の漏えい①では、クロムモリブデン鋼(SNCM439)製の蓄圧器において、製作時の焼き割れの残置が起点となり、水素誘起割れが発生した事故が 1 件ある <sup>7)</sup>。

漏えい③では、地震と誤開閉による締結部からの漏えいが2件ある。

漏えい以外の事象2件は、電解セルの異常反応を発端とする高圧縮水素発生エネルギー装置の爆発と<sup>8)、9)</sup>、低温における曲げ疲労に起因する充てんホースの破裂である。いずれも設計不良が原因である。

なお、水素スタンドにおいては、車両の誤発進による充てんホースの引張り事故(漏えいなし)が発生していないため、LPG スタンドおよび CNG スタンドの事故と比較して漏えい事象の比率が高くなっている。

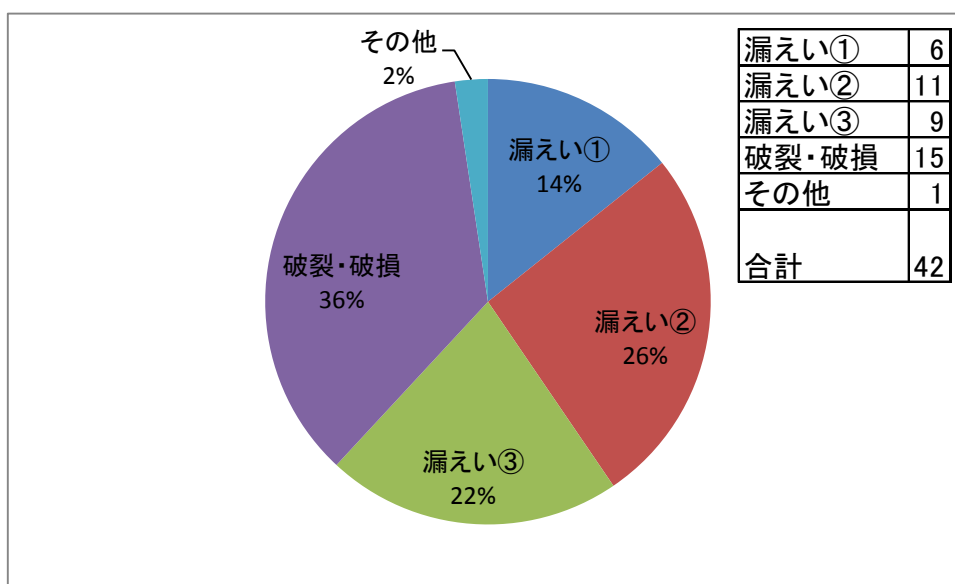
図 6 LPG スタンドにおける事故(42 件)の事象ごとの分類  
(平成 20 年～平成 23 年まで)

平成20年から平成23年までに発生したLPGスタンドにおける事故42件について、事象ごとに分類した結果を、図6に示す<sup>1)</sup>。事故件数に占める漏えい事象の比率は、62%(26/42)となる。LPGスタンドにおいては、車両の誤発進による充てんホースの引張り事故(漏えいなし6件)に加え、車両の運転ミスなどに起因するディスペンサーの破損事故(6件)も発生しているため、漏えい事象の比率は最も低くなっている。

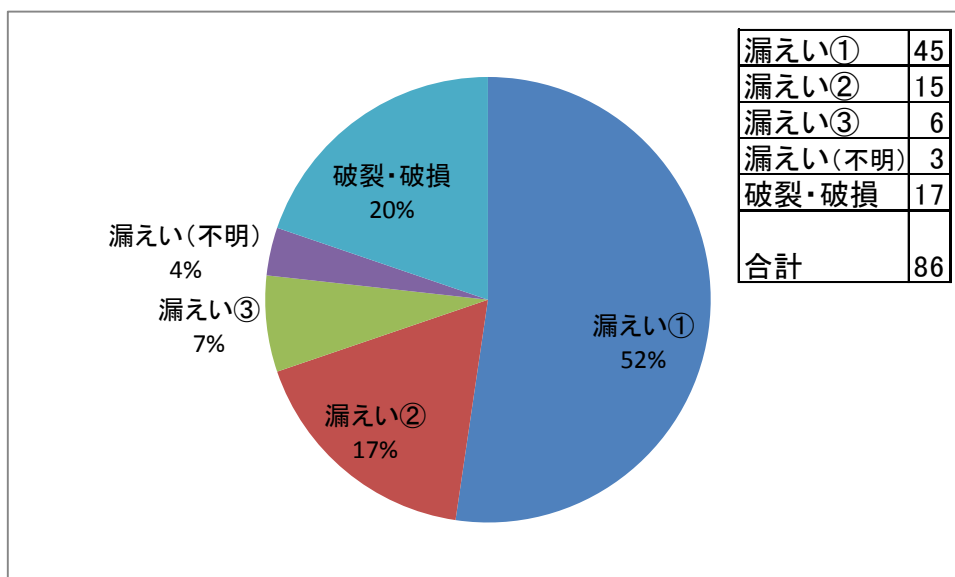
図 7 CNG スタンドにおける事故(86 件)の事象ごとの分類  
(平成 20 年～平成 23 年まで)

平成 20 年から平成 23 年までに発生した CNG スタンドにおける事故 86 件について、事象ごとに分類した結果を、図 7 に示す<sup>1)</sup>。事故件数に占める漏えい事象の比率は、80% (69/86)となる。CNG スタンドにおいては、車両の誤発進による充てんホースの引張り事故(漏えいなし 5 件)が発生しているため、水素スタンドの事故と比較して漏えい事象の比率は低い。
