September. 2016 西部地区自然災害資料センターニュース **NEWS** No.55

## 【特集】：熊本地震

# 熊本地震の建物被害

# 熊本地震による斜面災害

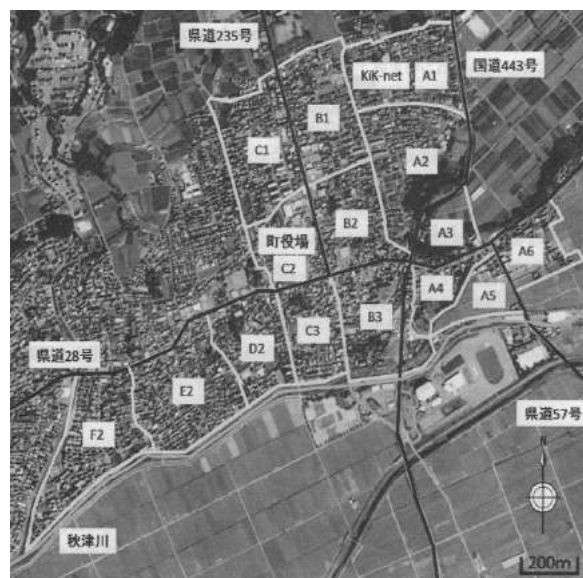
図-1 益城町における建物の悉皆調査の対象地域<sup>4)</sup>

14 日  $M6.5$  地震における建物被害は、主に益城町の中心部、特に県道 28 号線と秋津川に挟まれた地域に集中していた (図-1 参照)。この地域は比較的古い木造住宅が多い。16 日  $M7.3$  地震の後、倒壊などの甚大な被害に見舞われた建物の数は大幅に増え、被災地域も町役場の北側の地域にまで広がった。写真-1 に 14 日  $M6.5$  地震後と 16 日  $M7.3$  地震後の建物被害の違いの一例を示す。14 日  $M6.5$  地震の後には健全であると見られていた建物が 16 日  $M7.3$  地震の後に倒壊した様子が分かる。木造建物の被害の中心は、1981 年以前の古い耐震基準で建てられたものであるが、1995 年兵庫県南部地震の被害を受けて基準が強化された 2000 年以降の建物でも全壊・倒壊といった被害が見られた。写真-2 は 1981 年以前の建物、写真-3 は 2000 年以降に建てられたと推定される建物の被害である。

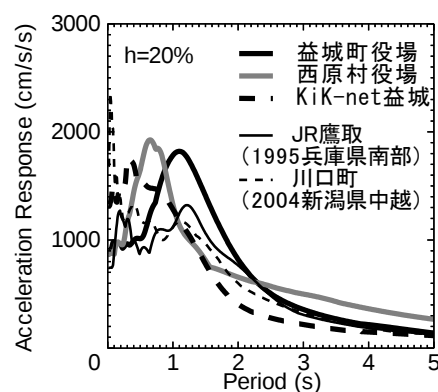
図-2 16日 M7.3 地震と過去の被害地震の加速度応答スペクトルによる比較

図-2 に、益城町役場、KiK-net 益城、西原村役場における 16 日 M7.3 地震、ならびにこれまでに観測された震度 7 クラスの地震動の水平動（ベクトル合成）の加速度応答スペクトル（減衰 20 %）を示す。西原村役場の周期 1 ～ 1.5 秒の平均応答は 1,020 cm/s/s、KiK-net 益城は 1,035 cm/s/s、益城町役場は 1,685 cm/s/s と益城町役場が最も大きく、最も高い全壊率と調和的である。また、益城町役場の平均応

を大きく上回っており、16日 M7.3 地震における益城町役場周辺の揺れが非常に大きな破壊力を持っていたことを示している。

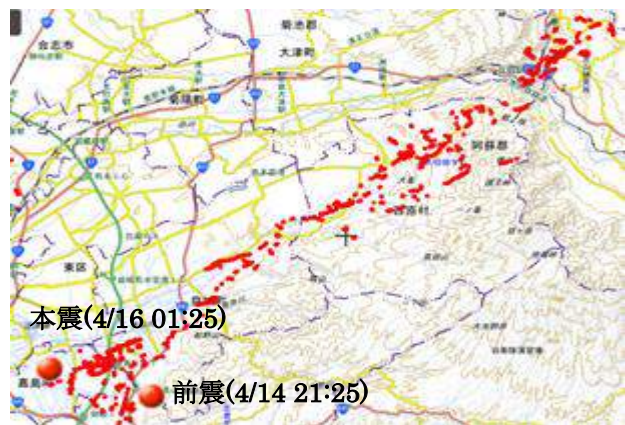
図-1 平成 28 年(2016 年)熊本地震の震央と地表亀裂分布図(国土地理院地図布田川断層帯周辺の地表亀裂分布図<sup>3)</sup>に加筆)

この地震の震源は益城町と嘉島町であったが、活断層は前震が日奈久断層帯、本震が布田川断層帯と異なっている。益城町はこの布田川断層と日奈久断層が交差するところで、熊本県の地域防災計画<sup>2)</sup>の中でも、布田川日奈久断層で地震が発生した場合の被害予測もなされていた。しかし、震度 7 の地震が続けて 2 回も発生することは予想されていなかった。そのため、前震の震度 7 では持ちこたえた家屋も本震で崩

壊した例が多く、被害も大きくなった。また、本震はマグニチュード(M)が 7.3 と大きく、被害範囲も大きく拡大した。震度 7 の益城町だけでなく、阿蘇地方も震度 6 強・6 弱を記録し、南阿蘇村の立野地区では阿蘇大橋を落橋させる大崩壊をはじめ、多くの斜面崩壊が発生した。ここでは平成 28 年熊本地震の地震動による斜面災害について調査結果をもとに報告する。

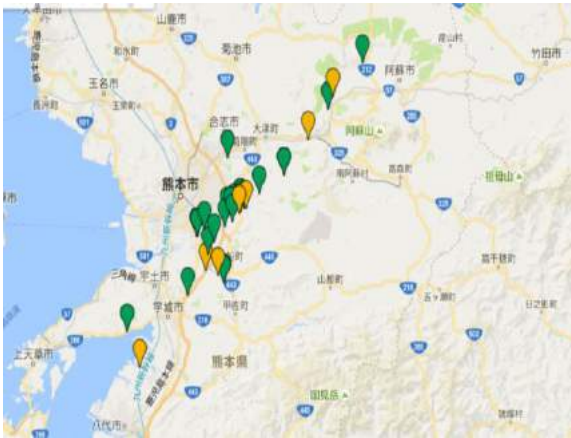
図-1 被害ありと判断された橋梁の位置図

であり、その箇所は、表に示すとおり、益城町で 3 箇所（第一畑中橋、田中橋、第二宮園橋）、八代市で 1 箇所（横江大橋）、甲佐町で 2 箇所（府領第一橋、田口橋）、南阿蘇村で 2 箇所（大正橋、新阿蘇口大橋）であった。通行不可能の場所は 8 箇所存在したが、地震により落橋したのは、九州自動車道の跨道橋である府領第一橋だけである。
