平成 19 年（2007 年）能登半島地震によるため池の被害

毛利栄征*・堀 俊和*・有吉 充*・林田洋一**・谷 茂***

Damage to small Earth Dam due to The Noto Hanto Earthquake in 2007

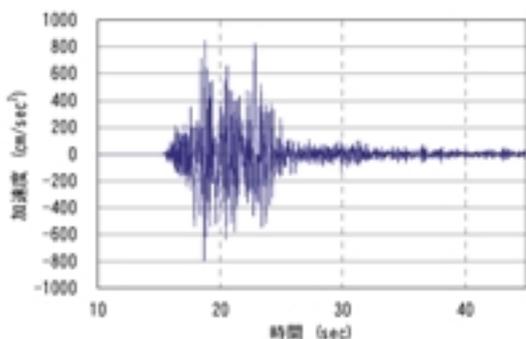
平成 19 年 3 月 25 日に発生した能登半島沖を震源とする能登半島地震の記録は、石川県内の複数の観測地点で記録されており、地震動の特性が詳細に分析されている。Fig.1 に石川県の富来町で記録されている地震波形を示す。

Fig.1 富来町で記録された地震波形 (EW 成分)
Recorded E-W motion at Togi City

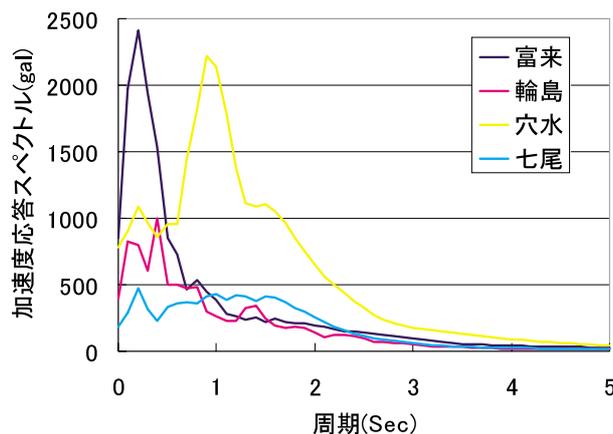
Fig.2 には、富来町、輪島市、穴水町、七尾市の地震波形から得られる加速度応答スペクトルを示す。いずれの波形も 1 秒以下の周期が主体的であるが、穴水町の波形は比較的長周期成分が卓越しており、兵庫県南部地震や新潟県中越地震で記録されている川口町の波形（ピーク周期 1.25 秒）に近い。

Fig.2 加速度応答スペクトル

Acceleration spectra recorded during the Noto Hanto Earthquake in 2007.

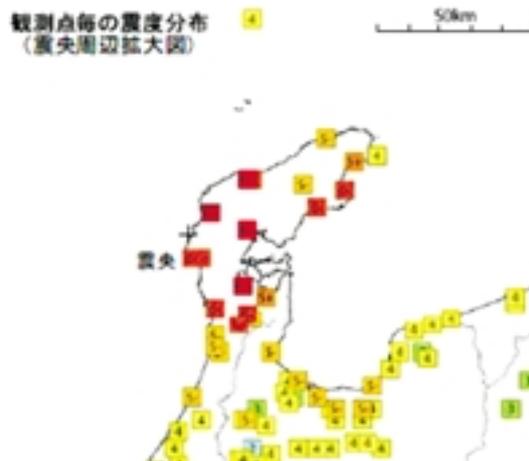
Fig.3 震度分布 (参考文献1)より引用

Distribution of recorded seismic intensities from the main shock (JMA)

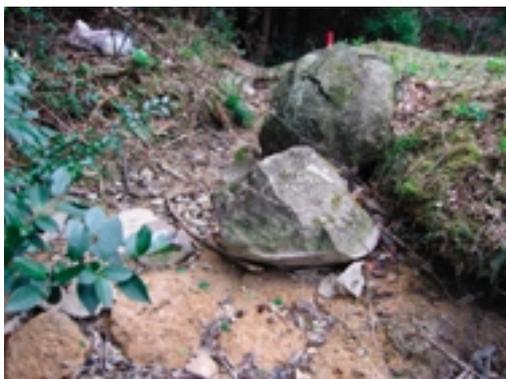
Fig.5 余水吐の断面
Cross section of spillway

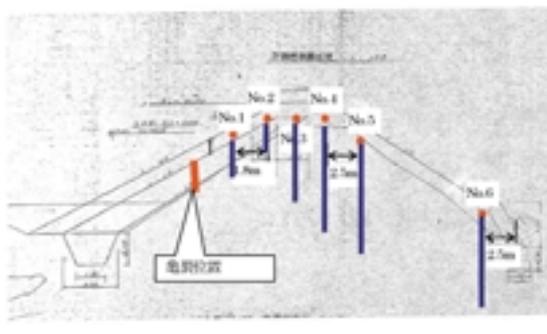
土研式の簡易貫入試験機を用いて、堤体土の調査を実施した。堤体中心を側線にして、Fig.7 に示す 7 地点で行なった。試験結果を Fig.8, 9 に示す。

堤体上流側の刃金土のところ貫入不可となるが、石に当たっているものと思われる。

Fig.7 測点箇所
Locations of investigation bores

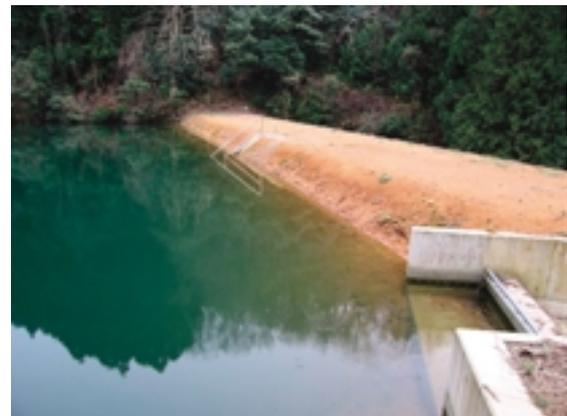
14 年に改修を完了したため池である。平田下池の隣の沢に位置しており，震源からの距離もほぼ同等で池の規模については，銭茂谷内池の方が若干大きい。下流法面の勾配が急勾配で法長も長く中山間地のため池の特徴を呈している。堤体天端幅は，約 5m で亀裂や沈下などの目立った損傷は見られないが，下流の裏面には，堤軸平行方向に亀裂が複数発生している。堤体下流法面は芝張り工となっているが，芝は全体的に浮き上がっており地盤も緩くなっている。法先部分は湿潤状態で漏水がある。

堤体上流法面に設置している斜樋に接する地盤に大きな空洞が発生しており，貯水を低下して状況を確認する必要がある。空洞は，斜樋に沿って連続しており上部端部は満水面池で 4 月 18 日の時点では貯水面以下にあるが，天端から約 4m 下がりの位置である。端部からほぼ鉛直に切り下がり滑落崖状でその高さは 2m に達する。空洞の端部は貯水面以下のため確認することが出来ないが法先方向に続いているように見受けられる。

Fig.14 上流面の全景（銭茂谷内池）
View of the up stream side

斜樋に沿っての漏水が懸念され，底樋への水みちの発達や前刃金の損傷の可能性も高いことから，早急に空洞の規模を確認する必要がある。空洞やその影響範囲が前刃金に達している場合には，貯水を低下して安定水位で

維持する必要がある。また、下流法先部分の漏水状況についても詳細に調査する必要がある。

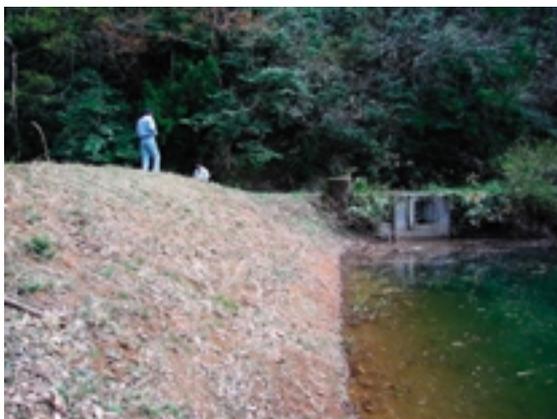
中山間地に設けられた山池である。沢を堰き止めて貯水を確保しており、堤体下流部には民家が点在している状況にある。堤体の植生は刈り取られており、地震後に調査が入っている。堤体表面には亀裂などの痕跡はなく安定した状態であると判断できる。上流部の取水施設や堤体法面には異常は認められない。また、下流部の水路

Fig.21 上流法面と余水吐口（谷内田池）
View of the spillway

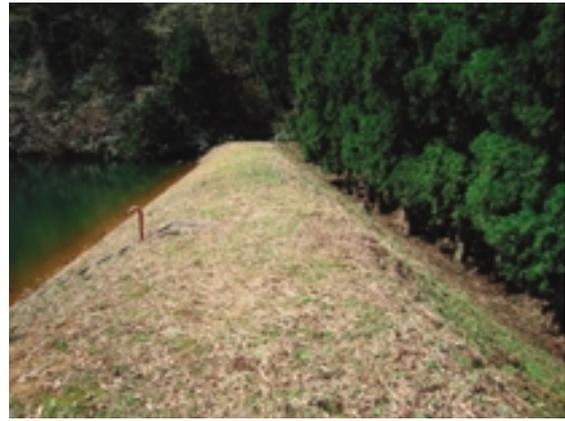
Fig.22 堤体天端の状況（谷内田池）
Top view of the embankment

も健全であった。貯水は、満水状態に維持されている。

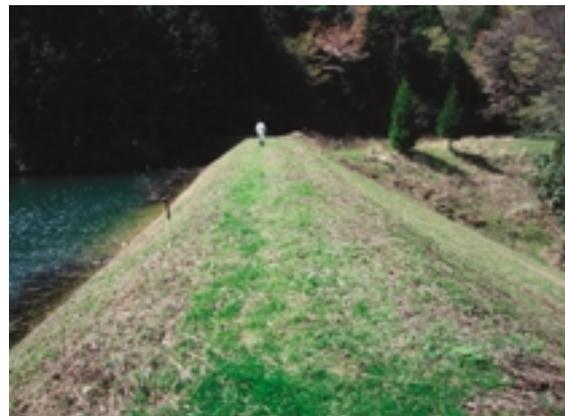
中山間地に設けられた山池である。沢を堰き止めて貯水を確保しており、堤体下流法面は急勾配で松が植えられている状況である。下流法先の一部は崩壊しているが地震前に発生したものと考えられる。堤体の植生は刈り取られており、地震後に調査が入っている。堤体表面に

Fig.23 堤体の全景（牛谷池）
Total view of the embankment

は亀裂などの痕跡はなく安定した状態であると判断できる。上流部の取水施設や堤体法面には異常は認められない。貯水は、満水状態に維持されている。

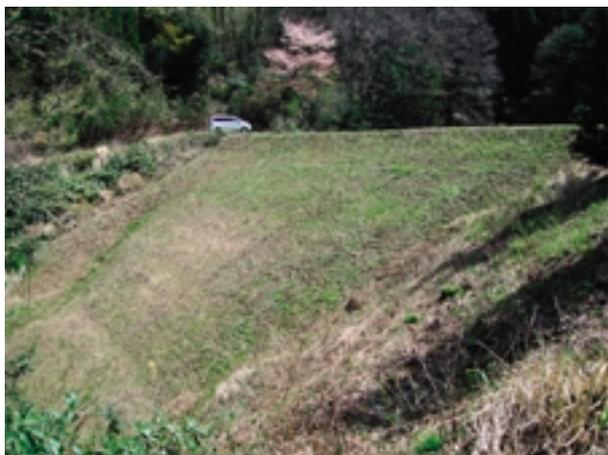
中山間地に設けられた山池である。牛谷池の沢隣に位置しており異なる沢を水源としている。堤体下流部には民家も点在している状況にある。堤体の植生は刈り取られており、地震後に調査が入っている。堤体下流法面には堤軸平行方向に亀裂が認められるが、地震直後の調査段階で踏み固められており、亀裂幅や深さなどは調査できない。亀裂は左右岸に連続しているものの、法面の沈下や堤体天端の変状などは認められない。上流部の取水施設や堤体法面には異常は認められない。また、下流部の水路も健全であった。貯水は、満水状態に維持されている。

Fig.25 下流斜面の全景（牛谷新池）
View of the down stream slope
