東北地方太平洋沖地震およびその後に発生した津波に関する  
女川原子力発電所の状況について

平成23年5月

東北電力株式会社

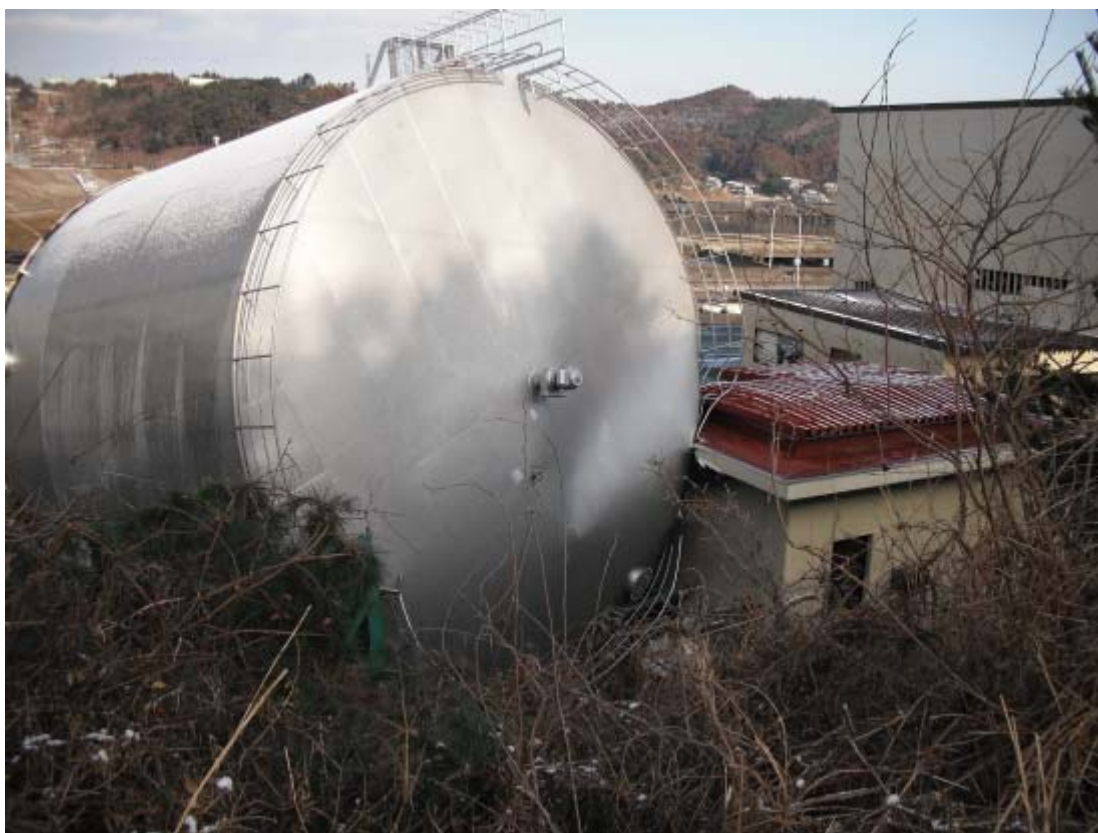
重油貯蔵タンク倒壊写真

また、重油移送ポンプが浸水し、油の輸送管が損傷していることを確認した。

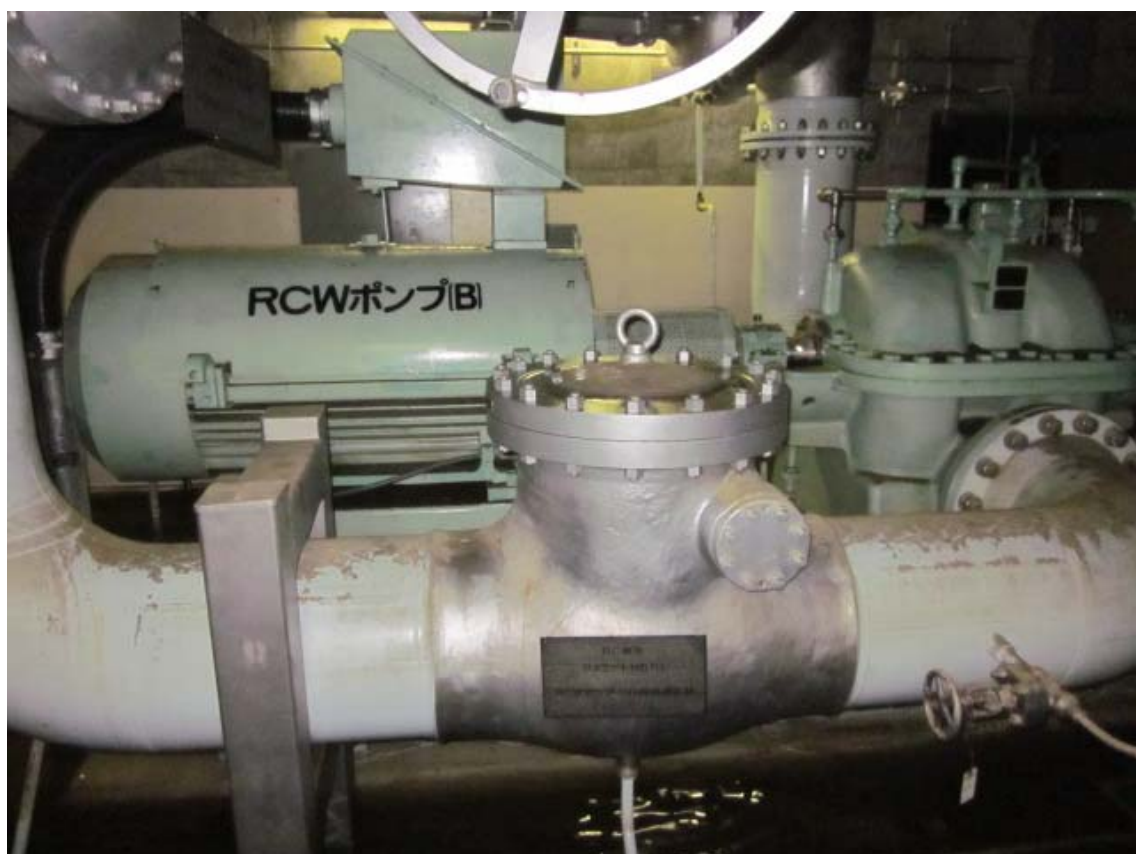
R C Wポンプ（B）（海水抜き取り後）

また、ポンプは変形等の損傷がないことを確認した。

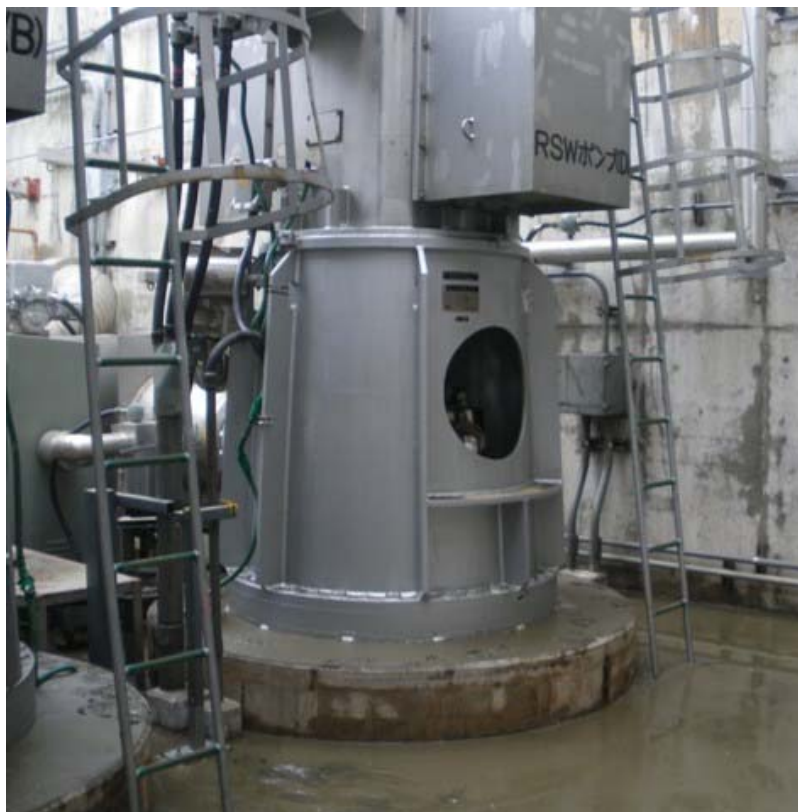
R S Wポンプ（D）（海水排水後）

また、RSWポンプ(B)エリアとRSW(B)配管トレンチ間のケーブルトレイ貫通部および配管貫通部が損傷していること、ならびにRSWポンプ(B)、(D)モータに浸水跡を確認した。

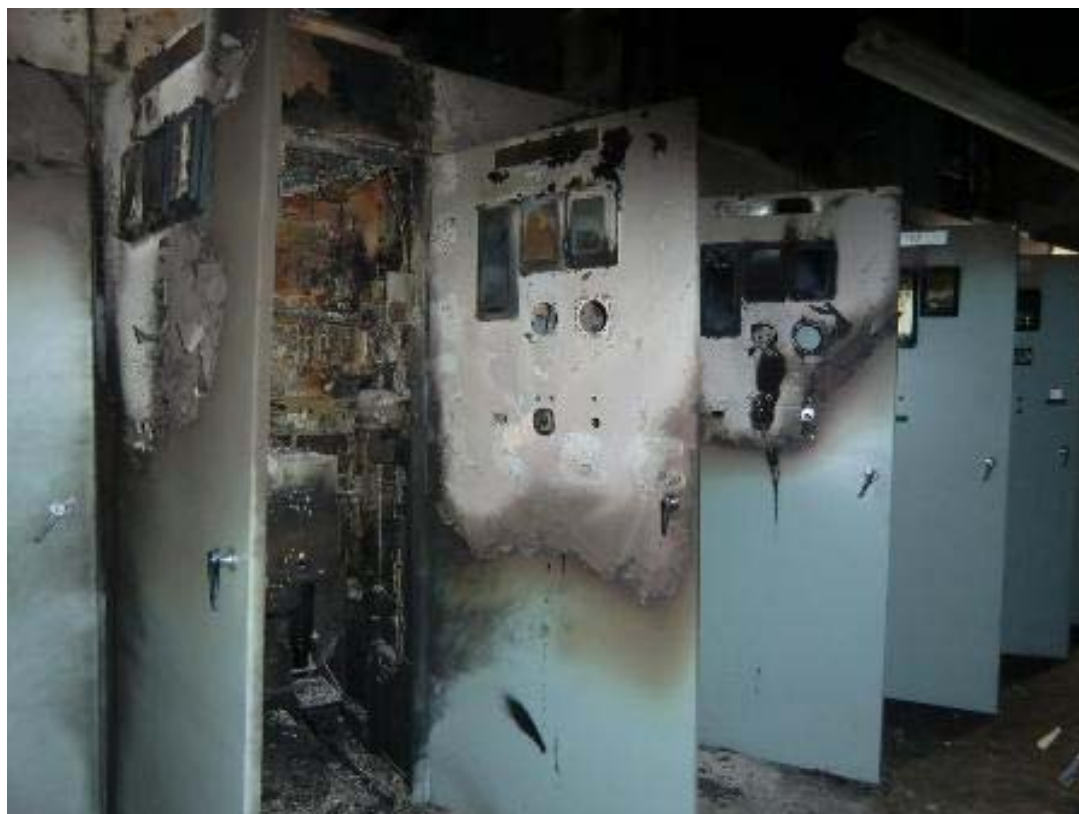
高圧電源盤 現場写真

当該ユニットを中心に高圧電源盤である常用メタクラ 6－1 A（以下、「当該盤」という。）全体に延焼跡があり、当該ユニット内部を確認したところ、M B B の上部に位置する断路部付近の損傷が著しいことを確認した。

この M B B の揺れにより、当該ユニットにおいて、盤側および M B B 側断路部が破損し、接続導体と周囲の構造物が接触して短絡・地絡が発生し、これに伴い発生したアーク放電の熱により盤内ケーブルの絶縁被覆が溶け、発煙したものと推定される。

また、今回の地震の揺れに対しても健全であることが確認されていることから、破損した非耐震型マグネブラストしゃ断器 (MBB) と同型の高圧電源盤については、今後、VCB を使用する高圧電源盤に設備更新する。

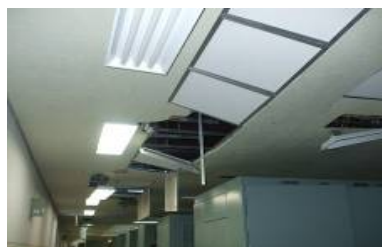
天井化粧板の脱落

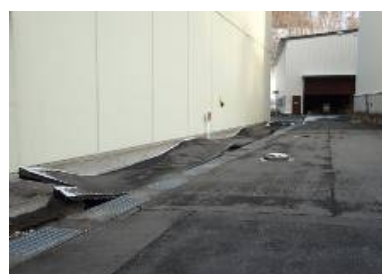
タービン建屋ブローアウトパネル外れ

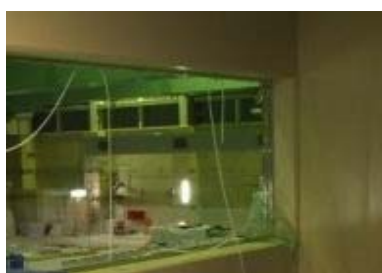
放射性雑固体廃棄物ドラム缶転倒
