# 浸透水流に対する泥炭築堤の安定試験について

北海道開発局土木試験所 宮 川 勇  
河 合 裕 志

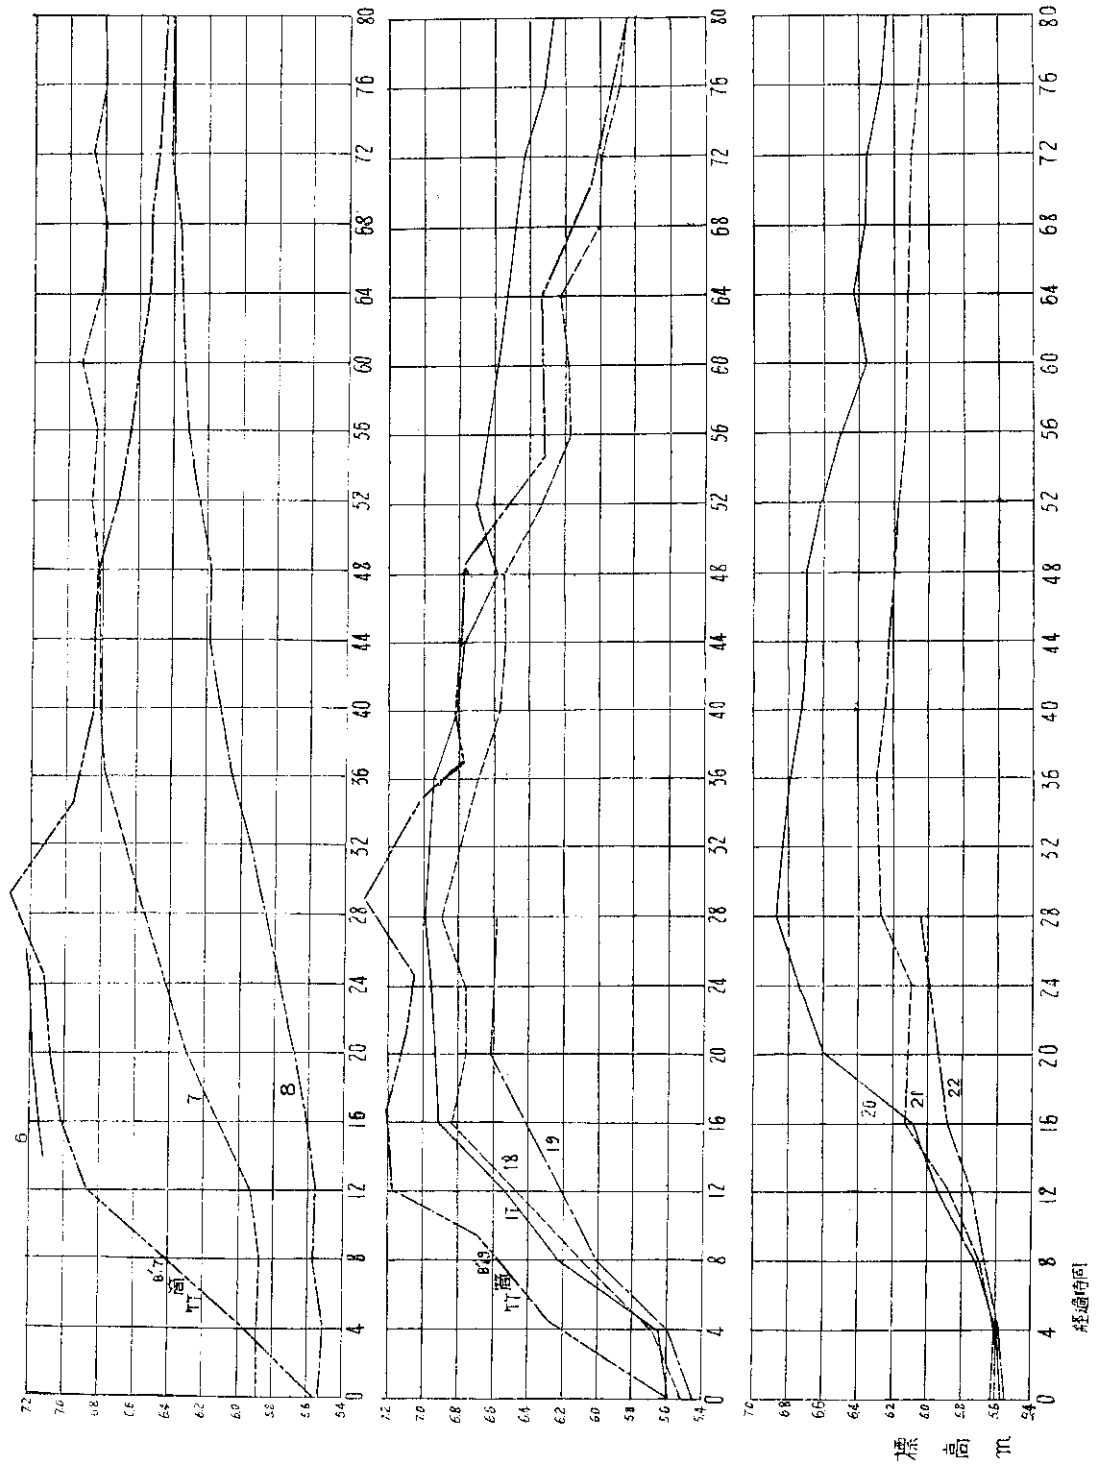
図-9 ビエゾメーターおよび浸潤線測定用竹筒内水位の時間変化 (31年度 第3回試験)

以上の経過によつて以後の調査に多くの難点をもつこととなつたが、第3回試験では給水設備の関係から水位2mでの観測ができないので1.5mおよび1.0mでの観測を行なつた。この試験中に下流側の矢板が約1m浮き上り、このことから依然として矢板下を通るかなりの漏水(450m<sup>3</sup>/hour)があると推定された。またB'断面の法尻から約5m離れた点にクイックサンド様の現象が認められた。表面沈下板、ふくれ出し杭には異常が認められなかった(図-3, 9, 10 参照)。

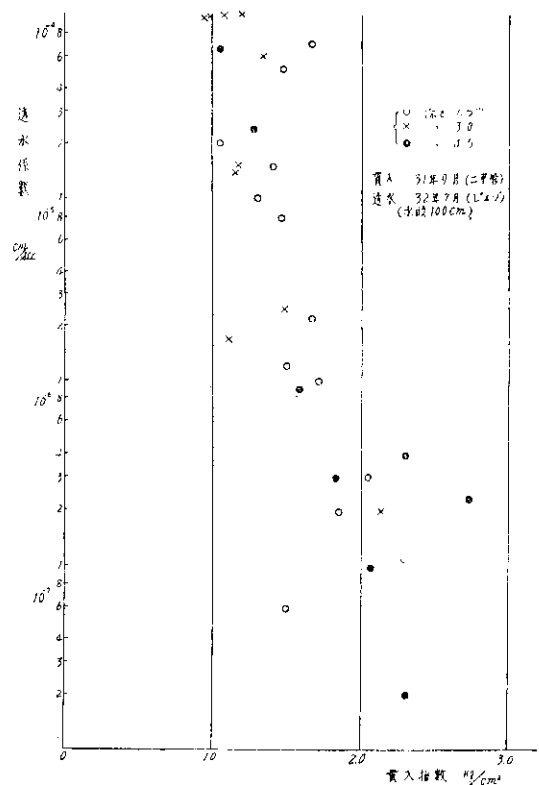
図-12 貫入指数と透水係数の関係

またこの透水係数の測定は、31年12月に行なつた静的貫入試験の測点と11点で一致している。両者の関係を図示すると、図-12のようであり貫入指数が小さくなるにしたがつて透水係数が大きくなる傾向が認められる。

両者の測定時期のずれ, 透水係数測定法の疑点, データの不足などのため, 透水係数と貫入指数との関連性については, 本稿で言及すべき段階でないと考えるが, 図-11に示した透水係数の分布の信頼性に対する一資料とした。

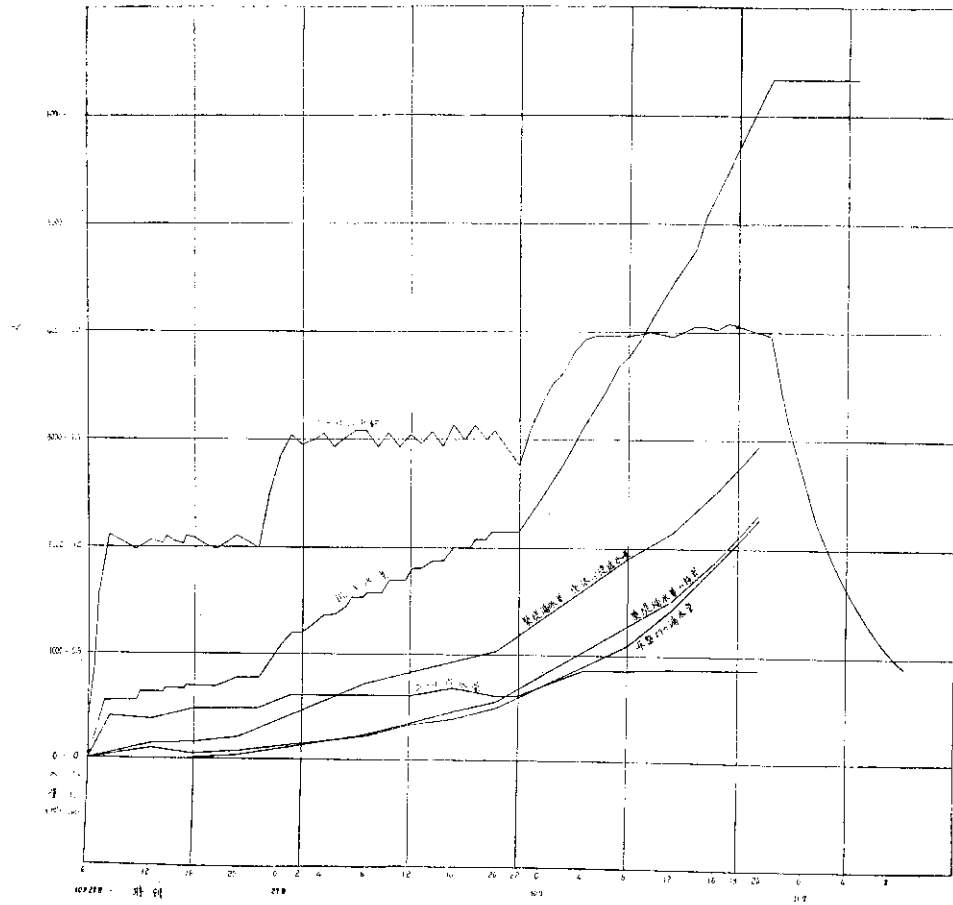
図-13 プール内水位と諸水量の時間変化 32年度, 第3回試験

第3回湛水試験は、底部にビニールを敷いて漏水の阻止をはかり、10月28日6時から30日20時までの62時間行なつた。水位は1.0m、1.5m、2.0mの3段階を各12時間継続した(図-13参照)。

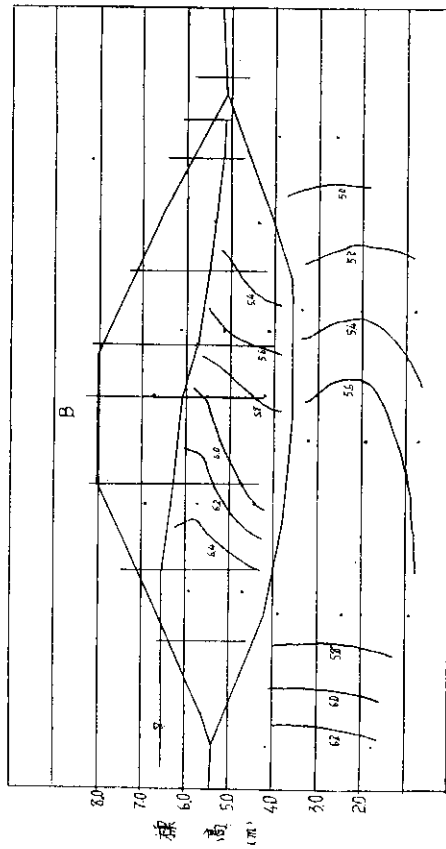
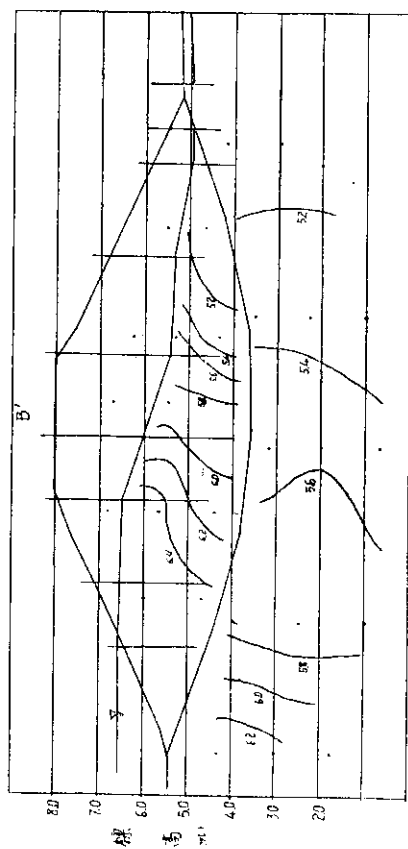
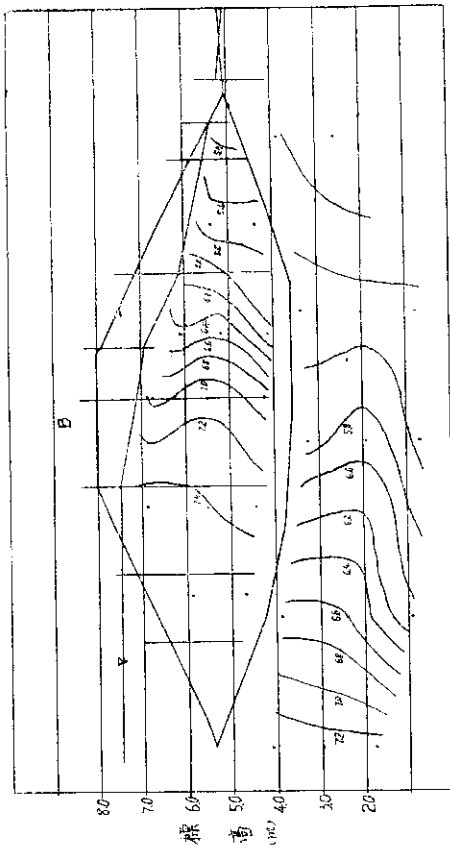
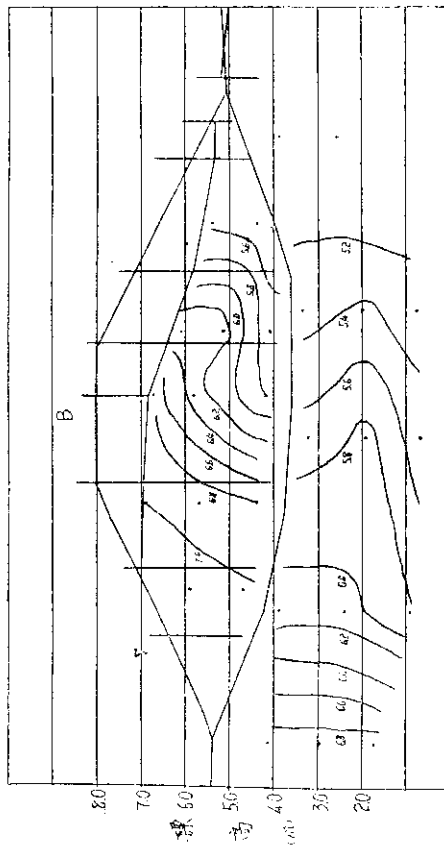
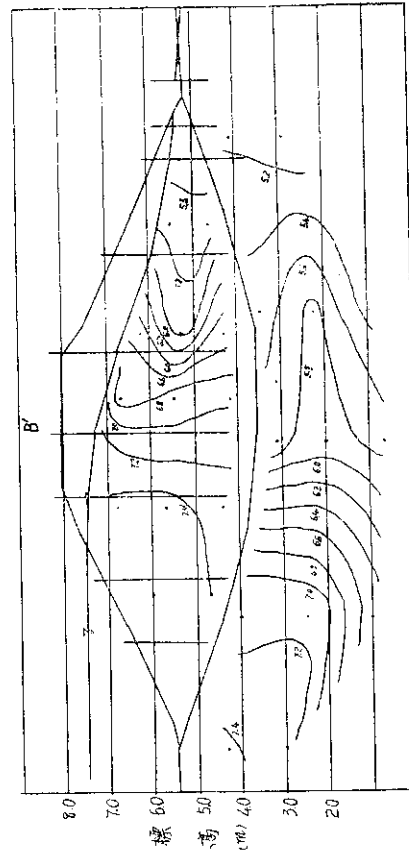
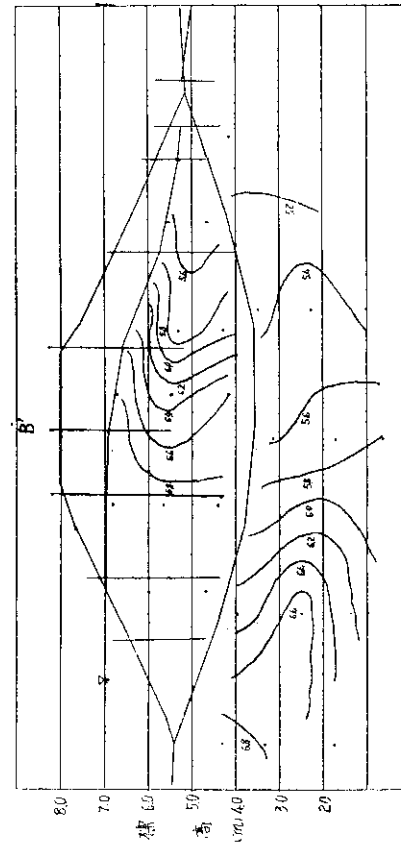
図-15 等ポテンシャル線 32年度 第3回試験

浸潤線の形状や、ピエゾメーター水位の時間変化から見ると、築堤堤体部では、各々の水位に達してから10時間前後ではほぼ定常状態と見做し得る(図-14参照)。12時間後における等ポテンシャル線を図-15に示す。但し図-14のピエゾメーター水位の時間変化にもみられるように築堤基盤ではかなり時間の遅れが見られ、定常状態になるにはなお多くの時間を要するものと考えられる。

底部にビニール布を覆うことによつて、水位2.0mを12時間保つた状態での観測に一応成功したが、基盤とプール内との遮水は完全でなかつた。これはビニール布の端から水が入りこんだこと、ビニール布を二重にしたにもかかわらず破損を生じたことによる。漏水は少なくなつたが、依然として第2回湛水時の漏水箇所から漏水が認められた。
