# アスファルト舗装における低温クラックの評価と補修工法について

蛸子 恭好\* 高橋 守人\*\*

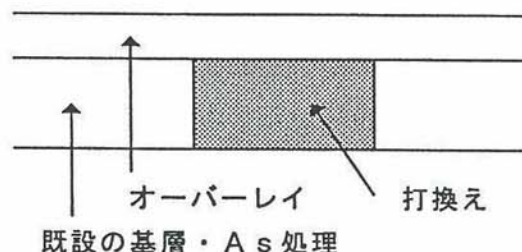
図-1 クラックの補修工法の例

(1)のシール材を注入する工法は、クラック周辺のアスファルト舗装及び下層路盤があまり傷んでない時に行われるもので、雨水を浸入させない目的で行われる。(2)のシール材+シート材を敷設する方法は、舗装の傷みがかなり進行している場合に行われ、雨水の浸入を防止するとともに、リフレクションクラックの発

生を防止するために有効な方法である。この図ではシール材+シート材の両方を施工しているが、それぞれ単独で使用する場合もある。

なお(3)の打換え工法は、クラックの周辺が著しく損傷している場合や、必要とする支持力が得られないと判断される場合に行われる工法で、時には路盤材の入れ換えが必要となる場合もある。
