## 樋門構造物周辺の空洞の調査

## Investigation of Cavitation Around a Sluice Structure

佐藤 厚子\* 西本 聡\*\*

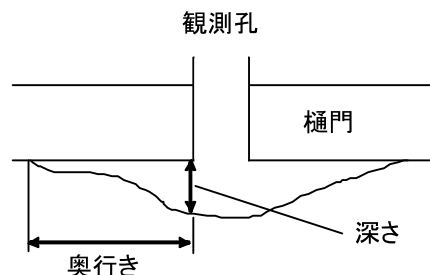
図－10 空洞の深さと奥行き

図－9は、樋門の漏水調査のために実施した調査孔周辺の空洞の大きさと漏水調査結果を示したものである。空洞の深さが、5 cm 以上、または空洞の奥行きが80cm を越えると連通性の有る空洞が存在している。なお、空洞の大きさは深さと奥行きで表しているが、図－10に示すように、空洞の深さとは、樋門の底版に対して垂直方向の長さであり、空洞の奥行きとは、底版と水平方向の長さである。また、空洞の大きさは1つの観測孔で樋門の縦断、横断の4方向をメジャーを使用して測定したので、直線の長さで示されている。このため、図－11に示すように湾曲した空洞では、実際の長さよりも短く測定される場合があるので注意が必要である。
