フェライト系ステンレス冷延鋼板に生じる白筋模様の発生機構¹

川崎製鉄技報
16(1984)1, 46-52

A Mechanism of Generation of White Streak on Ferritic Stainless Strip

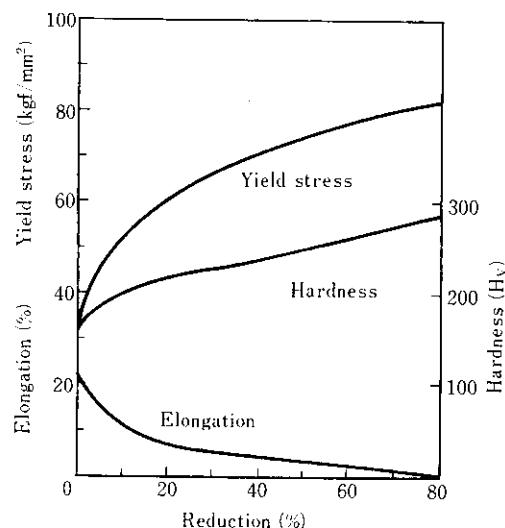
Fig. 3 Relationship between reduction and mechanical properties of SUS 430

GR研削による加工硬化のため表面硬度は約H_v260になっているが、この値はFig. 3に示したSUS 430の圧下率と硬度、伸び、耐力の関係から、約70%圧延の加工硬化状態に相当していることがわかる。このように加工硬化した表面層は、以下の実験で示されるように非常にわずかな引張変形によって容易に微小な割れを発生する。Photo 5にGR研削後のSUS 430に引張試験機を用いて約6%および11%の引張り歪を与えた後の表面性状を示す。写真より、GR材の冷間圧延時に見られるC方向の割れと全く同様の割れが発生していることがわかる。

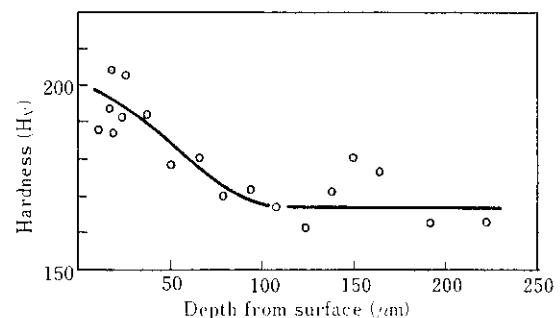
Fig. 7 Hardness profile of the surface layer of hot band (NOGR) after annealing and pickling

は加工硬化していると考えられる。NOGR材の酸洗後の表面硬度分布を測定した結果をFig. 7に示す。NOGR材は約100 μmの深さより徐々に加工硬化し、表面硬度は約H_v 210となっている。しかし、これと同程度の硬度を持つ圧延材の伸びはFig. 3からわかるように5%以上あること、および硬度変化がなかなか場合は表面層に加わる付加的引張応力も小さくなるため、GR材のような割れは発生しない。圧延が進行し加工硬化により伸びが減少した場合は、リジングの谷部や深い転写研削溝の部分において流体潤滑による自由変形のために、Photo 3に示した微小な割れに近い欠陥が生じる。この場合、付加的引張応力は働かないため、GR材のような顕著な割れには至らないと
