2004 年新潟県中越地震の地表地震断層

Surface Earthquake Fault of the Mid Niigata Prefecture Earthquake in 2004

The surface faults of the Mid Niigata prefecture Earthquake in 2004 appeared along pre-existing active fault traces (lines) of the Obirou fault, as well as the northern part of the western marginal fault of the Muikamachi basin. The vertical displacement of surface faults are within 30 cm, and the three areas with distinct faults can be summarized as follows. At Obirou, in Hirokami village (Uonuma city), the road surface is vertically displaced by approximately 30 cm just along the active fault line, and the waterways located on the fault line are compressed and broken. At Shitakura, in the Horinouchi town (Uonuma city), the surfaces of both the highway and the old road are cracked and vertically displaced by approximately 20 cm. At Aoshima, in Koide town (Uonuma city), the surface faults clearly extend over 500 m in length. Paddy fields, gardens, waterways, roads, and houses are vertically displaced by approximately 20 cm. The facts mentioned above indicate that the Mid Niigata prefecture Earthquake in 2004 (probably the main shock) was caused by the rejuvenation of these active faults

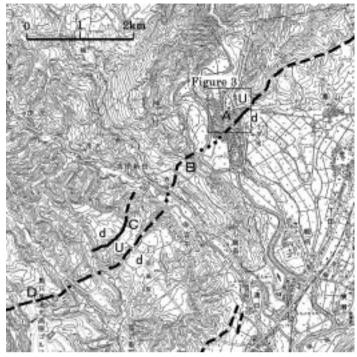
図 2 小平尾断層の位置図. 太線は活断層線,Uは隆起側,dは沈降側を示す。A ~ Dは地点記号(本文参照).(国土地理院「数値地図25,000」に加筆)

小平尾断層は,北魚沼郡守門村・広神村(現魚 沼市)内を北北東 南南西方向にのび魚沼丘陵と平 野部とを境している(図2)。都市圏活断層図「小 千谷」の図幅は東経139度より西であるが,この 図の範囲だけで延長は 6 km である。東経 139 度より東側でさらに $5\sim 6 \text{ km}$ 延長する可能性がある。

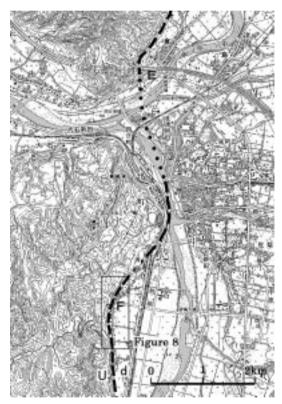
図 6 六日町盆地西縁断層北部の位置図. 太線は活断層線,Uは隆起側,dは沈降側を示す. E,Fは地点記号(本文参照).(国土地理院「数値 地図25,000」に加筆)

される地点は、堀之内町と小出町(いずれも現、 魚沼市)の活断層線上にある(図6)。堀之内町の 地点 E では、都市圏活断層図に示された活断層線 のまさに真上、関越自動車道の下倉トンネルの東 側入り口付近の路面(写真4,図7c,口絵1-写真 2)と、その南側の旧道の路面(図7d,口絵1-写真 3)に比高20cm程度の撓曲変位が認められる。 路面上には今回の地震時に生じた複数の亀裂が認 められる。近隣住民の話では旧道の撓みは地震前 にはなかったという。なお、旧道の西方に位置す る国道17号線の新道は、もともと西へ緩やかに傾 斜しており、今回の西上がりの撓曲変形が生じた かどうかの見分けがつかない。
