石造アーチ橋「小石川後樂園円月橋」の解体修復工事

Restoration Work of Engetsukyo Bridge, Stone Arch Bridge, at Koishikawa Korakuen Garden

東京都建設局 東部公園緑地事務所

(公財)文化財建造物保存技術協会

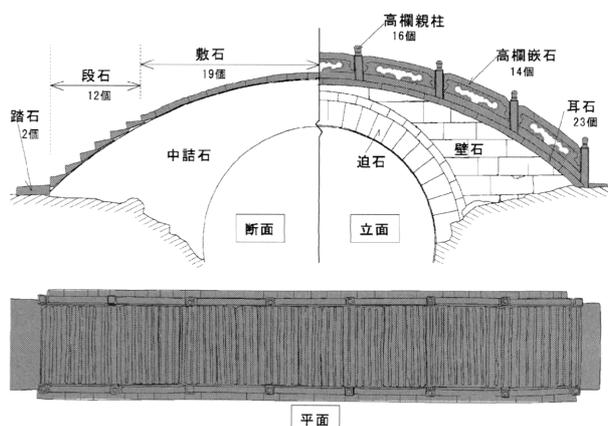
図-1 円月橋及び今回解体範囲図

円月橋は、図-1に示すように、橋長11.09 m、幅2.32 m、アーチ円弧の半径2.42 mの石造単アーチ橋である。図中には各部材の名称を示した。

後述するとおり、現状変異調査の結果、橋梁下部や、基礎部に目立った変状は認められなかった。このため、基礎部等の修理の必要はないと判断され、今回は図-1に示す部分解体工事とした。石材の劣化が進行している高欄部や橋面部を構成する段石等を一旦取り外し、状況調査と破損要因の検討、並びに破損石材の修復を行い、従来の技法に倣いこれらを旧位置に復旧した。
