論文 石川県の反応性骨材と ASR 劣化構造物のデータベース化

要旨：アセットマネジメントによる橋梁の維持管理が全国的に実施される機運にある。本研究は、石川県の反応性骨材と ASR 劣化橋梁のデータベースに基づいて、骨材の ASR 反応性と構造物の使用・環境条件から県内各地域の橋梁の ASR 劣化状況を正確に把握することにより、橋梁の合理的かつ経済的な ASR 対策を提言するものである。

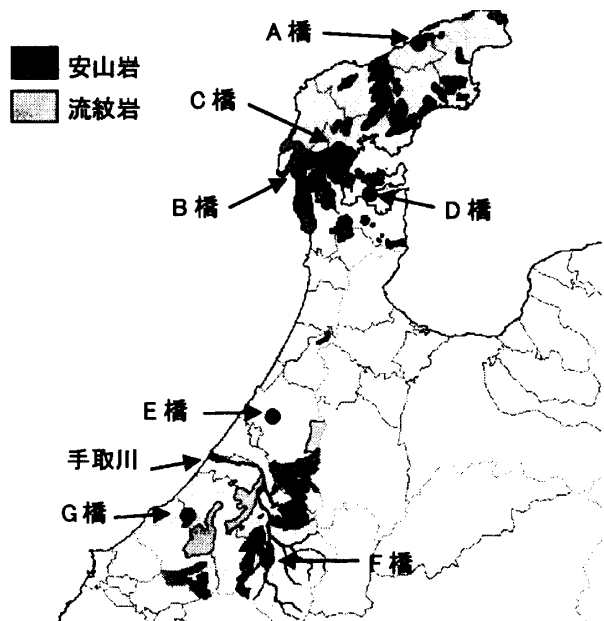
図-2 石川県の地質図における岩体分布

1 に示す。また、石川県の地質図における岩体分布状況を図 2 に示す。両者を重ねて眺めることで、石川県の ASR の状況が良く理解できる。石川県は、行政管理上の区分として、奥能登地域、中能登地域および加賀地域とに分けられる。但し、ASR 劣化が最も深刻な、能登有料道路（柳田から穴水の間 25 橋梁）は、石川県の道路公社の管理で、ASR 劣化橋梁の維持管理計画が別途作成されているので、図 1 の分布図には含まれていない。また、能登有料道路の ASR 劣化橋梁は、能登半島地震後の災害復旧工事が鋭意実施されており、当初の計画よりも早く、橋梁の補強が完了できるものと期待されている。
