「東日本大震災の被害を踏まえた学校施設の整備について」

緊急提言

東日本大震災の被害を踏まえた学校施設の整備に関する検討会

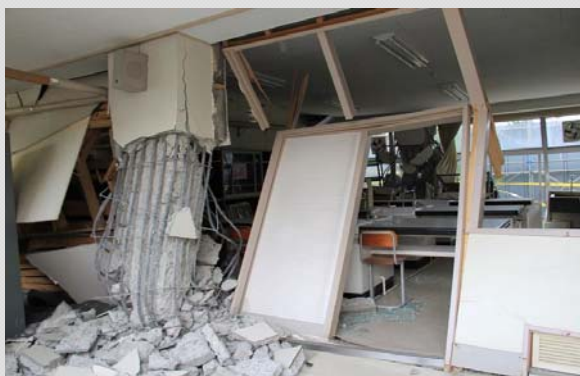
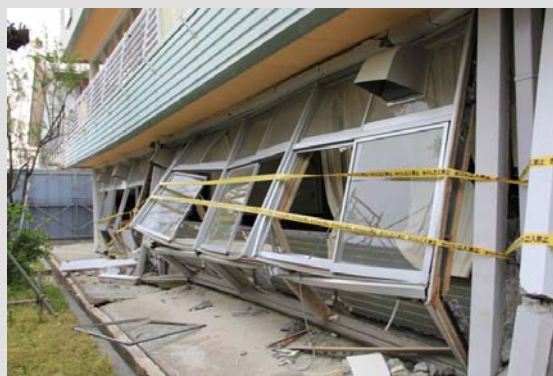
柱や壁の崩壊(旧耐震基準で建築された学校施設)

- 現時点で把握できている被害状況については、新耐震基準（昭和56年）以前に建築された未補強の学校施設（鉄筋コンクリート造校舎）では柱や壁の崩壊等大きな被害が発生している例もみられたが、新耐震基準以降に建築された学校施設及び補強された学校施設はおおむね小規模な被害あるいは無被害にとどまっている。なお、文部科学省に報告されている人的被害の中で、学校施設の倒壊等に起因する死亡報告はない。

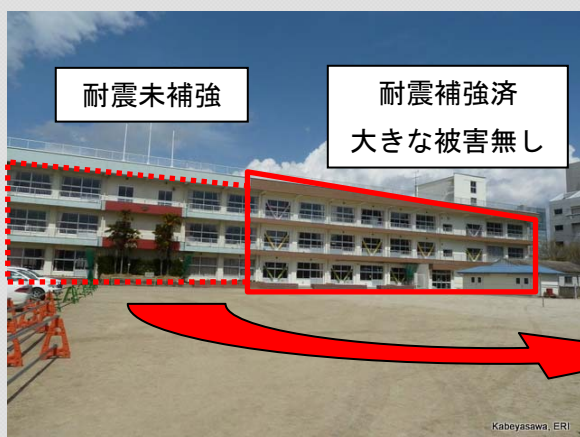
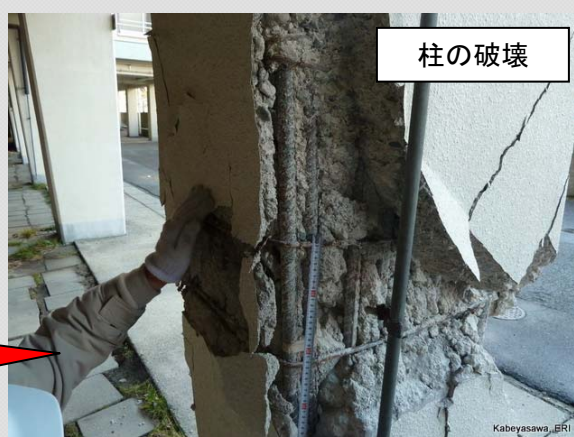
耐震補強済の部分と未補強の部分との被害状況の比較  
(未補強部分は翌年耐震補強工事を実施する予定であった)

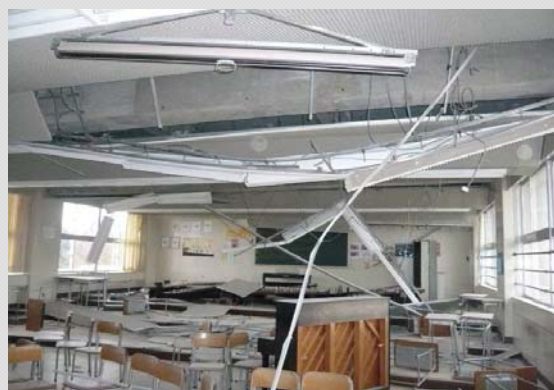
天井材や照明器具の落下

- 今回の震災においては、多くの学校施設で天井材、照明器具、外壁（外装材）の落下など非構造部材の被害が発生した。非構造部材の落下により負傷する人的被害が生じたほか、学校施設が応急避難場所として使用できないといった事態も発生しており、非構造部材の耐震化の重要性が再認識されたところである。
- 非構造部材の被害は、構造体の損傷が軽微な場合でも生じており、文部科学省に報告されている中で、公立学校施設における非構造部材の被害の例は以下のとおりである。

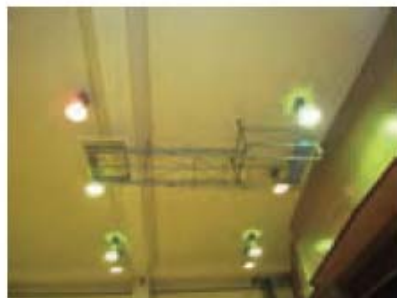
- ・ 取付金物に緩み等がないように支持材に緊結する。

天井に取り付けられた  
バスケットゴール

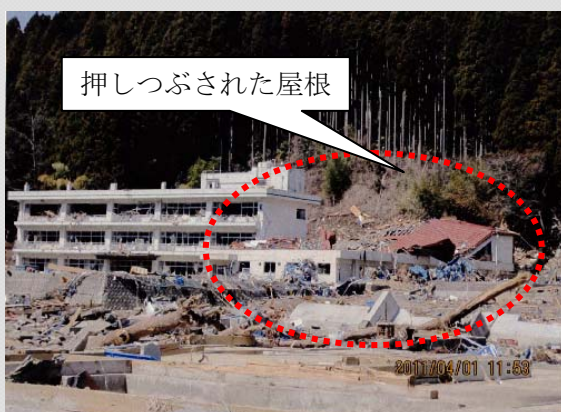
押しつぶされた屋根

大破した屋内運動場

- 今回の震災においては、各地域で想定を上回る津波が発生し、浸水した地域の建物に壊滅的な被害を及ぼした。学校施設についても、鉄骨造の屋内運動場が大破した被害事例や辛うじて骨組みが残っただけで建物としては全く使用で

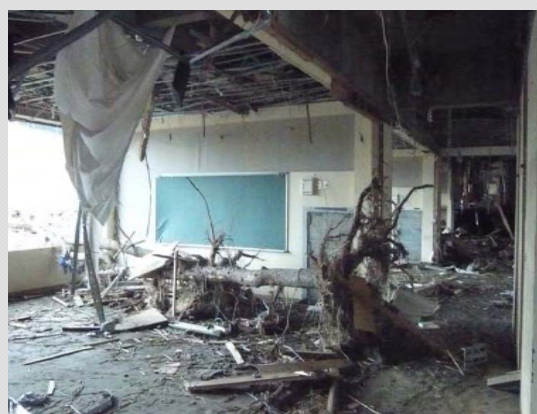
水圧による壁の喪失
